REALISATION D'UNE ETUDE GEOTECHNIQUE ET D'UNE EXPERTISE TECHNIQUE A L'ITA HAY MOHAMMADI - CASABLANCA

À la demande et pour le compte de l'OFPPT

<u>Dossier</u>	<u>Date</u>	<u>Nature des modifications</u>
SO-01/LC 19- 0907-2	Le 20 Janvier 2020	Première diffusion
<u>Rapport établi par :</u>	A. ZEJLI Ingénieur d'État	
<u>Rapport validé par la Direction technique :</u>	O. EL HAMIDI Ingénieur d'État

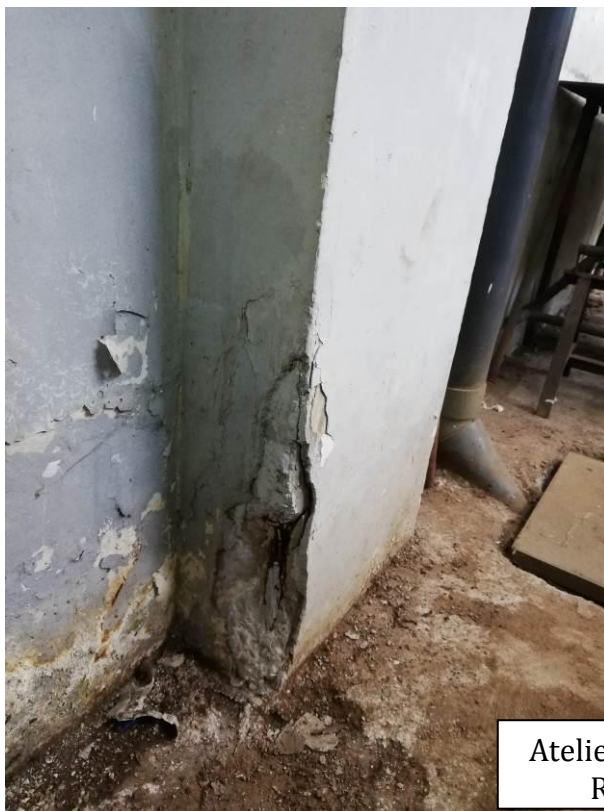
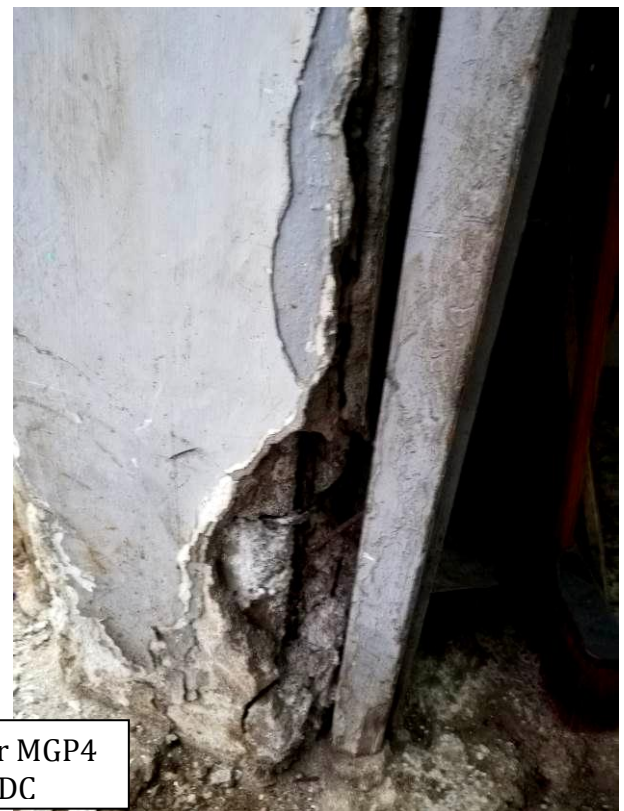
Atelier MGP4
RDC

- Eclatement du béton et formation d'épaufrures ainsi que la mise à nu des armatures affectées par une corrosion très avancée au niveau de certains éléments porteurs (poteaux, poutres) des blocs de l'institut.

- Renforcement intégrale de la structure porteuse (poteaux et poutre) par chemisage suivant un détail fourni par un BET, dans le but de mettre à niveau les performances mécaniques de la structure.

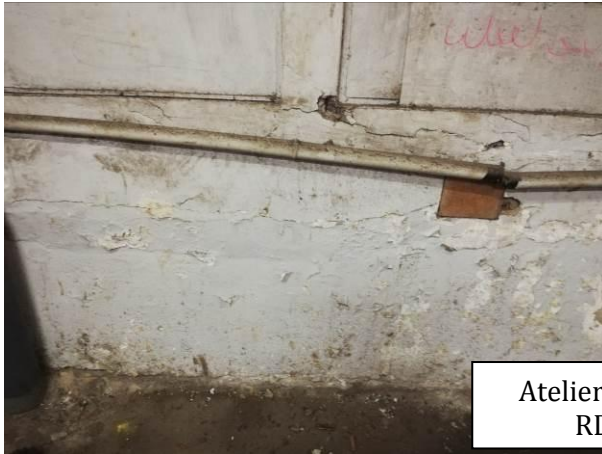
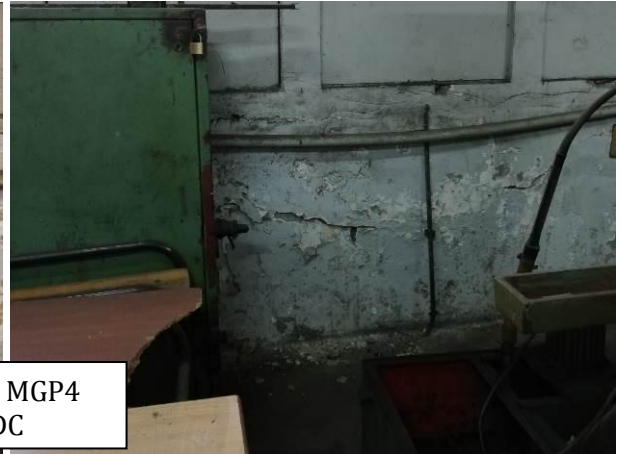
Atelier MGP4
RDC

- Fissurations et éclatement du béton suite à la corrosion des aciers constatés également au niveau de l'allège des fenêtres de l'atelier MGP4, située au rez-de-chaussée et de la paillasse des escaliers donnant sur la terrasse.

- Reprise de la paillasse d'escalier dégradée et de l'allège des fenêtres de l'atelier MGP4 située au rez-de-chaussée.
- Le réseau d'électricité existant est vétuste, ayant subi une dégradation générale. Ce réseau nécessite une reprise intégrale suivant la réglementation actuelle.
- Remise à niveau le réseau d'eau potable existant ainsi que les produits sanitaires dégradés (lavabos, robinetterie, etc...).
- Entretien de toutes les sources d'infiltration des eaux telles que notamment les descentes des eaux pluviales et les conduites des eaux usées...
- Mise à niveau le complexe d'étanchéité de la terrasse.

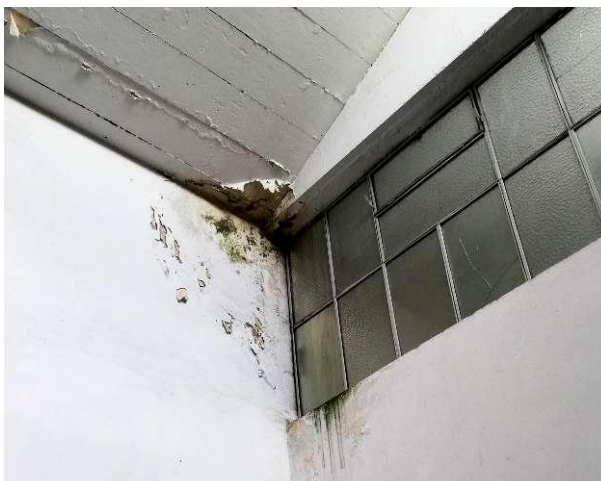
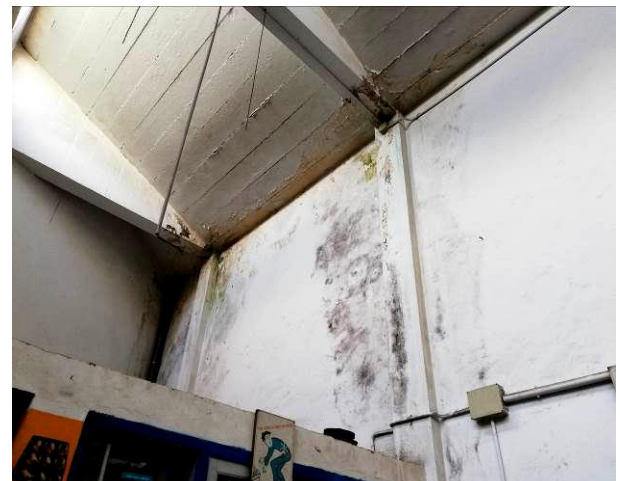
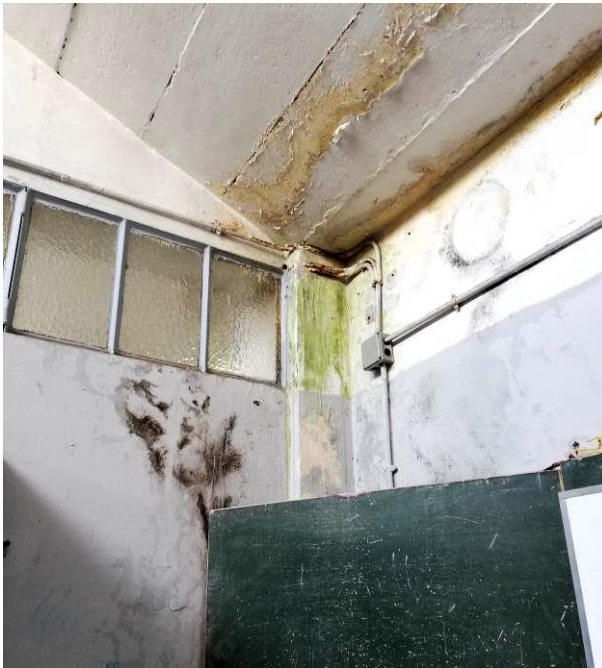
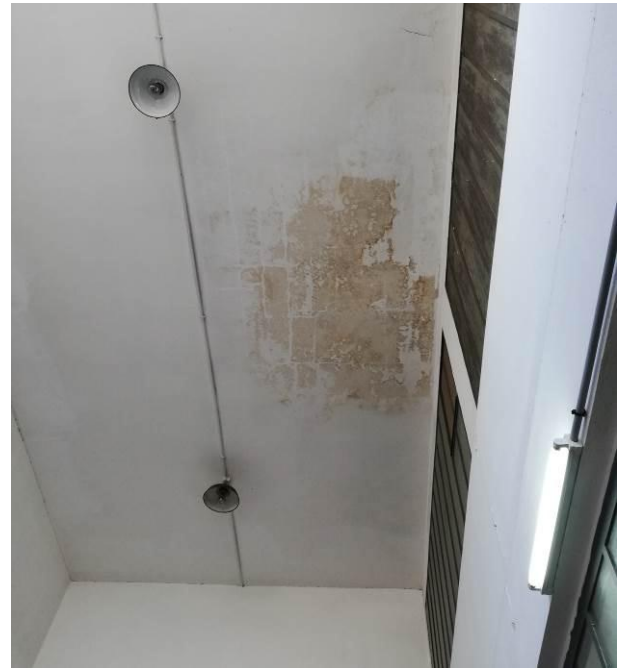
- Traces d'humidité et d'infiltration des eaux au niveau de certains planchers hauts et murs suite à l'obturation des descentes d'eau pluviale et au vieillissement de l'étanchéité de la terrasse.

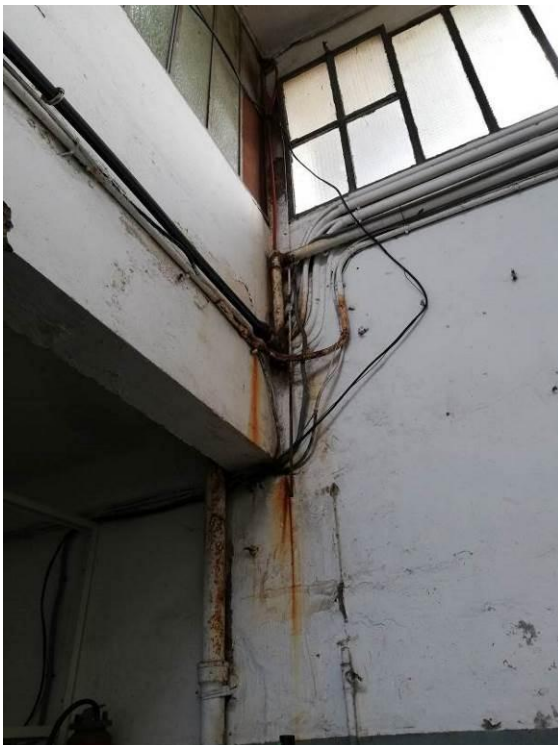
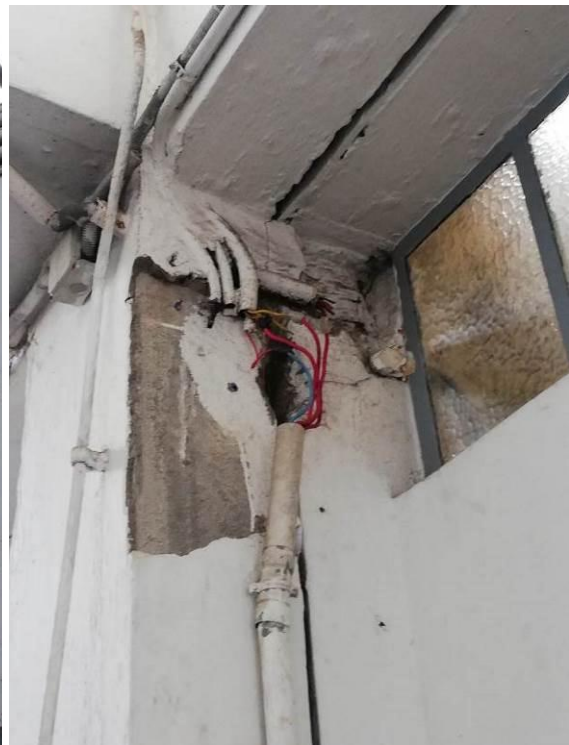
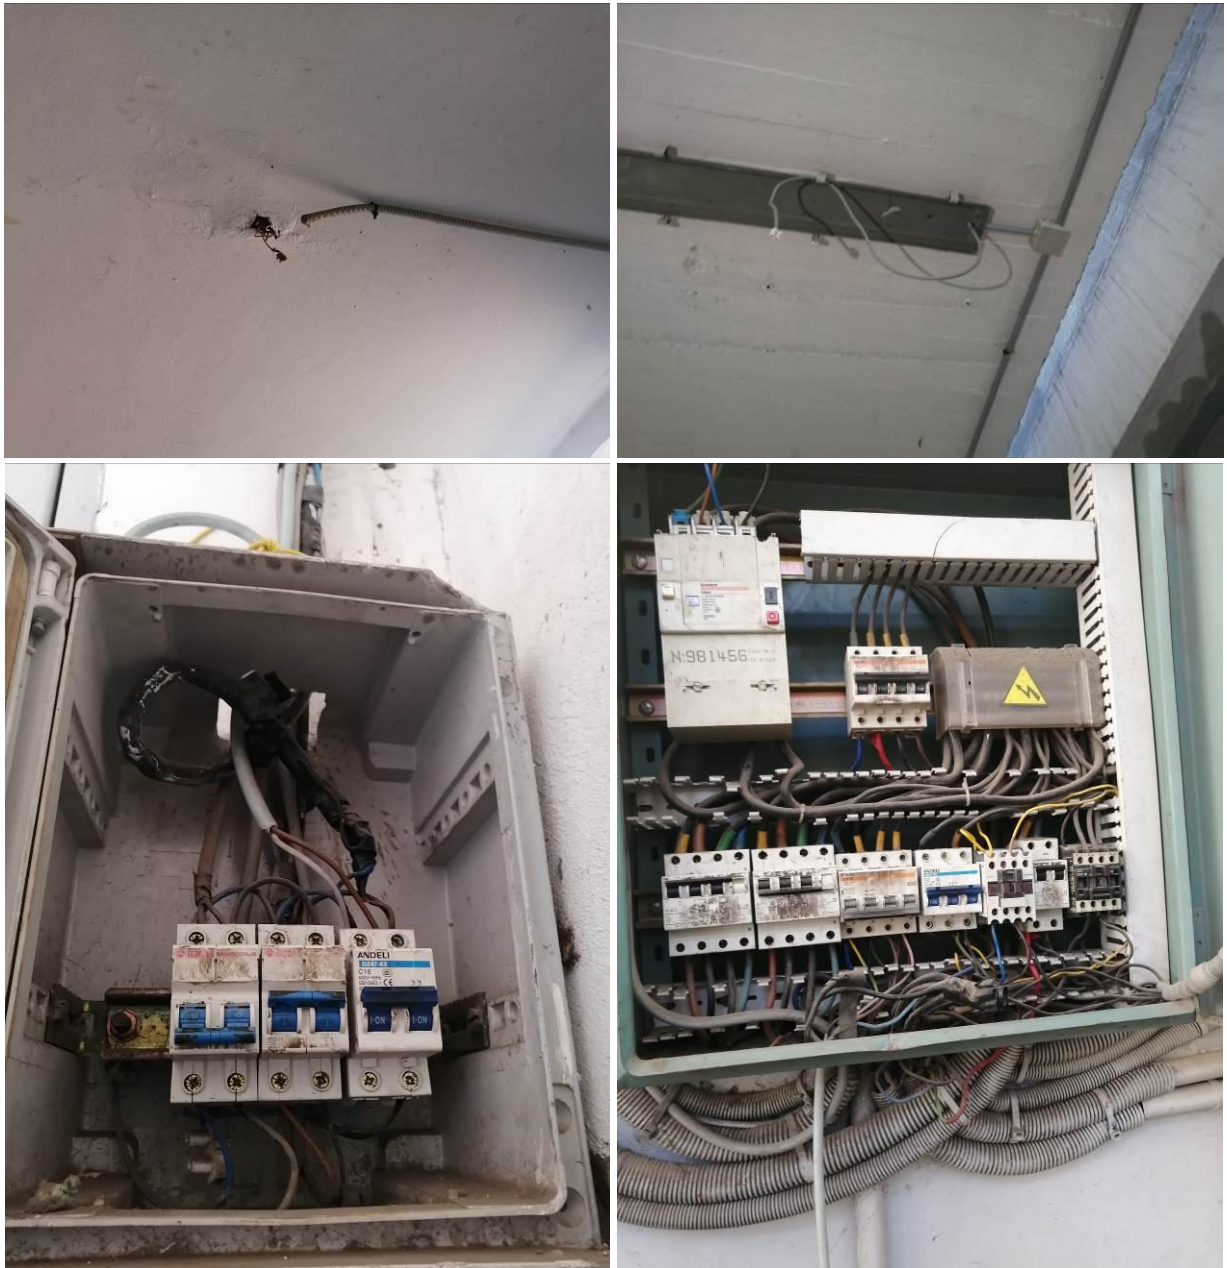
- Des défauts liés aux branchements électriques ont été constatés à savoir :
 - Présence d'un circuit électrique sans protection mécanique proche des conduites d'eau,
 - Présence des câbles électriques suspendus et/ou sans protection mécanique,
 - Lampes défectueuses et/ou absentes,
 - Tableaux électriques se trouvent dans un état de satisfaction moyen.

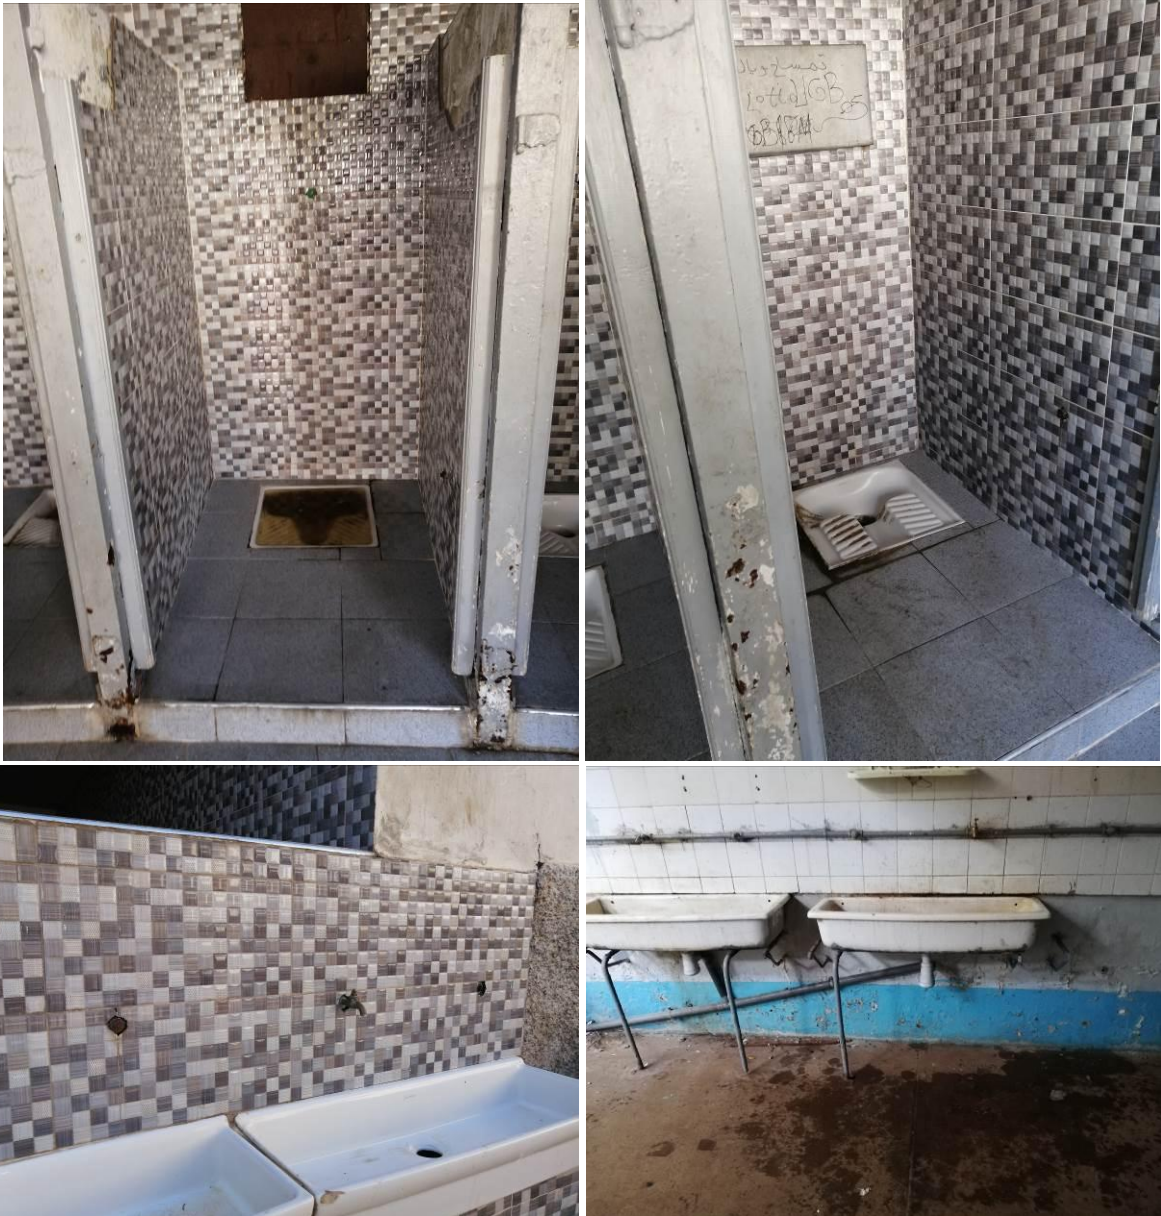
- Des défauts liés aux réseaux d'assainissement et de plomberie ont été également observés notamment:
 - Sanitaires des WCs colmatés et se trouvent dans un état de dégradation avancée,
 - Défaillance des produits W.C (lavabos, robinetterie...)

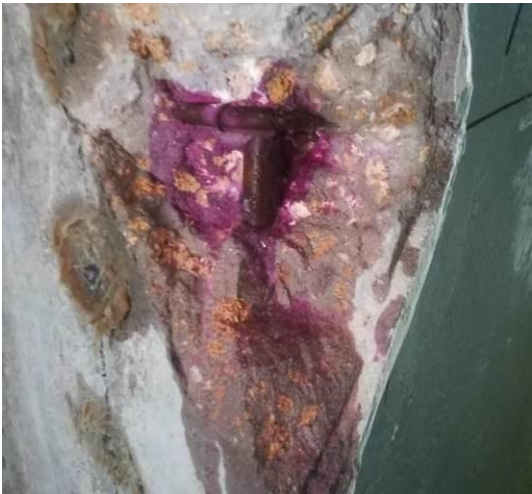
Elément testé	Photo du test	Commentaire
Poteau N°3 (RDC)

Le front de carbonatation a dépassé la demi- épaisseur du béton d'enrobage

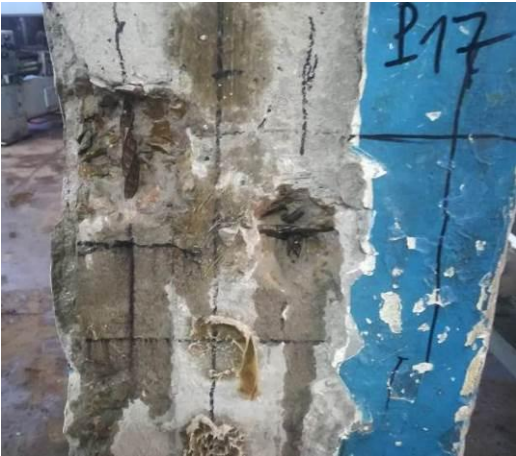
<p>Poteau N°17 (RDC)</p>

<p>Le front de carbonatation a dépassé le béton d'enrobage et atteint les armatures avec la corrosion de celles-ci</p>
<p>Poteau N°22 (1er étage)</p>

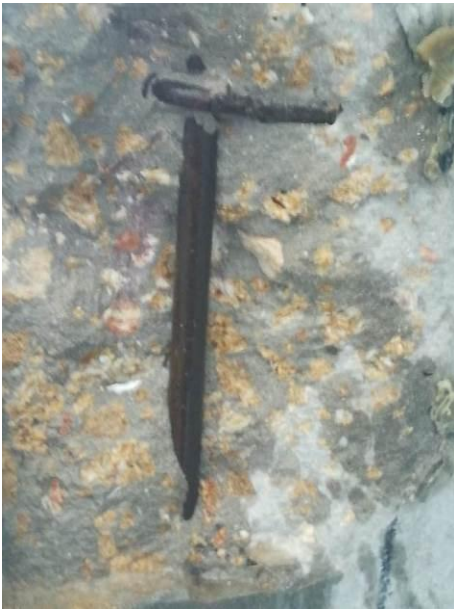
<p>Le front de carbonatation a dépassé le béton d'enrobage et atteint les barres d'acier</p>
<p>Poutre N°3 (RDC)</p>

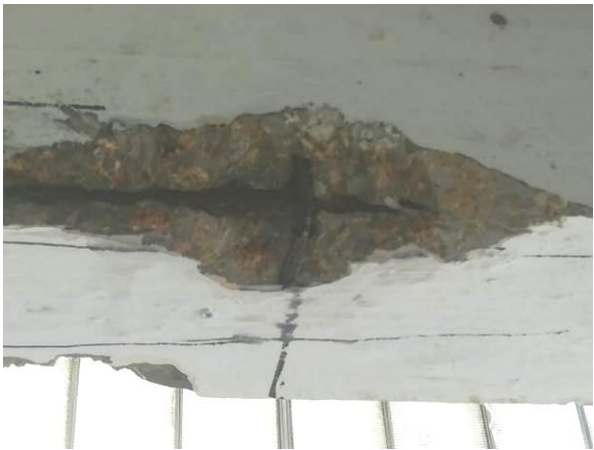
<p>Le front de carbonatation a dépassé le béton d'enrobage et atteint les barres d'acier avec l'oxydation de celles-ci</p>
