PROJET : Etude géotechnique et expertise de la structure, des réseaux d'assainissement d'électricité et de plomberie de l'établissement de l'ITA Taza.

Dossier N° :23/2020

Rapport. Réf. : LS/ETU/28/2020.

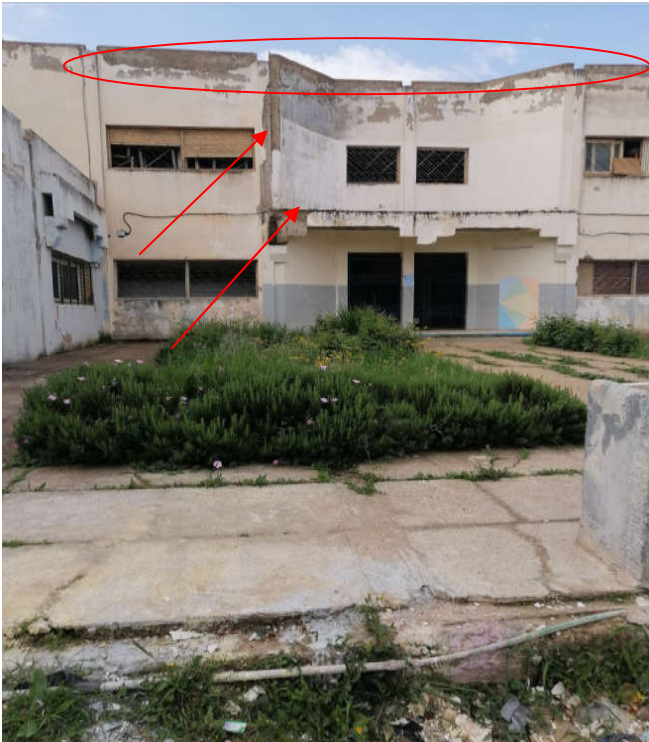
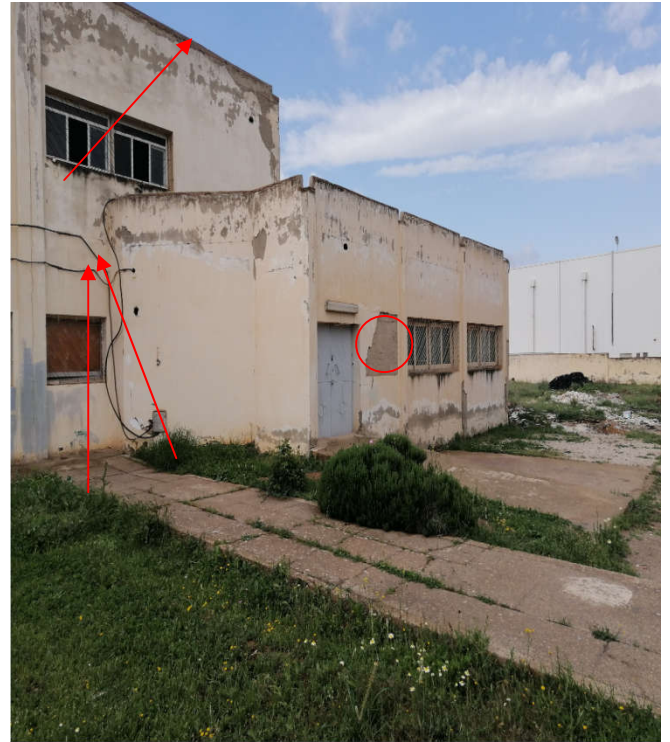
- Dégradation et éclatement des murs en maçonnerie en brique ce l'effet d'un tassement différentielles de bâtiments.
- Ouverture importante de joint de rupture entre les bâtiments et le trottoir périphérique.

- Des fissures observées dans des poteaux ont éveillé notre doute concernant la rigidité de la structure.
- Apparition des armatures des poteaux, poutres et dalles.

- Des fissures observées dans la maçonnerie en dessous de l'allège soulèvent un problème au niveau de la fondation.
- Fissures affectant tout les poteaux essentiellement celle des angles

Photos: Montrant les différentes dégradations observées au niveau de bâtiment de l'ancienne ITA

- Réparation des murs endommagés par les fissurations et présentent des dégradations majeures au niveau des éléments qui constituent les murs.
- Protéger les tableaux de commande et les câble non encastrés pour le réseau d'électricité

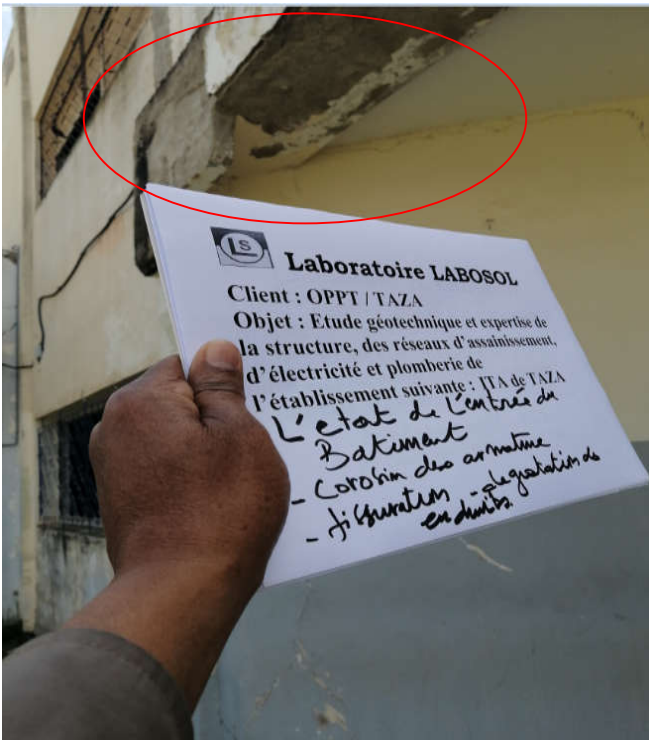
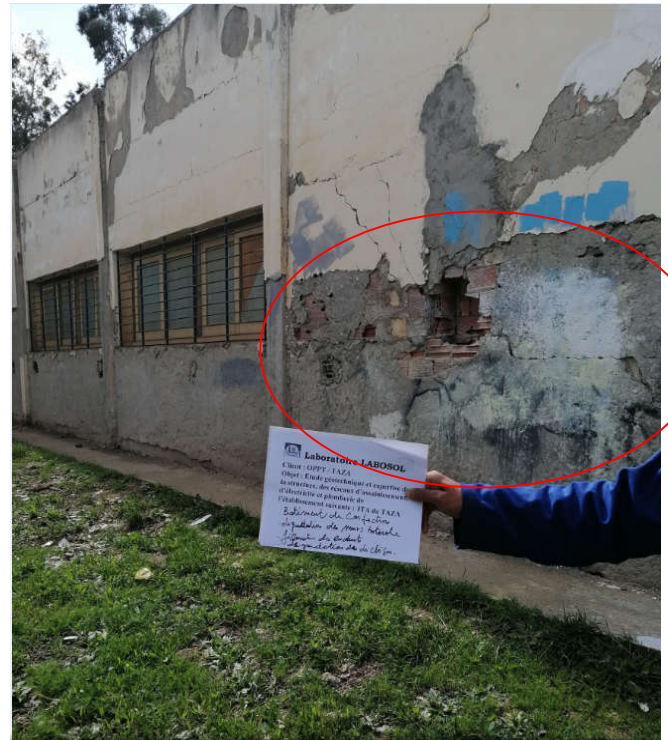
Photos: Montrant les différentes dégradations observées au niveau du mur de l'atelier de confection production et corrosion des armatures de la dalle de l'entrée

- Brossage et nettoyage des armatures corrodées

- Passivation des armatures moyennant un inhibiteur de corrosion compatible avec le mortier de réparation

La surfaces de béton présentant des dégradations (Epaufures, décollement de béton...) doivent être traitées moyennent des mortiers hydrauliques adjuvants ou mortiers hydrauliques à retrait compensé.

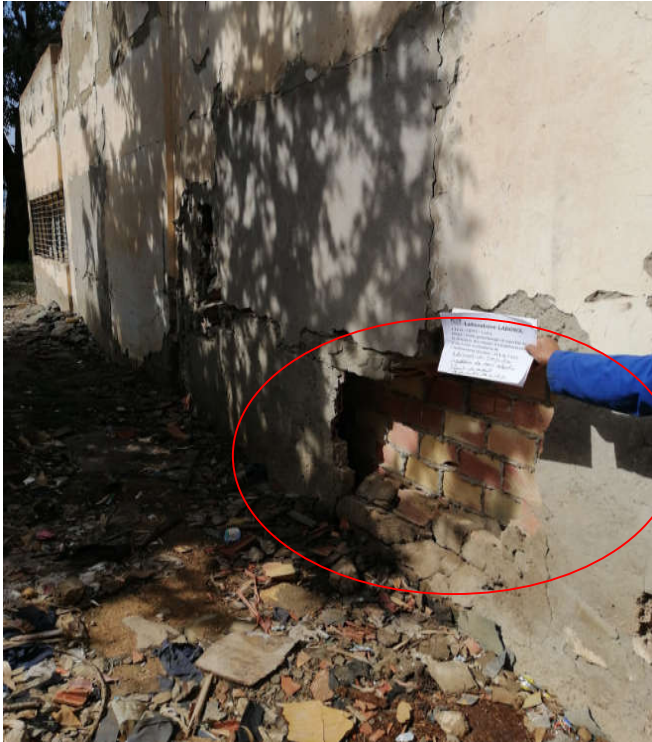
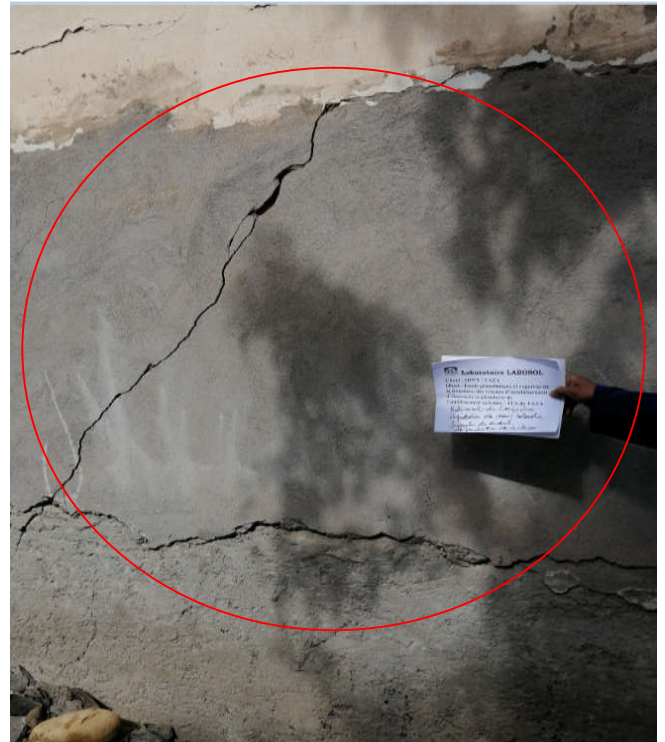
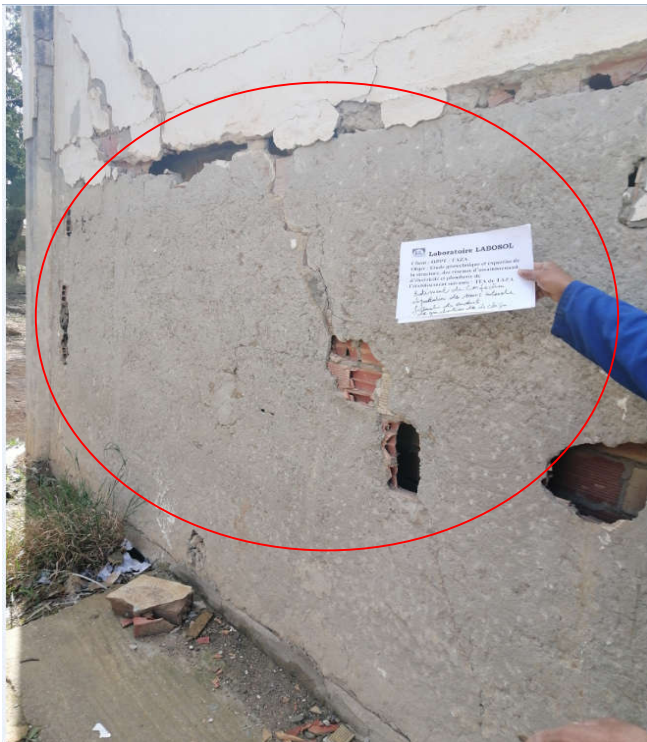
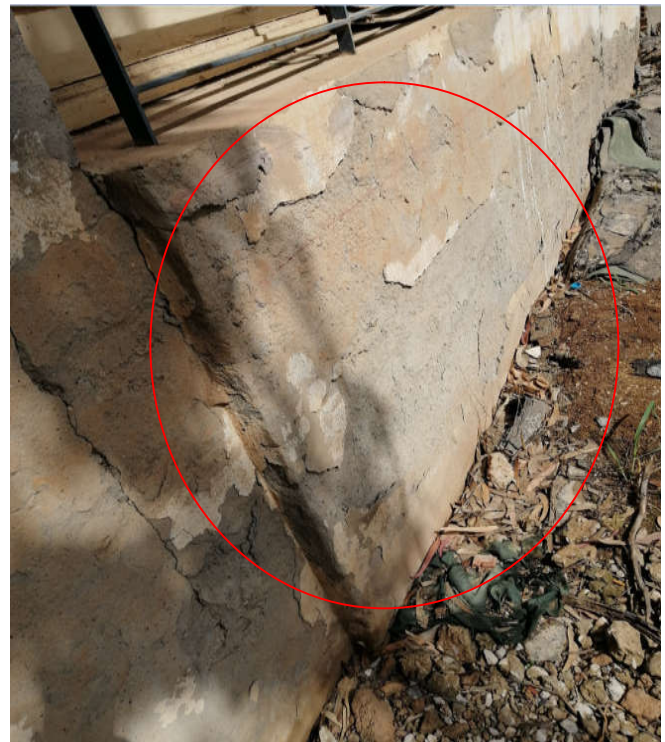
- Fissurations remarquables profondes obliques affectant tous les éléments constituant le mur, la peinture, l'enduit.
- Trace d'humidité sur les murs

Photos: Montrant les différentes dégradations observées au niveau du mur de l'atelier de confection production

- Décapage de l'enduite existant,
- Nettoyage des surfaces par jet d'eau sous pression ou par sablage humide,
- La mise en place du grillage pour la tenue de l'enduit
- Reprise des enduits de cuvelage sous forme d'une couche d'accrochage, un Corps d'enduit et couche de finition. Les épaisseurs totales seront 25 à 30mm
- Application sur la couche de finition d'un enduit peinture.
- Procéder l'aménagement d'un autre trottoir périphérique **de 2.00** de largeur et
- Décapage de mauvais sol d'une profondeur de **0.60 m.**
- Substitué en tout venant sélectionné de type GNT étalé en couche **de 0.20 m** bien compactés avec un optimum Proctor normal **>92%.**

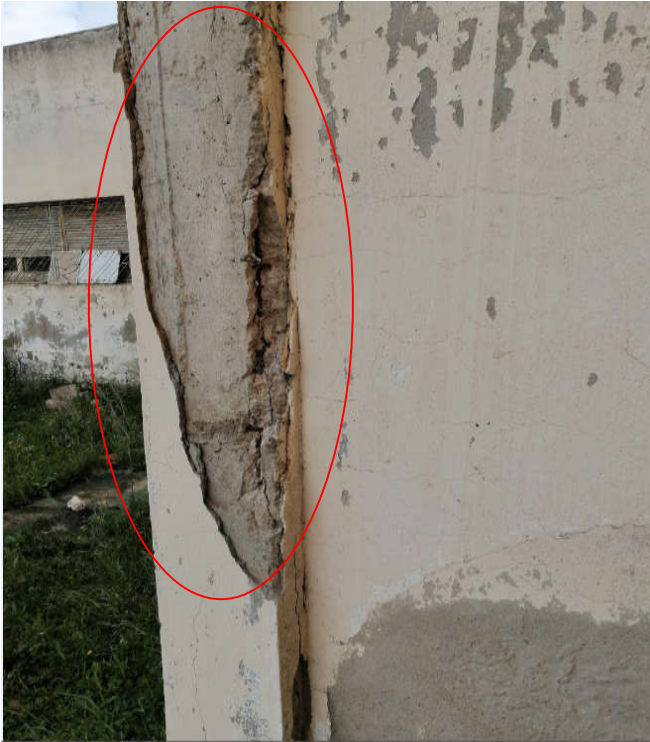
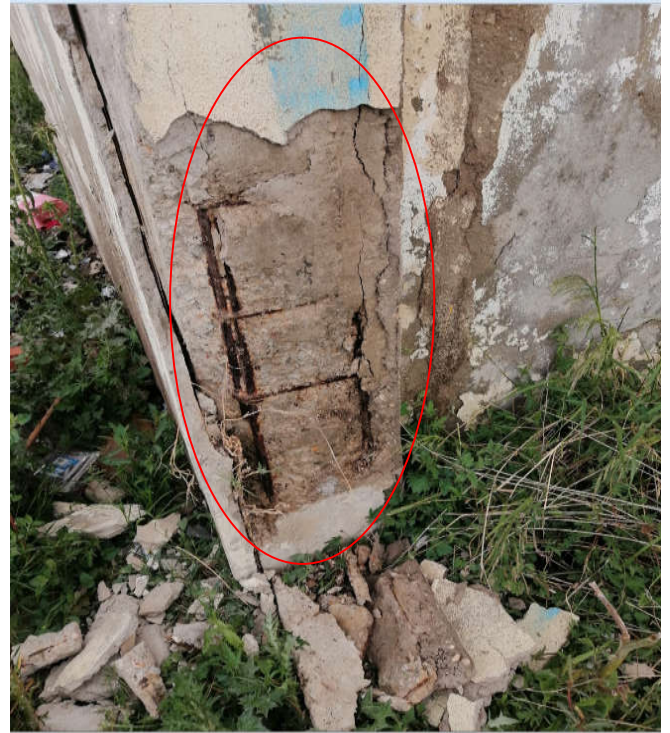
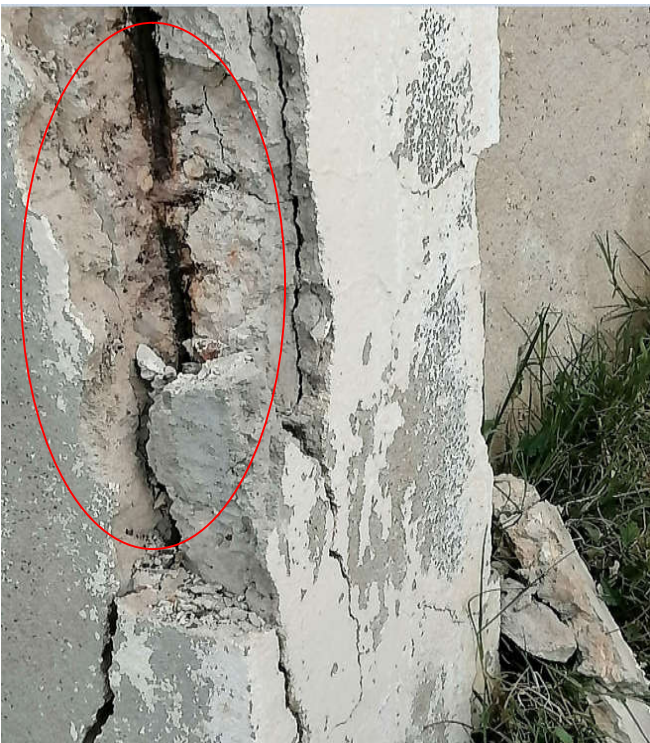
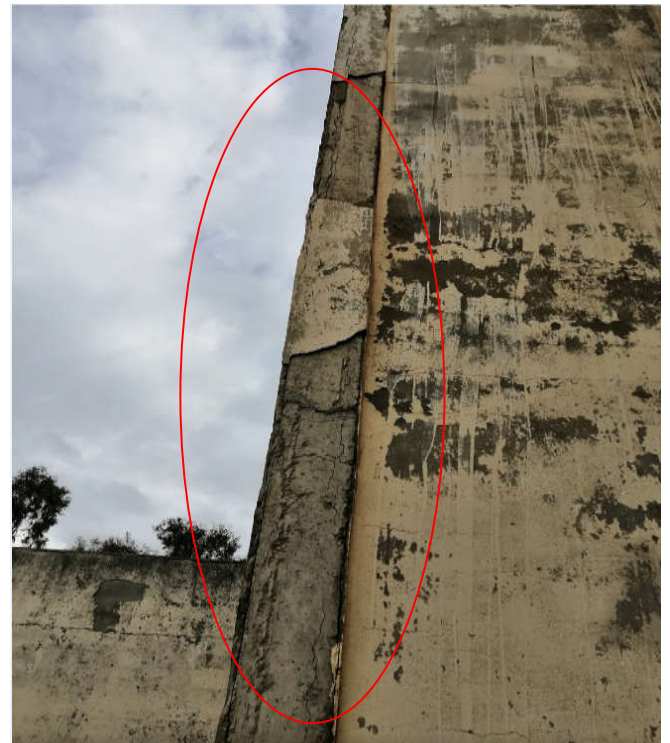
Photos: Montrant les dégradations et fissurations au niveau du mur des poteaux des angles

- ❖ **Le traitement des fissures affectant le poteau :**

Le traitement des fissures de type structurel, c'est-à-dire affectant les éléments d'ossature (murs, poteaux...), vise la restitution d'une continuité mécanique de ceux-ci, continuité ayant été interrompue par un phénomène de déformation excessive ou de rupture lors d'un sinistre, et comme suit :

- La localisation en recherche des traces et indices de fissuration ;
- L'ouverture mécanique de la fissure, tant en profondeur que latéralement ;

- L'exécution de saignée(s) transversale(s) destinée(s) à recevoir des aciers de couture ou agrafes dans le cas de désordres particulièrement actifs ;
- Le nettoyage, le dépoussiérage et l'humidification des surfaces du support ;
- La reconstitution des volumes (=remplissage) par mise en œuvre d'un mortier de bourrage et de collage fibré, résistant et à retrait compensé, de classe R4 ;
- Un léger grattage en retrait
- Application d'un revêtement intervient après avoir assuré de l'efficacité de la réparation de l'ouvrage sinistré.
- L'application des produits se fait conformément aux spécifications des fiches techniques du fabricant.

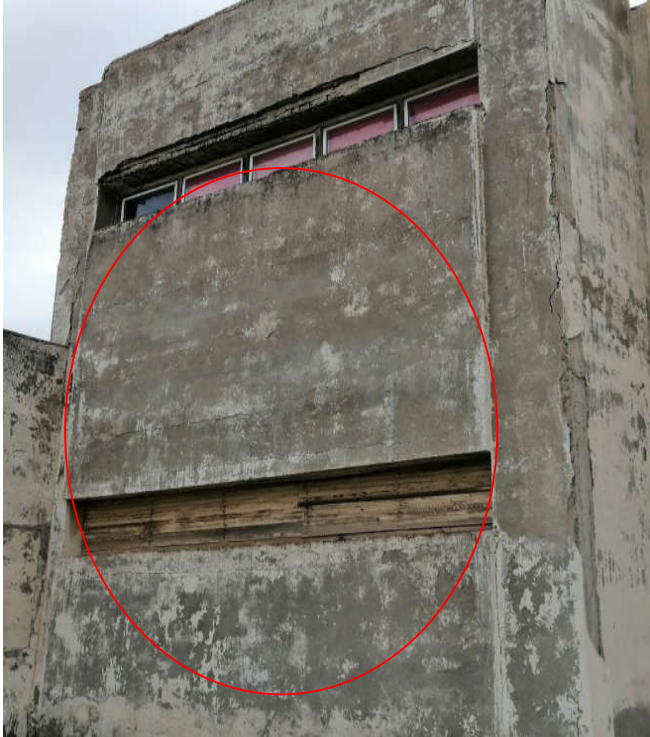
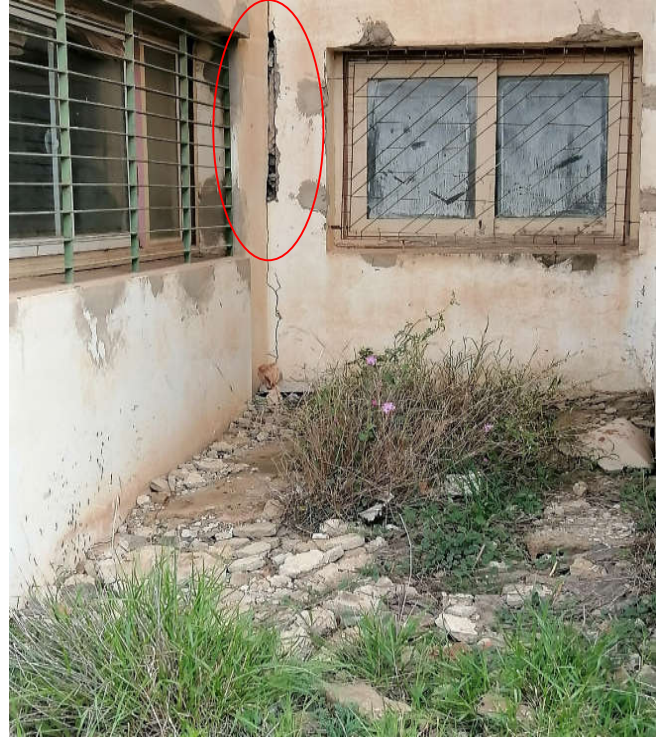
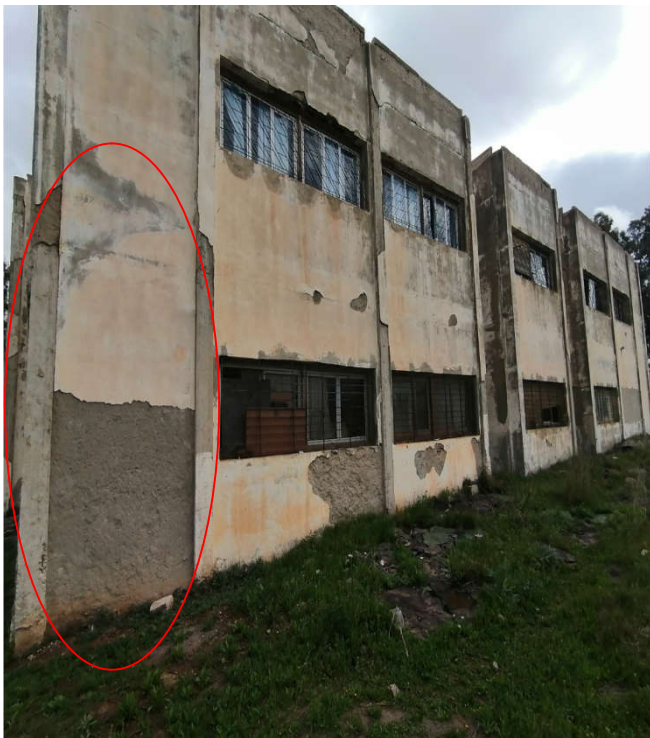
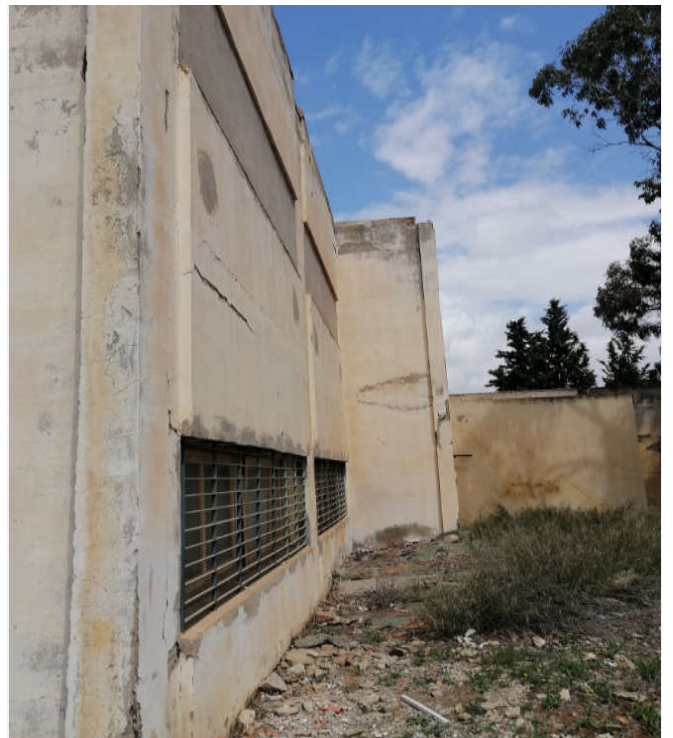
Photos: Montrant les dégradations et fissurations au niveau des façades latérales de l'ancienne ITA

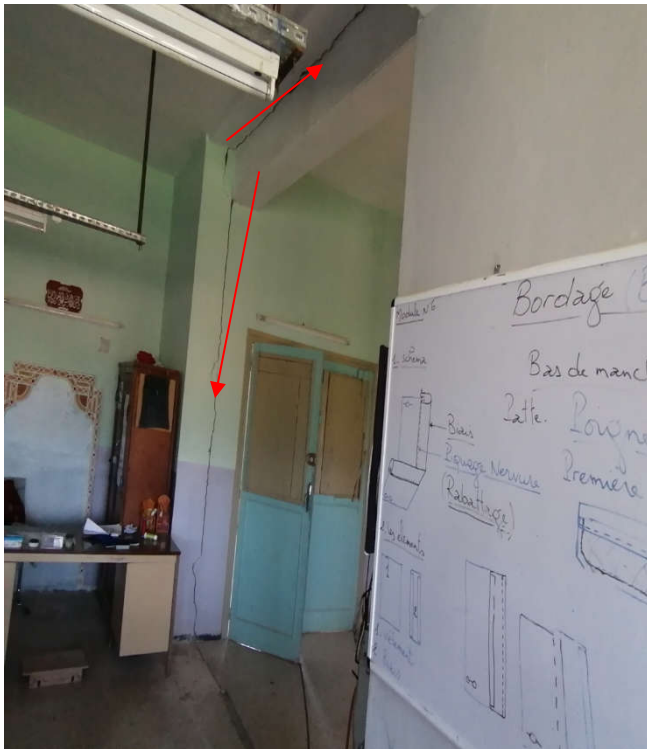
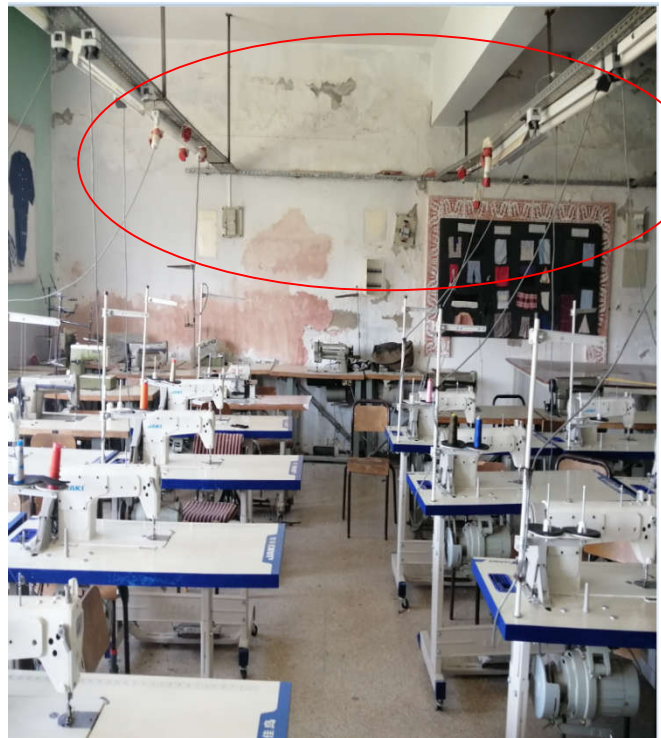
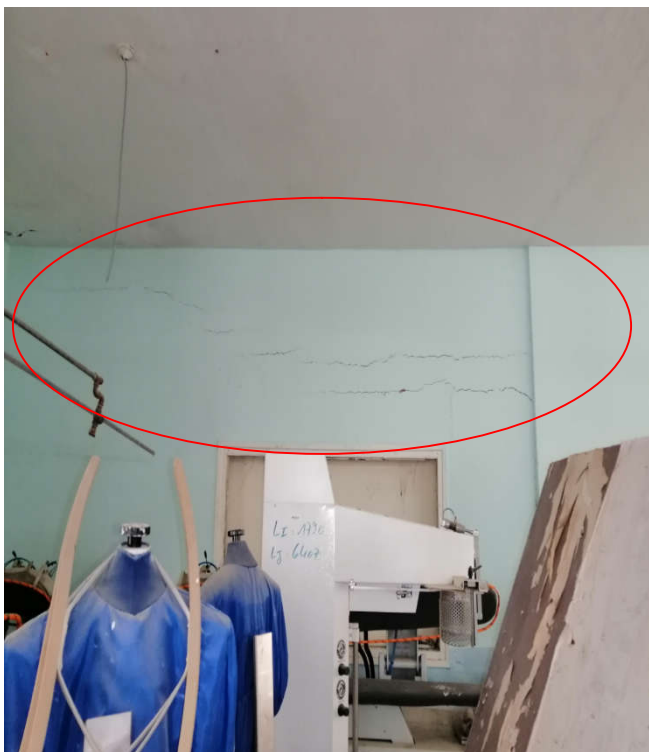
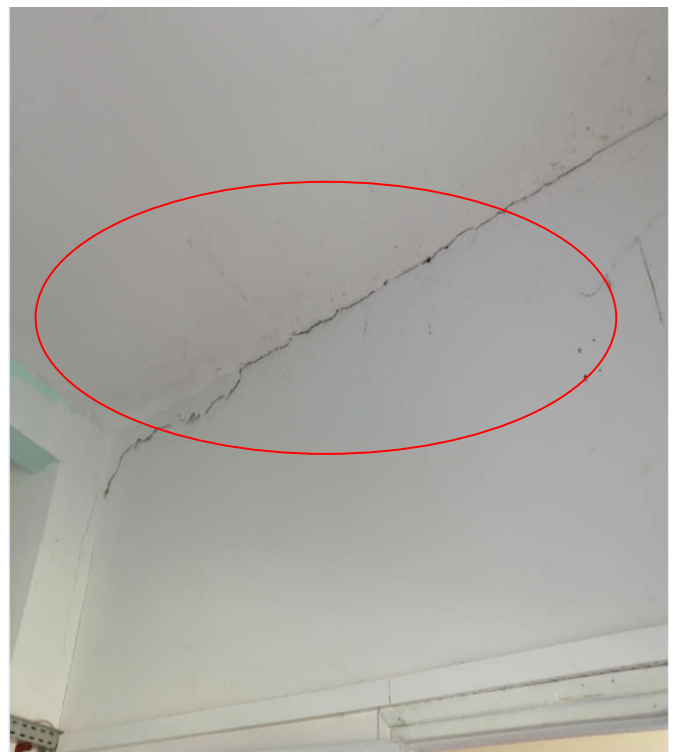
- Des fissures apparus au niveau des murs intérieurs ; extérieurs affectant les enduits,
- Des taches d'humidité au niveau du mur des ateliers.
- Dégradation et gonflement des enduits de cuvelage .ces dégradation et gonflement sont généralisée sur toute la surface du voile en maçonnerie

Photos: Montrant les traces d'humidité et fissurations des murs et entre mur et dalle à l'intérieure des ateliers

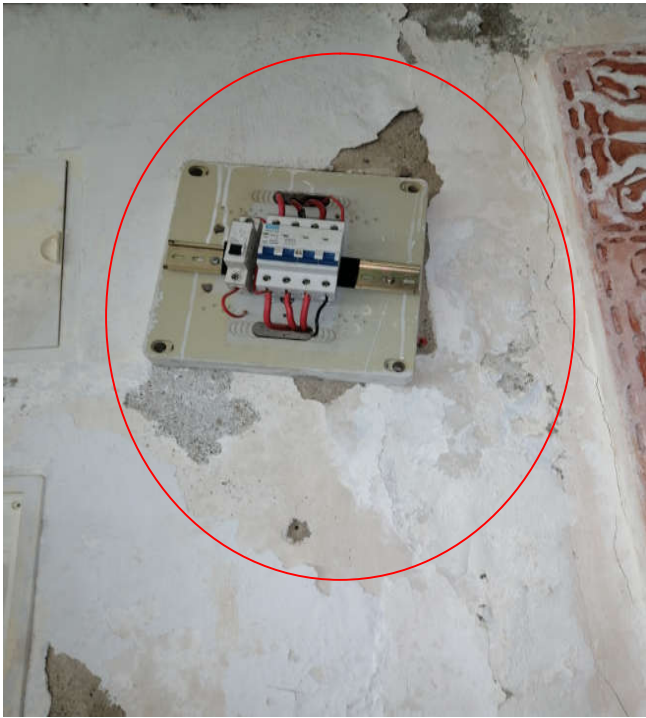
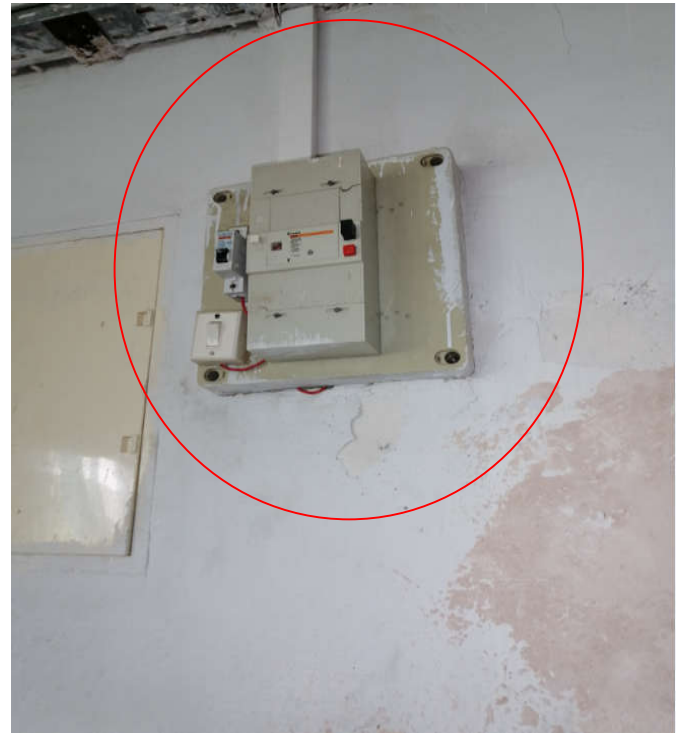
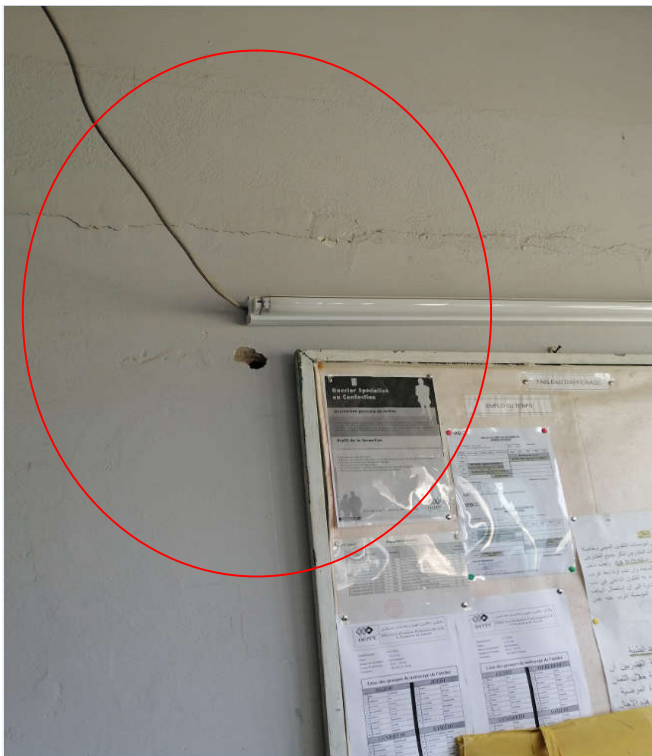
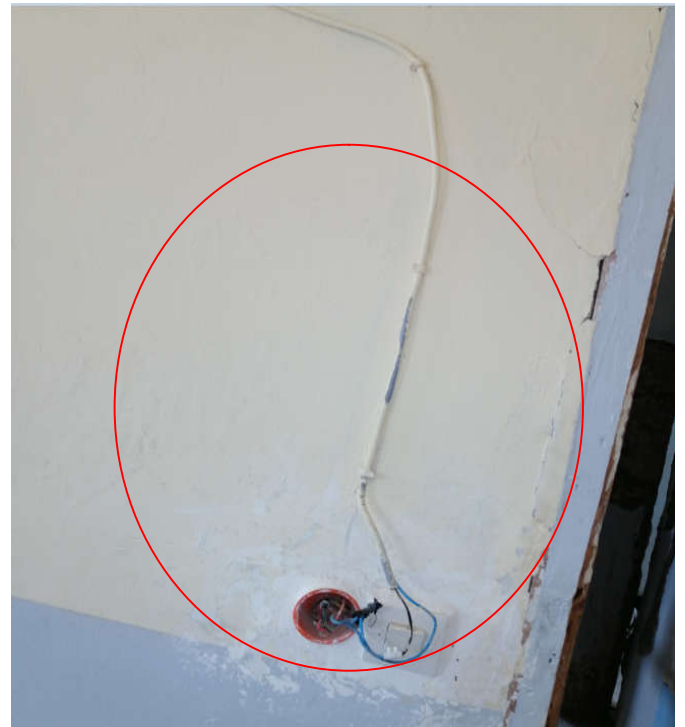
- Les câbles électriques sont apparents par endroit.
- Les tableau de commande ne sont pas protégés.

Photos: Montrant l'état du système d'électricité non protégé

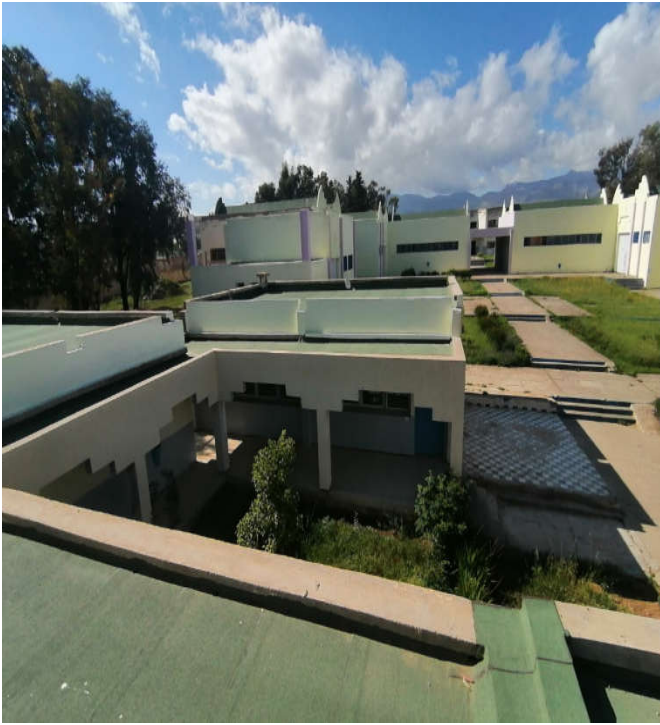
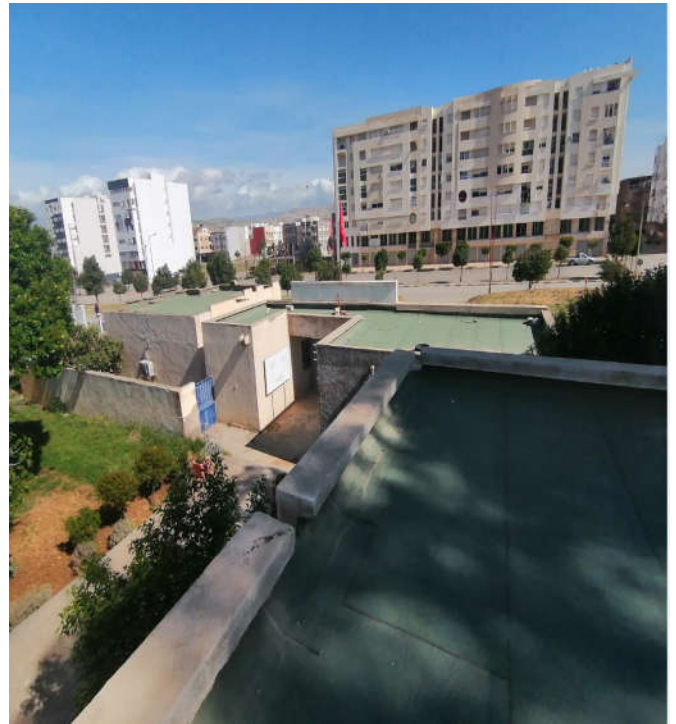
Photos: Montrant l'état du système d'étanchéité de la terrasse

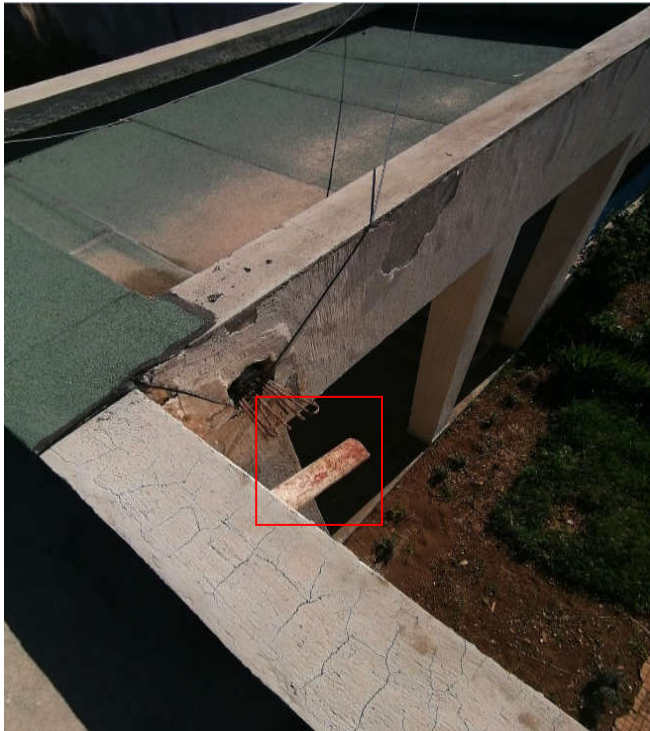
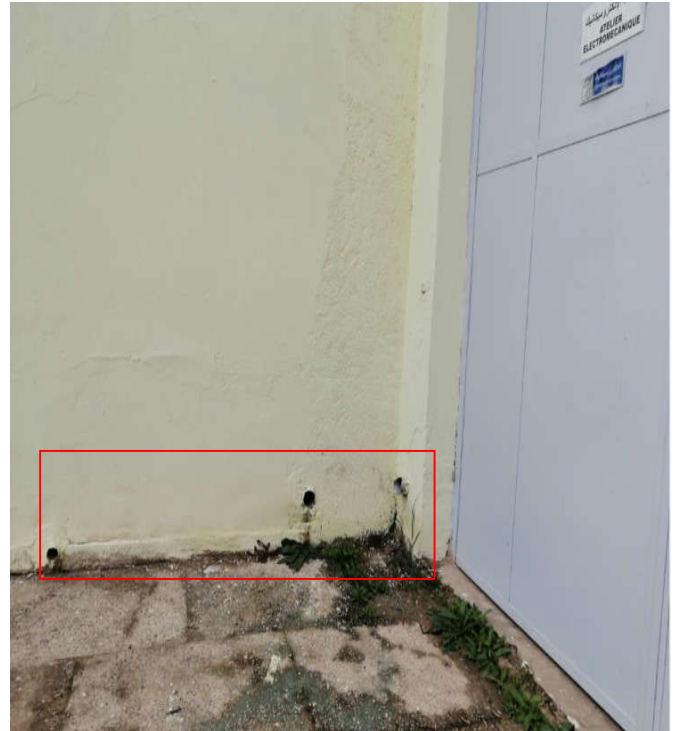
Photos: Montrant l'état du système d'assainissement des eaux pluviales
