**Rapport technique : Expertise structurelle  
et Etude géotechnique**

**Projet : ETUDE GEOTECHNIQUE ET EXPERTISE STRUCTURELLE, DES RESEAUX  
D'ASSAINISSEMENT D'INCENDIE ET DE PLOMBERIE A L'INSTITUT SPECIALISE DE  
TECHNOLOGIE APPLIQUEE A SAFI**

**Rapport N°** : RP/CAS/20/20/203

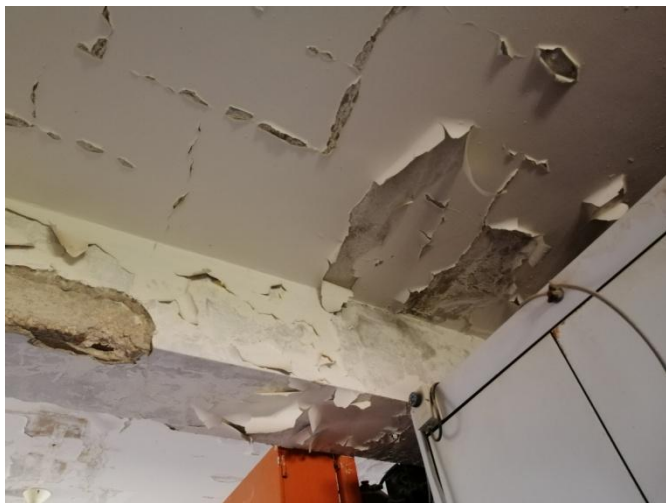
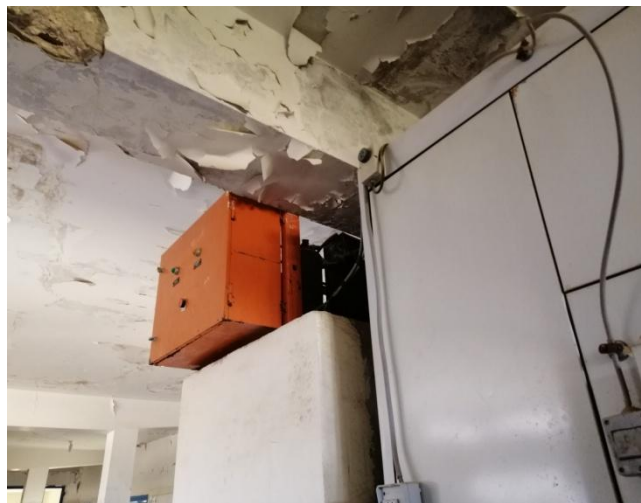
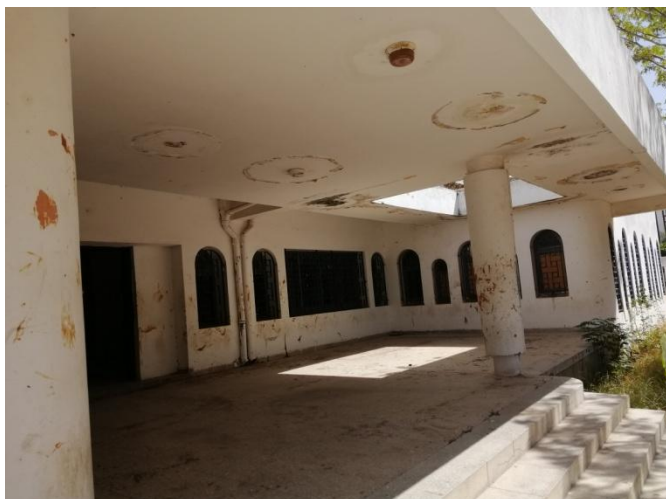
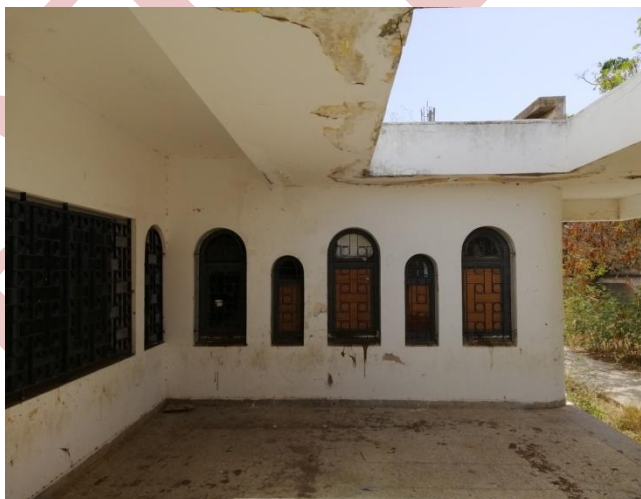
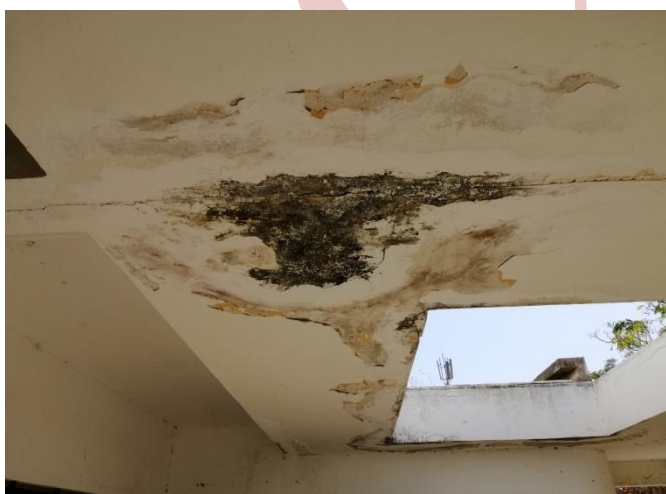
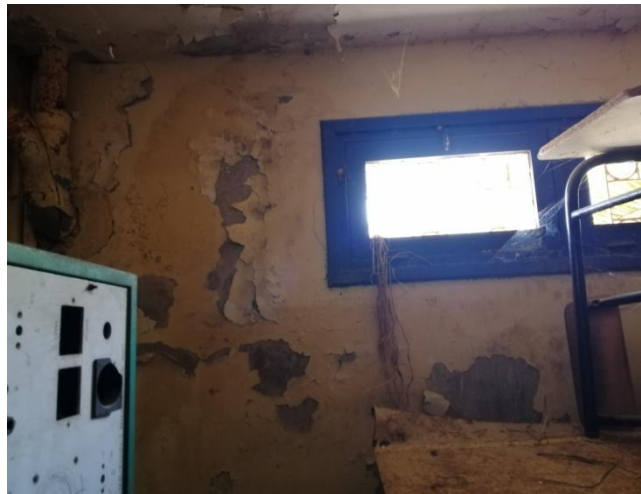
Figure 1,2,3,4,5 et 6 : Dégradation des enduits, Apparition des traces d'humidité et écaillage de la peinture.

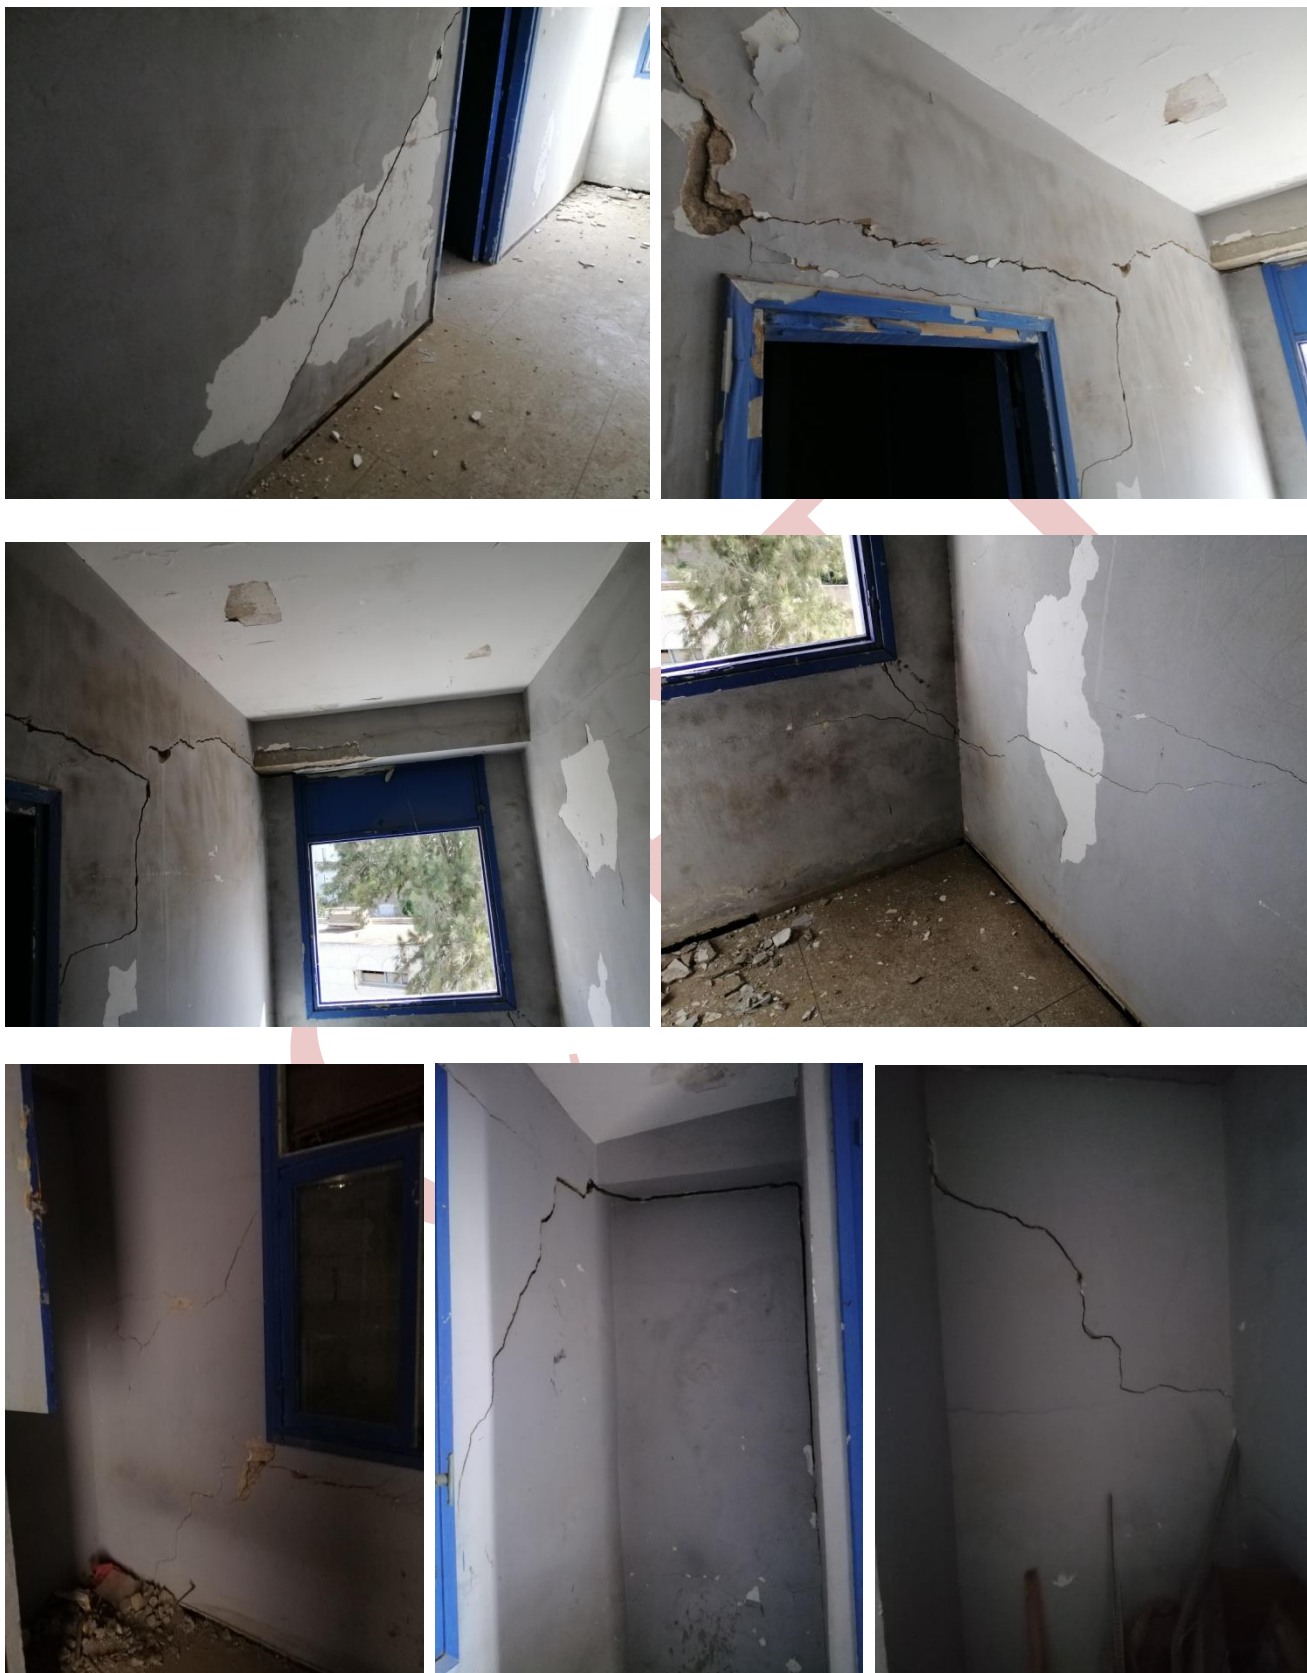
Figure 7,8,9,10,11,12 et 13: Apparition des fissures horizontales et à 45° profond dépasse 2mm de large.

- ✓ Apparition des fissures profondes plus de 2mm « lézardes » de large au niveau de 1<sup>er</sup> étage et 2<sup>ème</sup> étage de l'internat dû d'une instabilité de terrain, tassement.

- Ouverture en « V » ou en « U » des enduits sur 10 cm de part et d'autre de la fissure ;
- Nettoyage bien soigné des bords des fissures (brossage + dépoussiérage) et humidification ;
- Incorporation d'agrafes galvanisé ou grillage anti fissure petite maille sur 10 cm de part et d'autre de la fissure ;
- Remplissage des vides (jonction structure - maçonnerie) par un mortier en grain de riz dosé à 400kg/m<sup>3</sup> avec un produit de colle (sikalatex par exemple) ;
- Reprise de l'enduit avec les mêmes caractéristiques que l'existant (pour éviter la fissuration de retrait entre le nouveau et l'ancien) avec incorporation de sikalatex ;
- Enfin peinture.

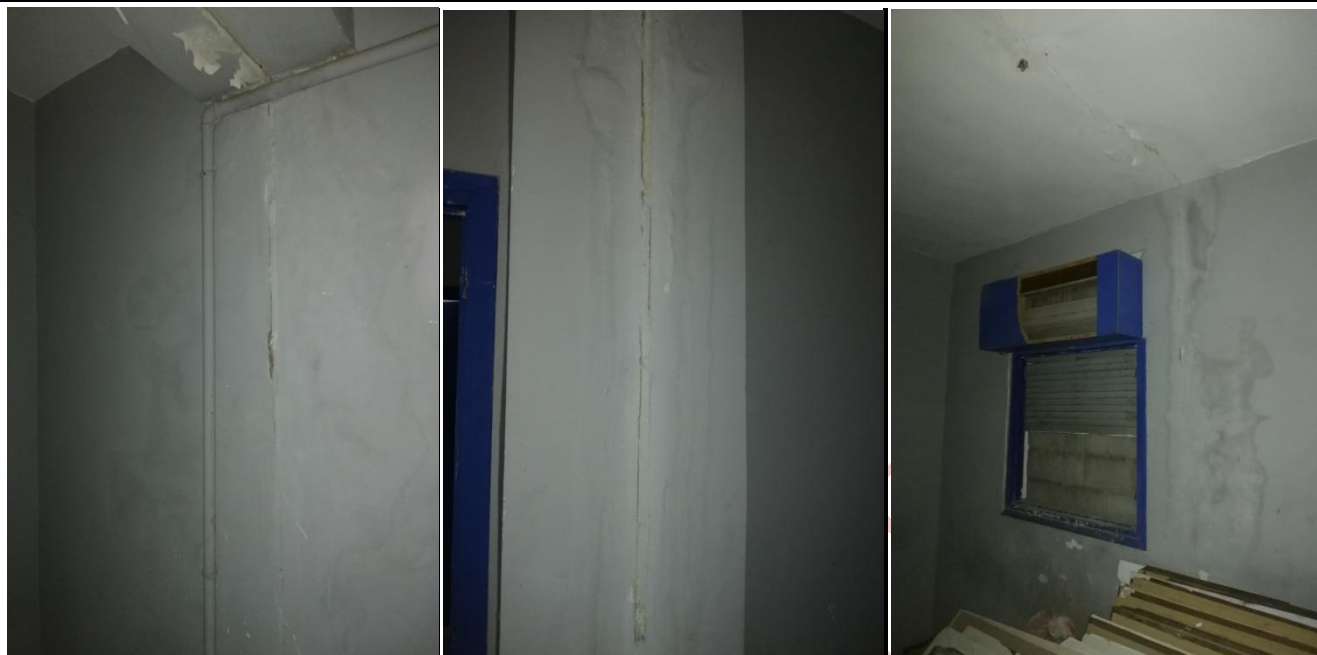
Figure 14,15 et 16: Apparition des fissures au niveau des joints entre bloc.

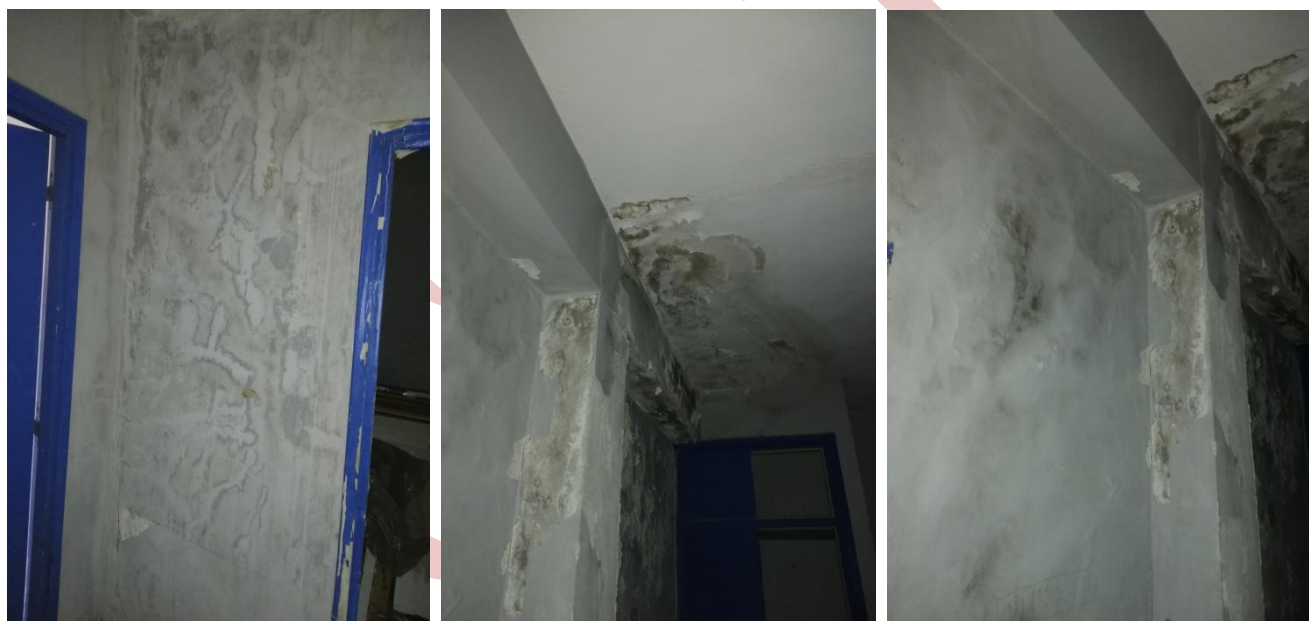
Figure 17,18 et 19: Apparition des traces d'humidité.

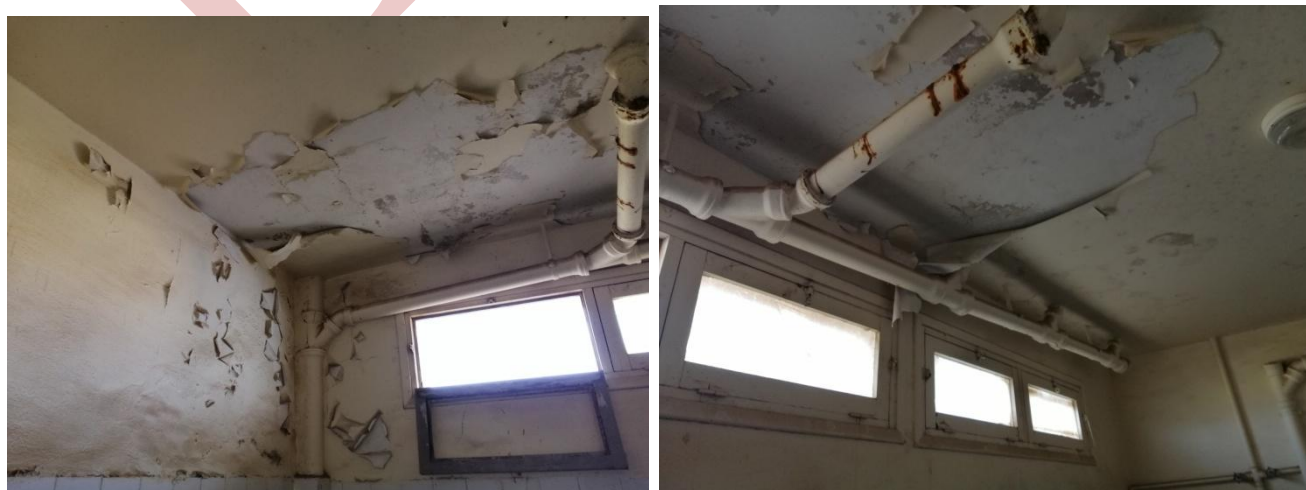
Figure 20 et 21: Ecaillage de la peinture.

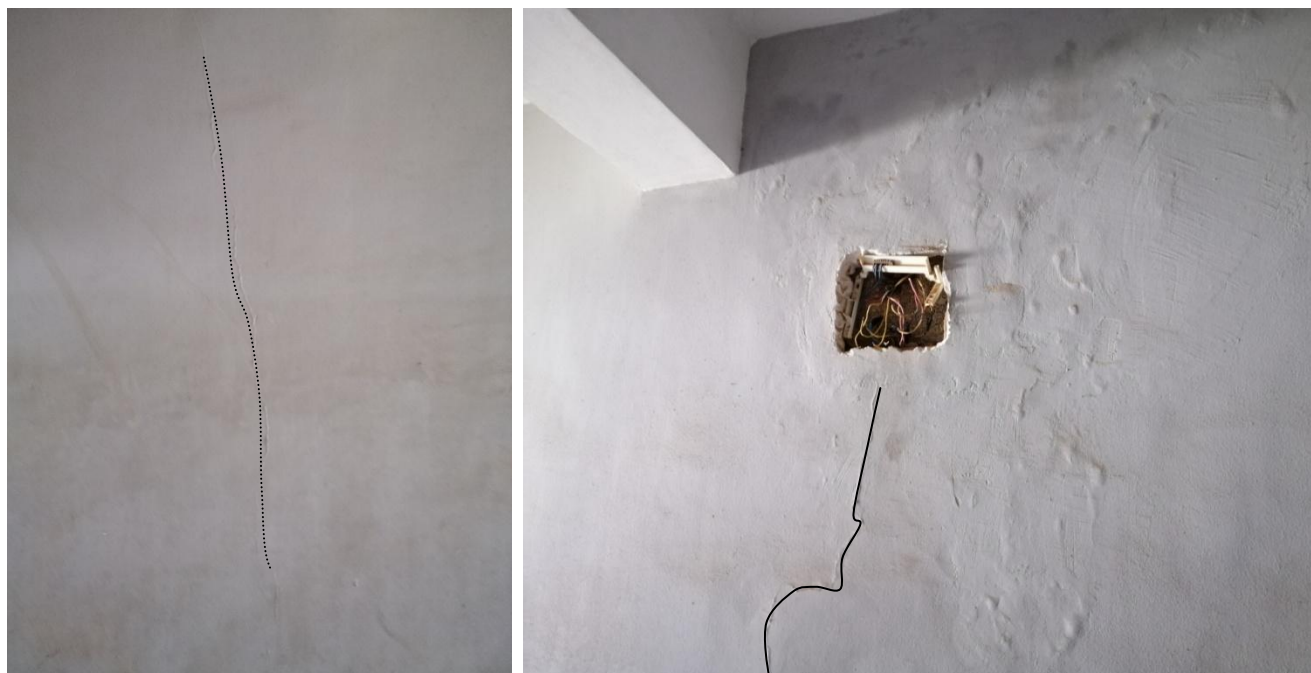
Figure 22 et 23: Fissuration au niveau des enduits.

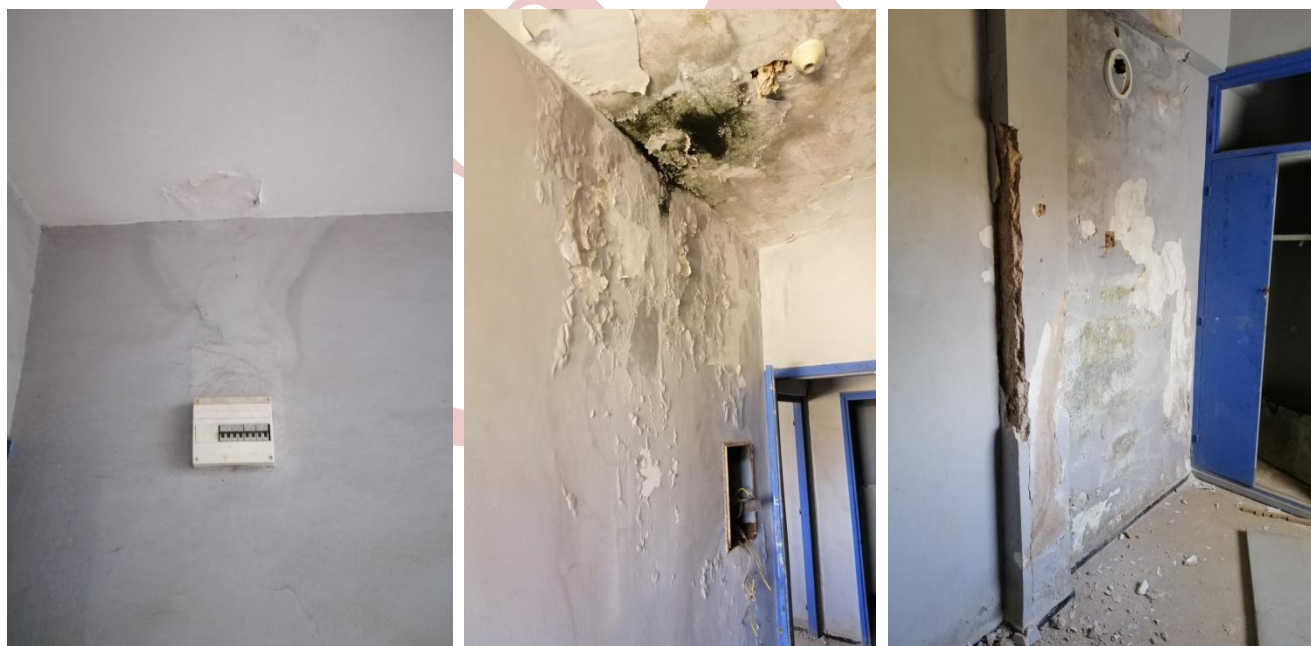
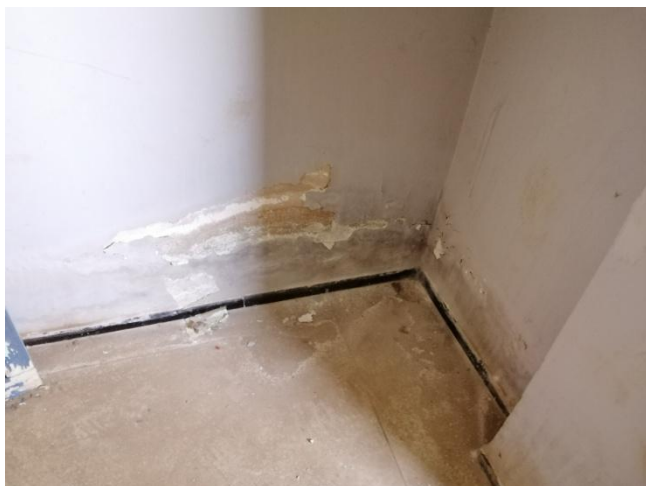
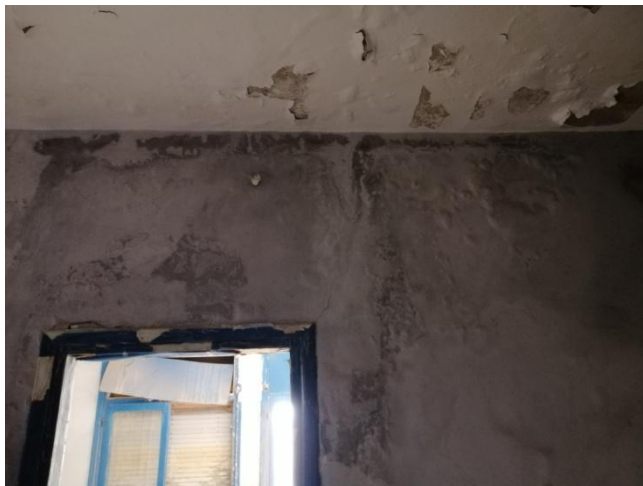
Figure 24,25,25,27 et 28 : Dégradation des enduits, Apparition des traces d'humidité et écaillage de la peinture.

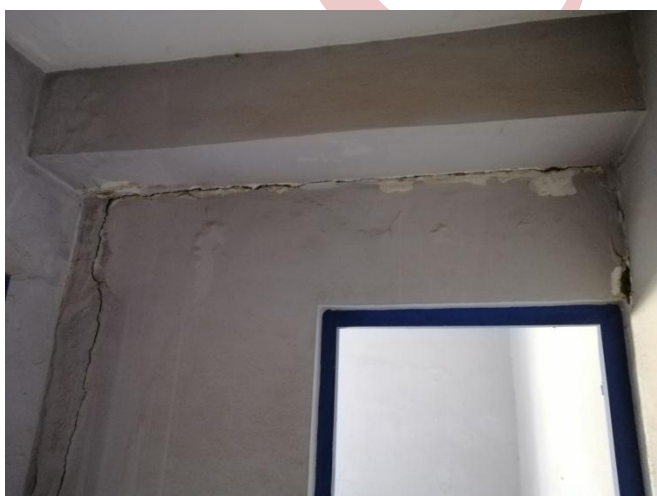
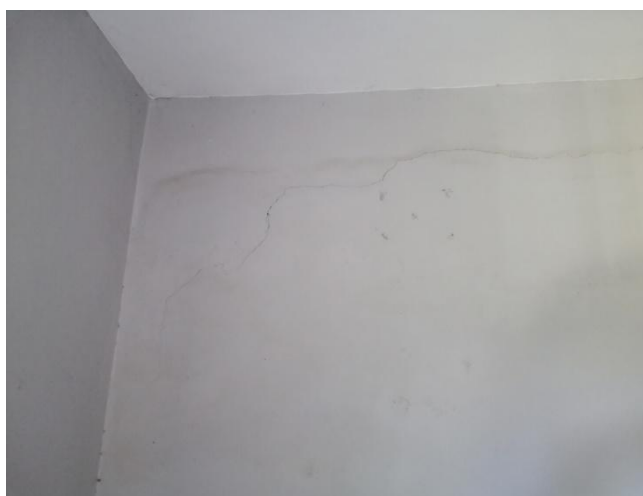
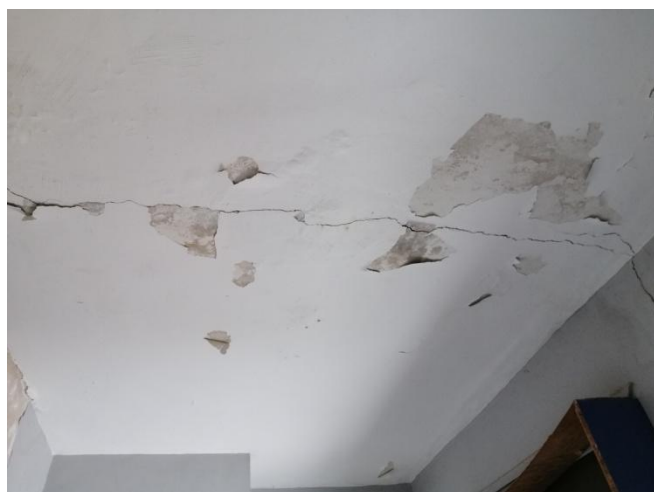
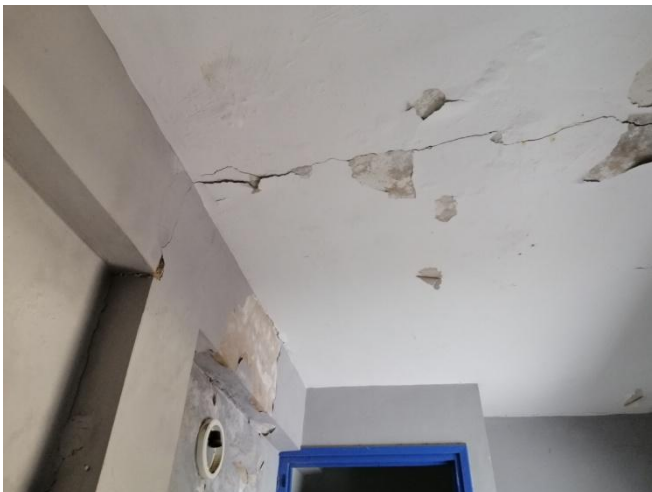
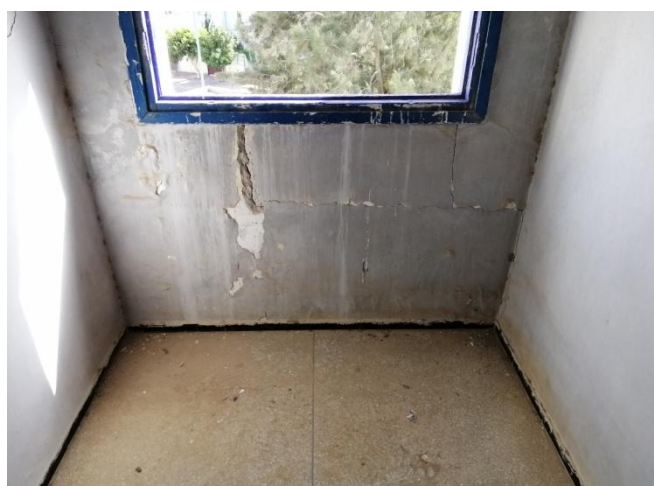
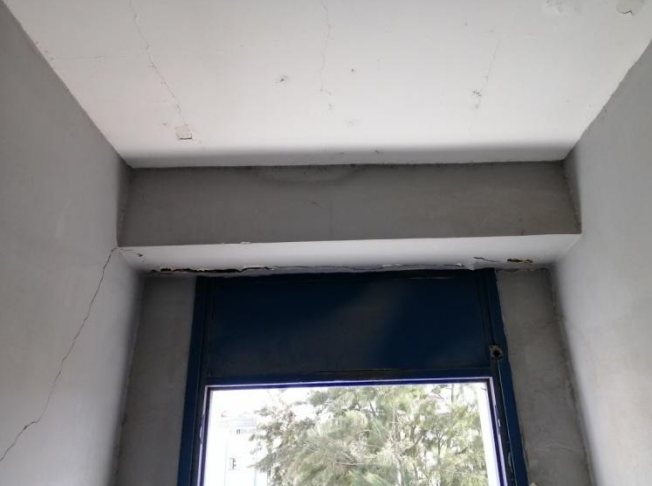
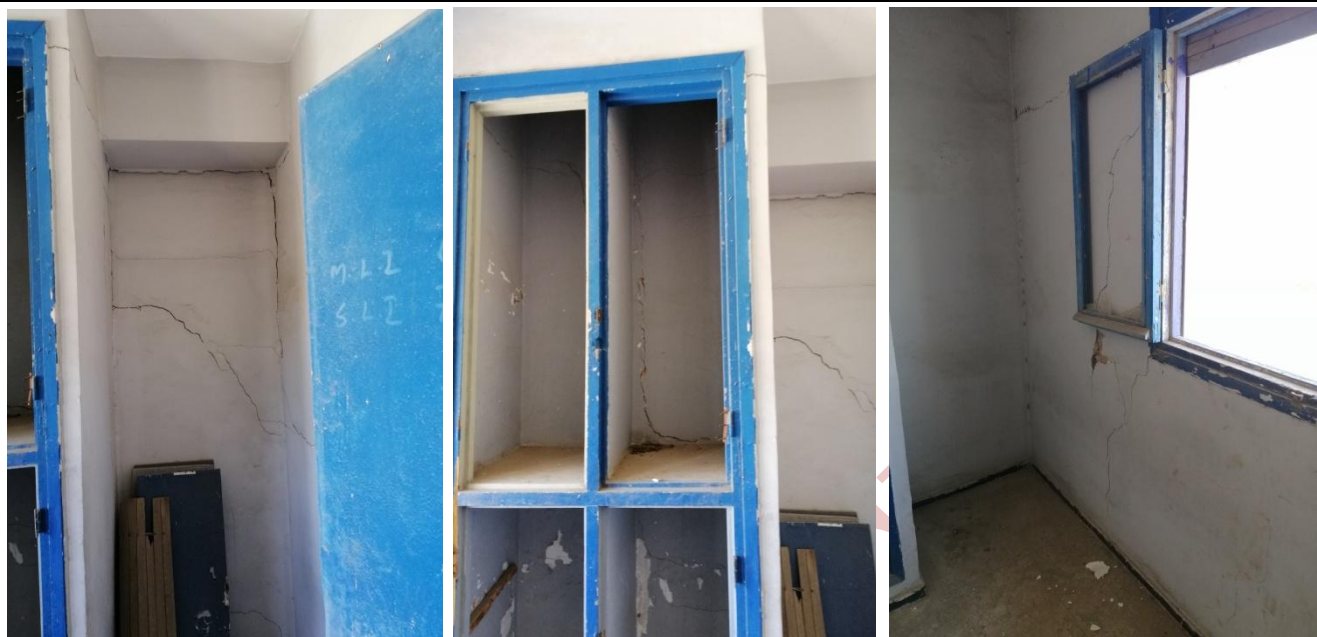
Figure 29,30,31,32,33,34,35,36,37,38,39,40,41,42 et 43: Apparition des fissures horizontales et à 45° profond dépasse 2mm de large.

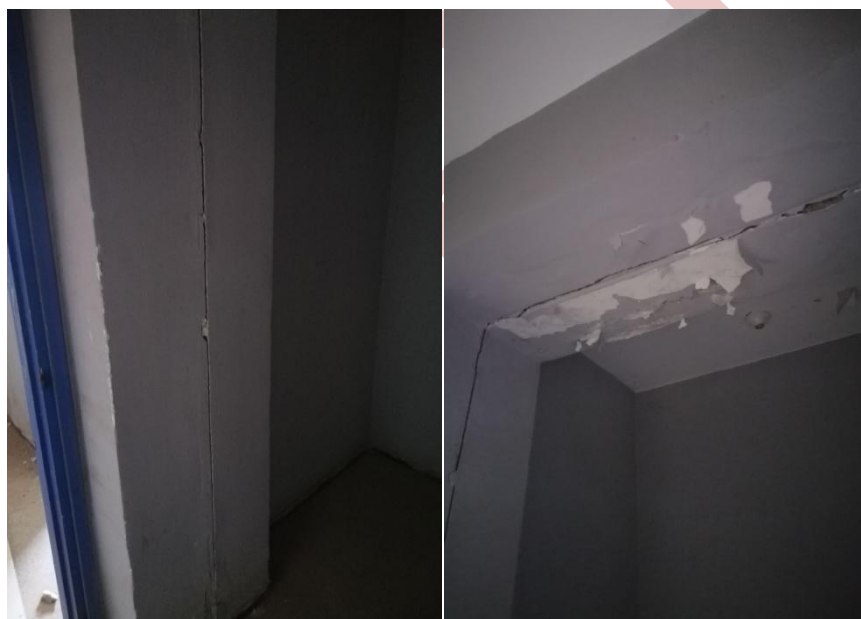
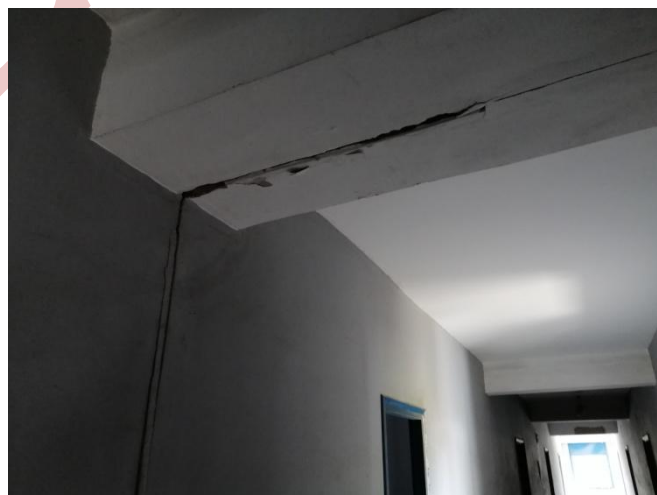
Figure 44,45 et 46: Apparition des fissures au niveau des joints entre bloc.

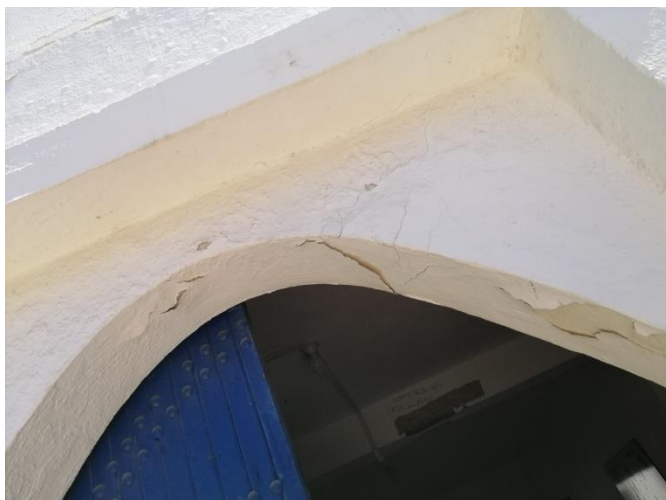
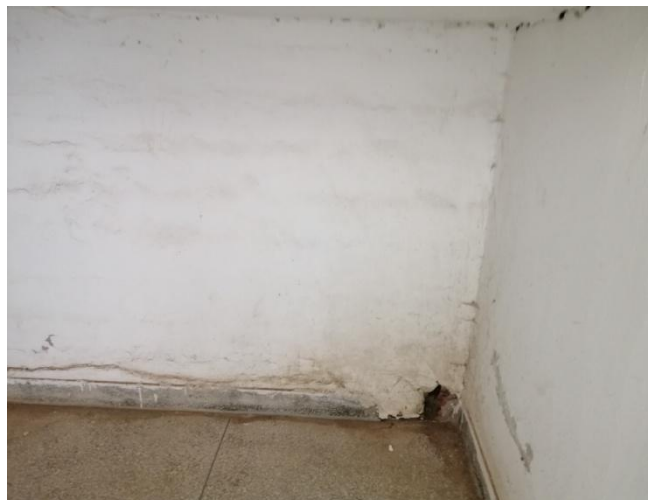
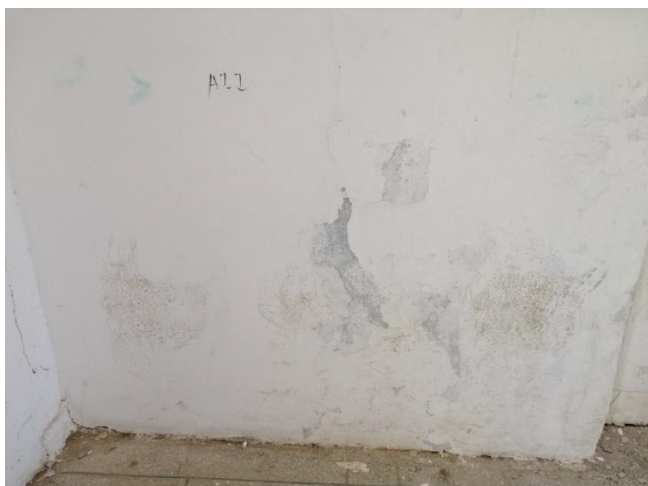
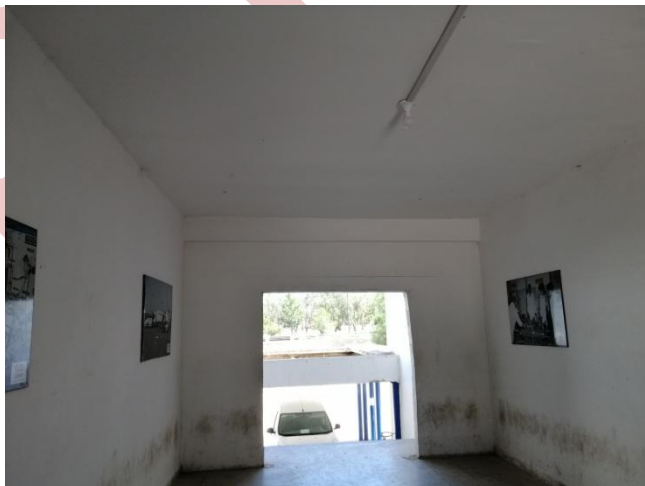
Figure 47,48,49,50 et 51 : Apparition des traces d'humidité et écaillage de la peinture.

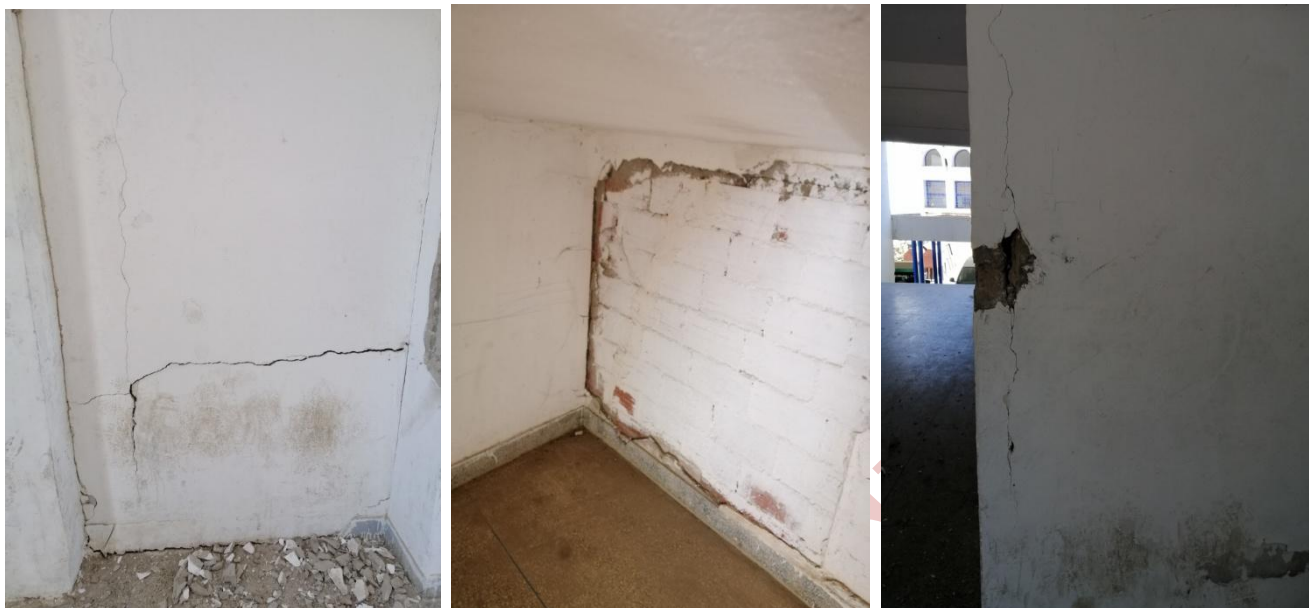
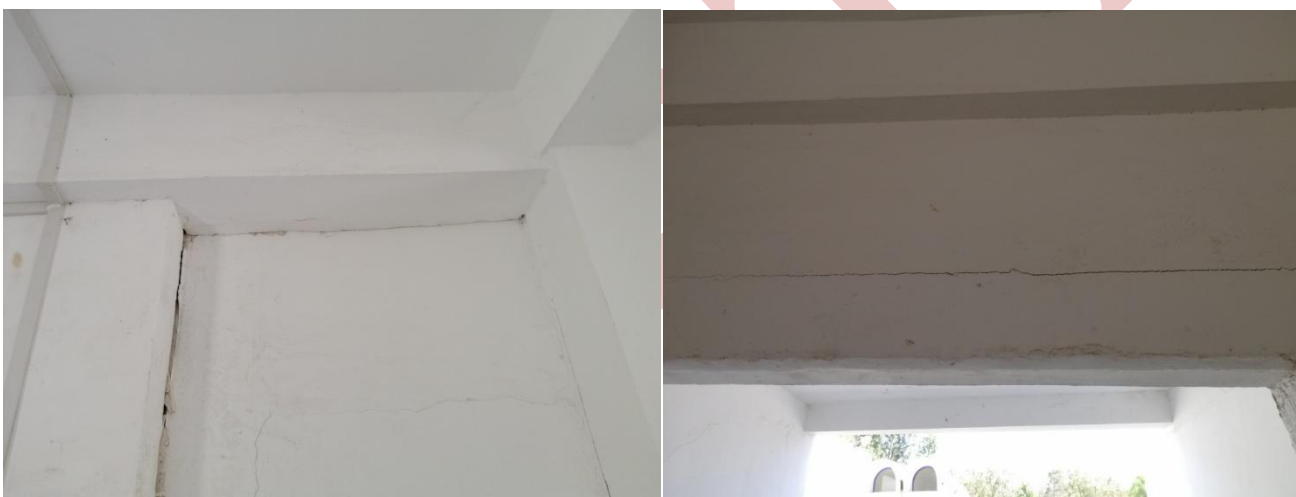
Figure 52,53,54,55 et 56 : Apparition des fissures horizontales et verticales profond.

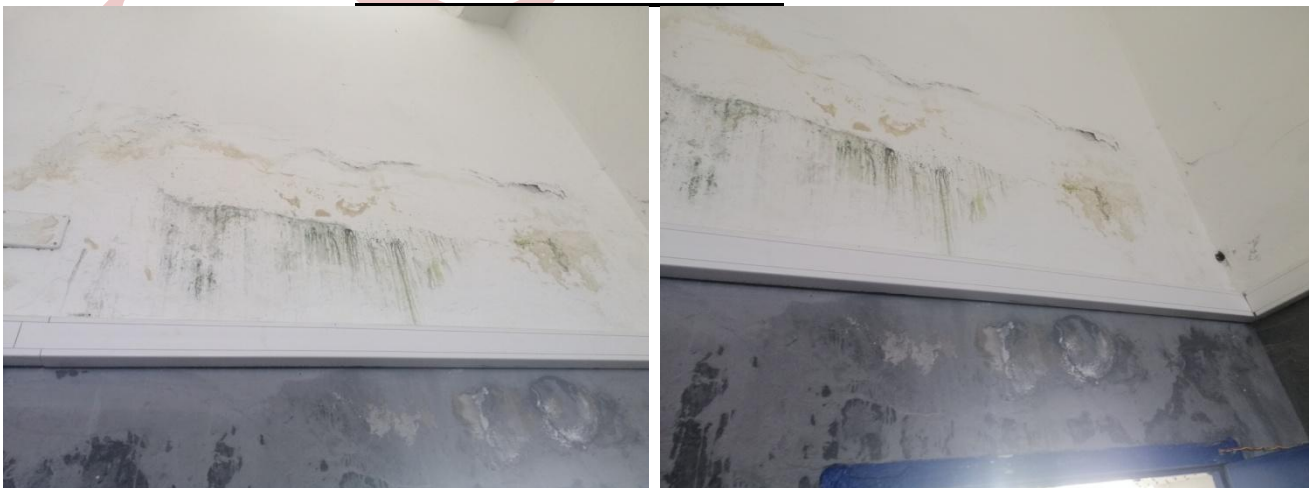
Figure 57 et 58 : Apparition des traces d'humidité.

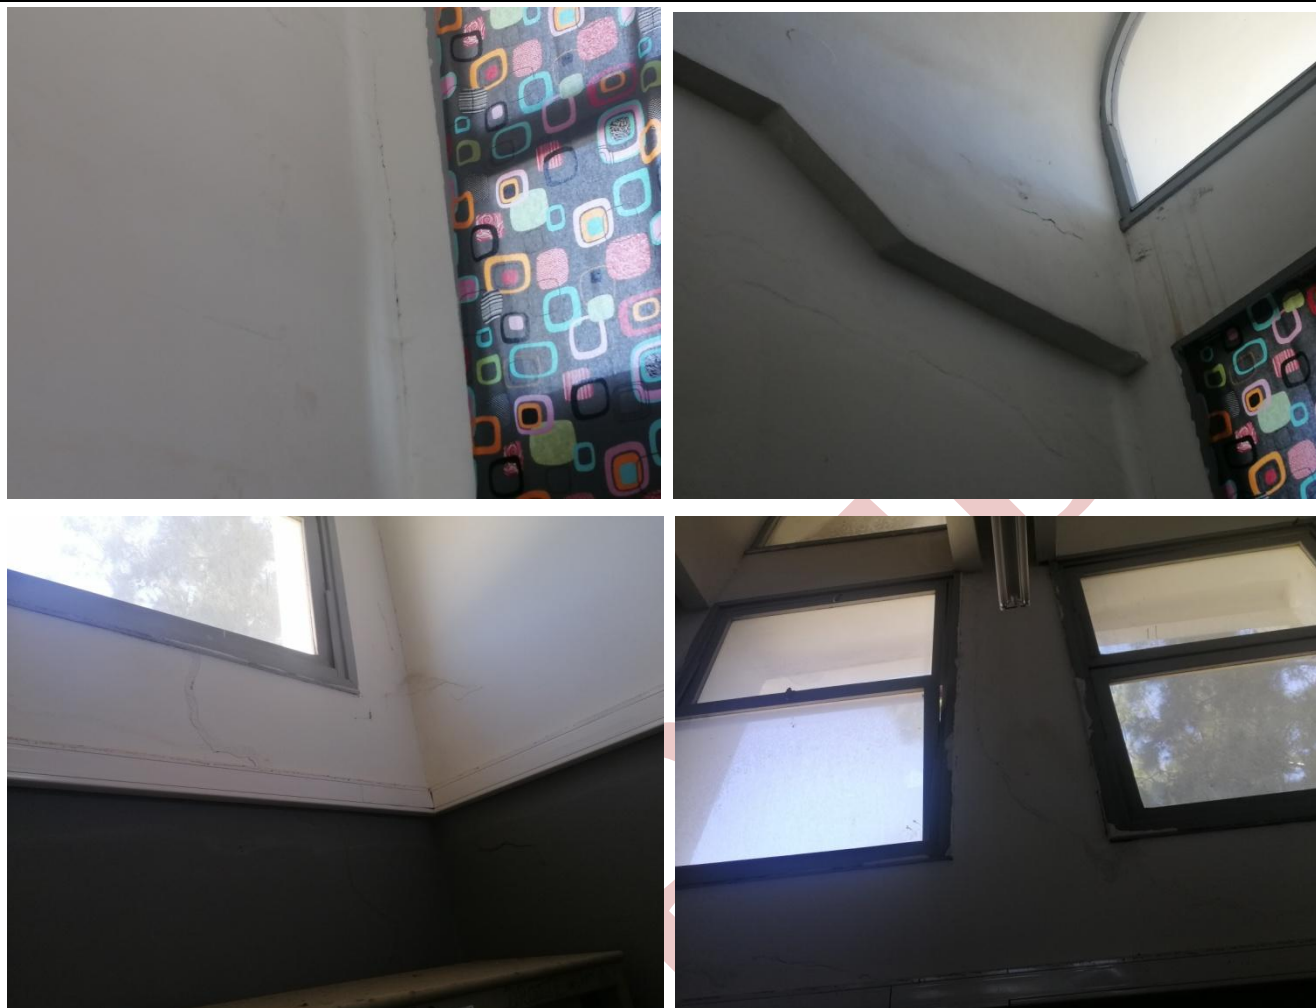
Figure 59,60,61 et 62 : Apparition des fissures au niveau des enduits.

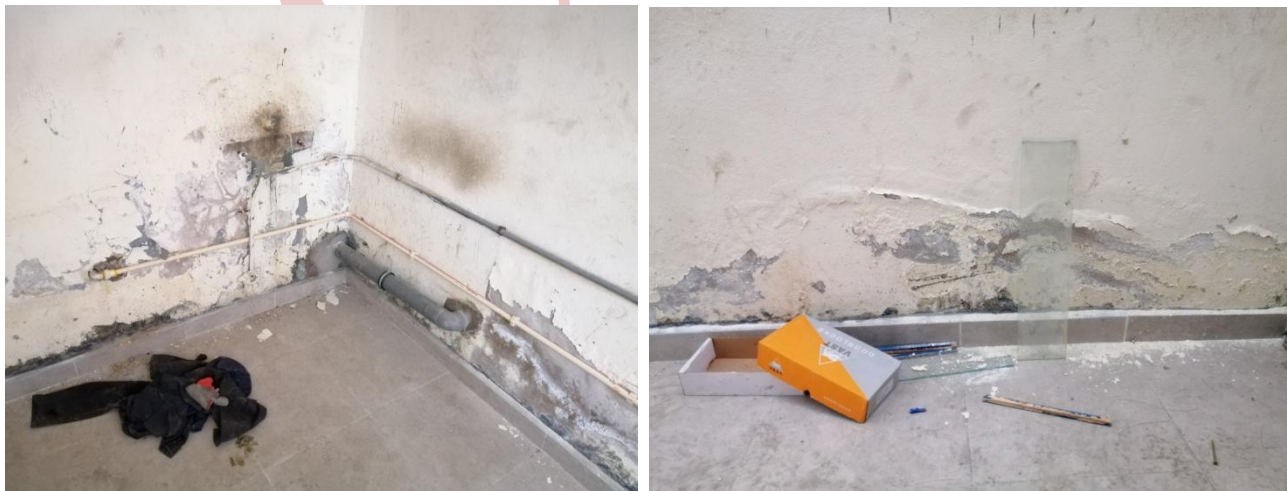
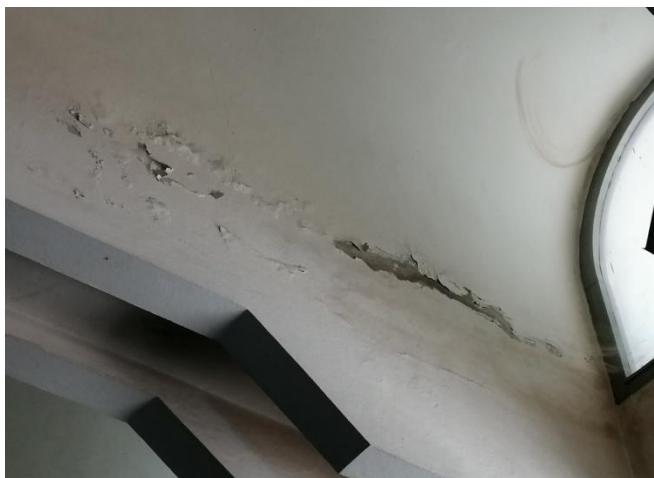
Figure 63,64,65 et 66 : Apparition des traces d'humidité et écaillage de la peinture.

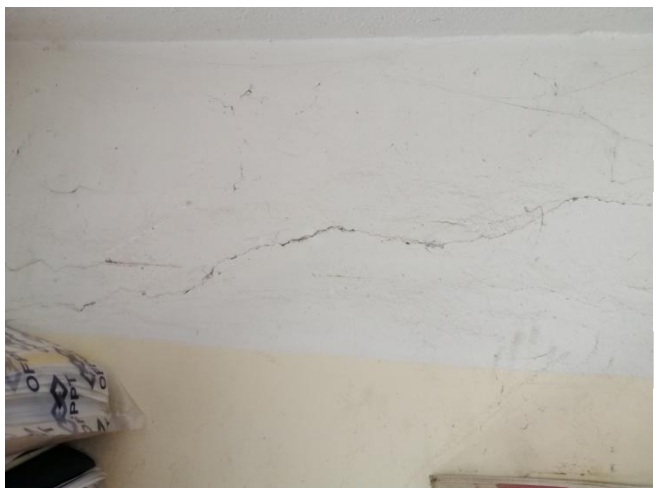
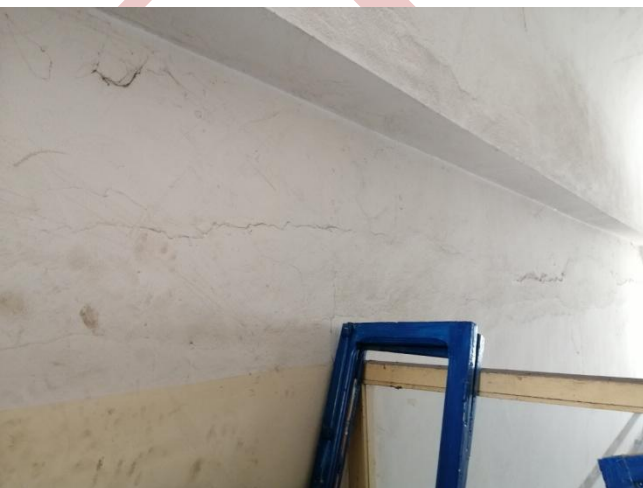
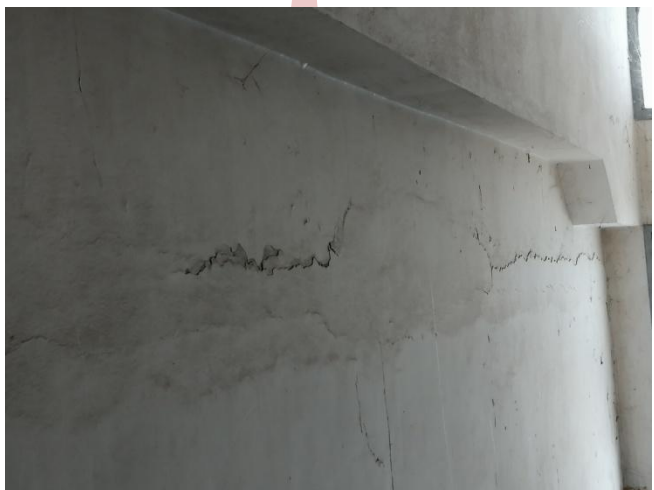
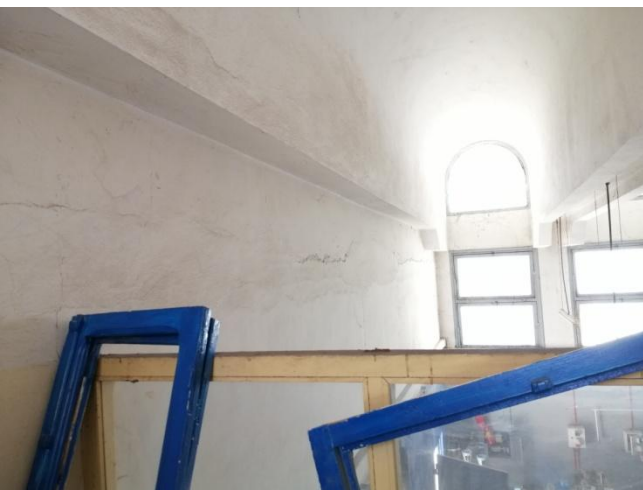
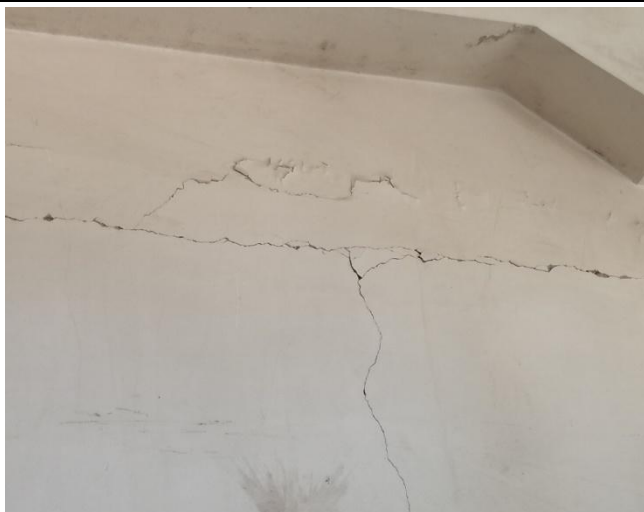
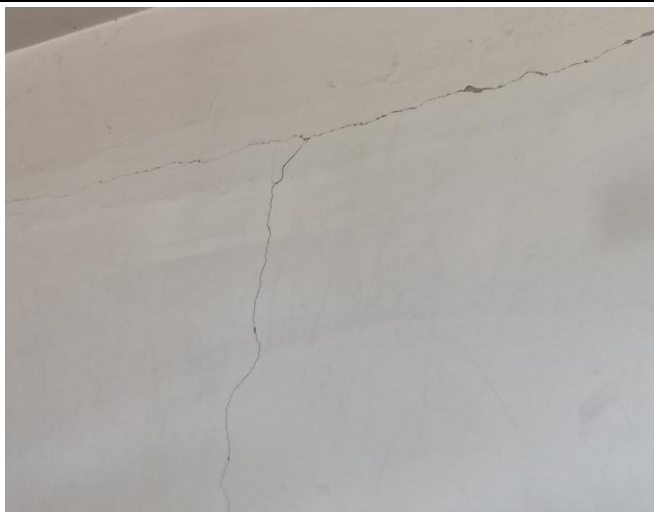
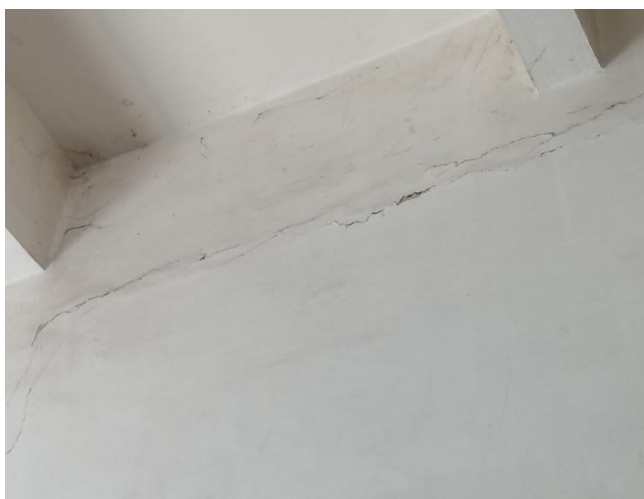
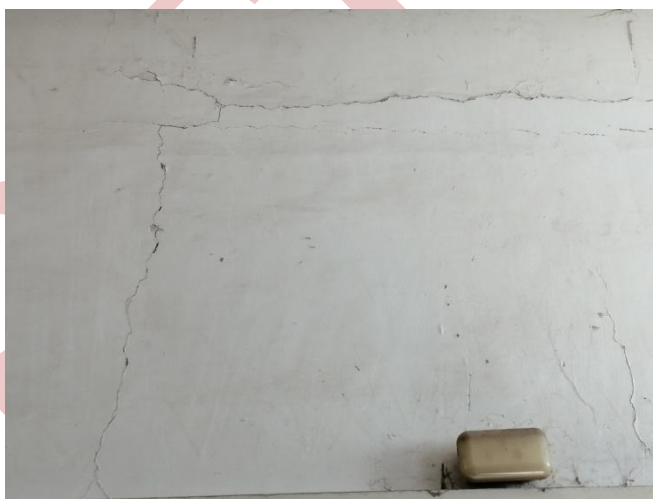
Figure 67,68,69,70,71 et 72 : Apparition des fissures au niveau des enduits.

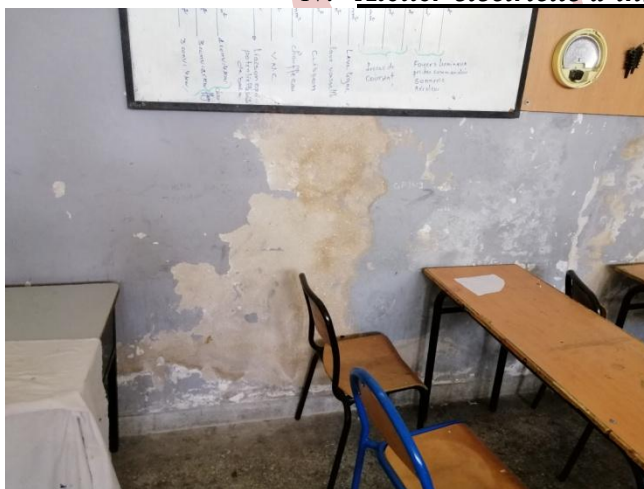
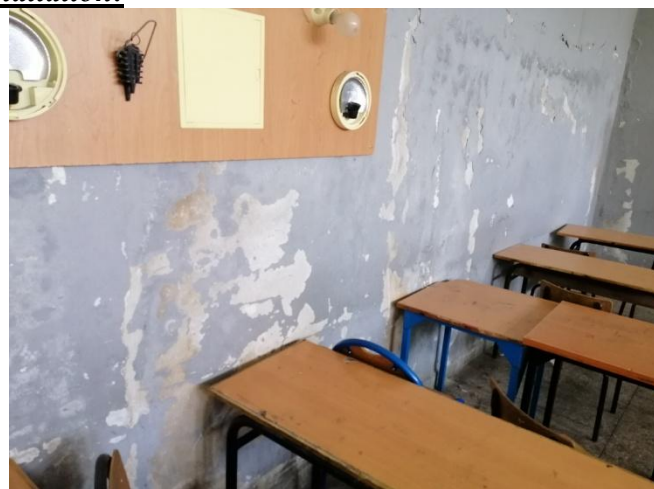
Figure 73 et 74: Ecaillage de la peinture.

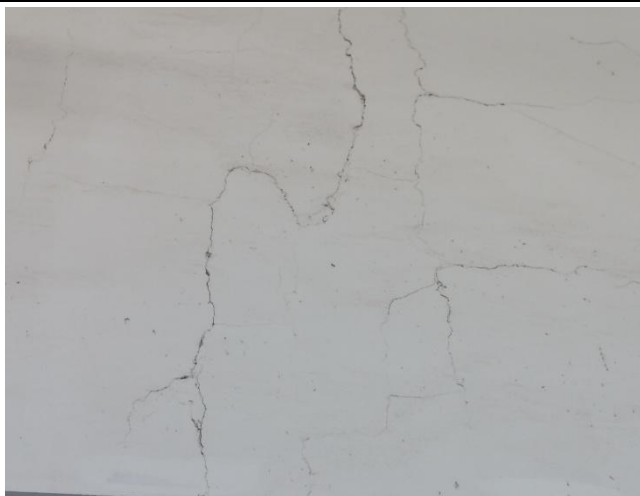
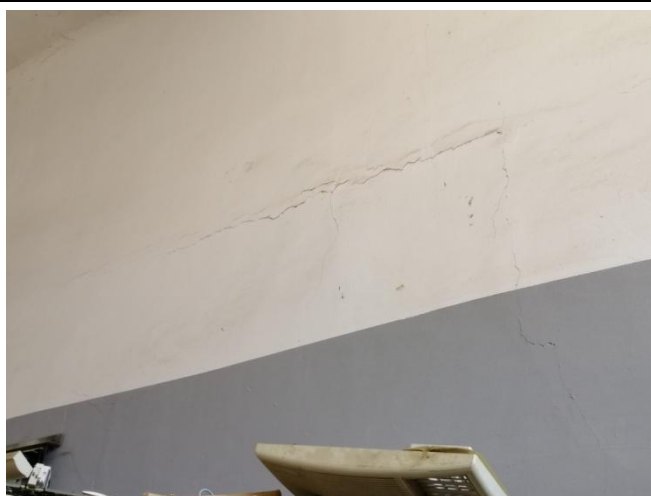
Figure 75,76,77 et 78 : Apparition des fissures au niveau des enduits.

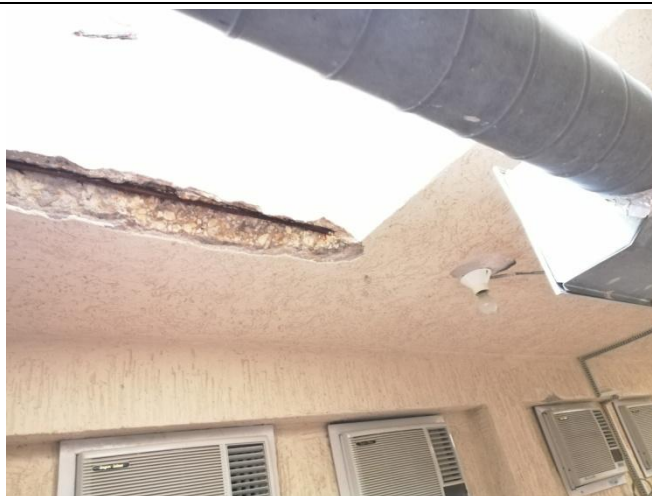
Figure 80: Apparition des armatures avec apparition de corrosion.

- Décapage des enduits moyennant des moyens manuels ;
  - Décapage des bétons dégradés ou ségrégés jusqu'à atteindre un support sain ;
  - Nettoyage de la surface par dépoussiérage par jet d'eau sous pression ;

- Brosse des armatures suivie du nettoyage par dépoussiérage ou par sablage ;
  - Peinture des armatures à l'aide d'un produit de passivation pour inhiber la corrosion, le produit sera de type Sikaarmatec 108 ou produit similaire ;

- Reconstitution des bétons dégradés par des mortiers spéciaux type Sika top 122F ou produit similaire ;
  - Humidification des supports jusqu'à saturation ;
