**Rapport technique : Expertise structurelle  
et Etude géotechnique**

**Projet : ETUDE GEOTECHNIQUE ET EXPERTISE STRUCTURELLE, DES RESEAUX  
D'ASSAINISSEMENT D'INCENDIE ET DE PLOMBERIE A L'INSTITUT SPECIALISE DE  
TECHNOLOGIE APPLIQUEE A SAFI**

**Rapport N°** : RP/CAS/20/20/203

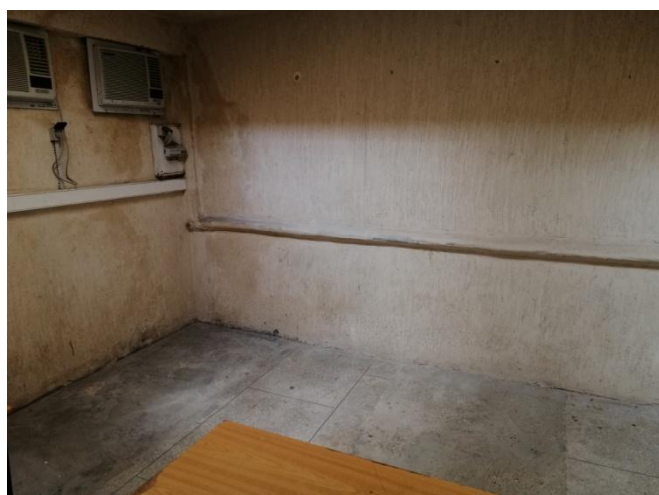
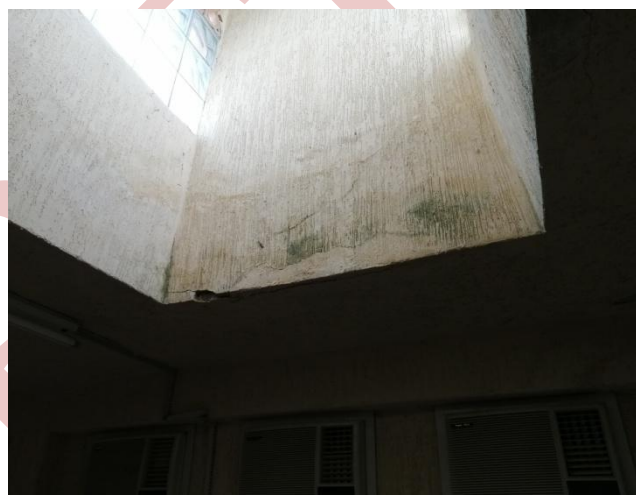
Figure 81 et 82: Apparition des traces d'humidité.

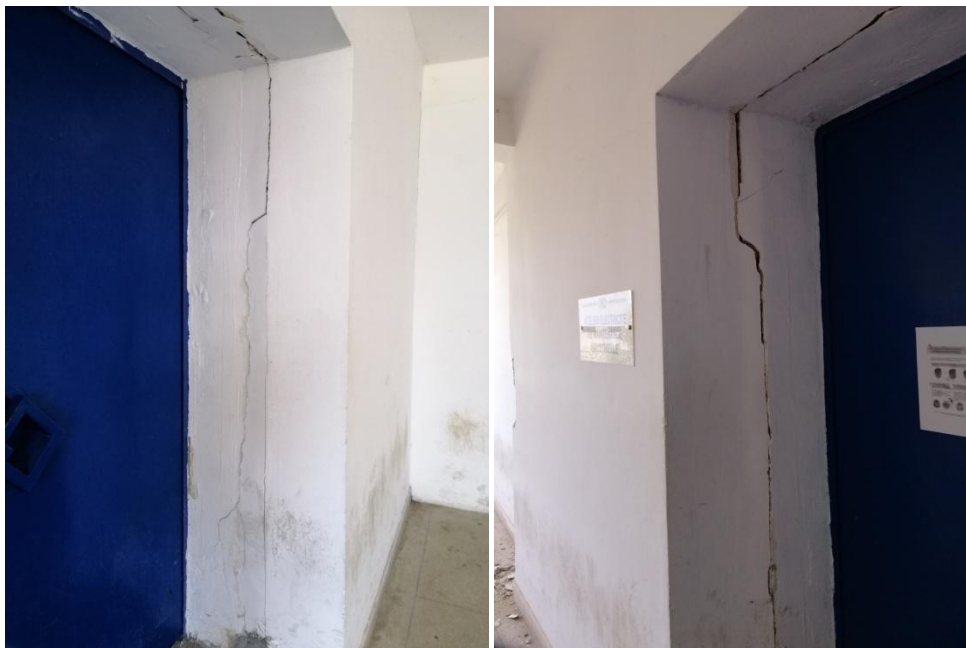
Figure 86 et 87 : Apparition des fissurations au niveau des enduits.

- Ouverture en « V » ou en « U » des enduits sur 10 cm de part et d'autre de la fissure ;
- Nettoyage bien soigné des bords des fissures (brossage + dépoussiérage) et humidification ;
- Incorporation d'agrafes galvanisé ou grillage anti fissure petite maille sur 10 cm de part et d'autre de la fissure ;
- Remplissage des vides (jonction structure - maçonnerie) par un mortier en grain de riz dosé à 400kg/m<sup>3</sup> avec un produit de colle (sikalatex par exemple) ;
- Reprise de l'enduit avec les mêmes caractéristiques que l'existant (pour éviter la fissuration de retrait entre le nouveau et l'ancien) avec incorporation de sikalatex ;
- Enfin peinture.

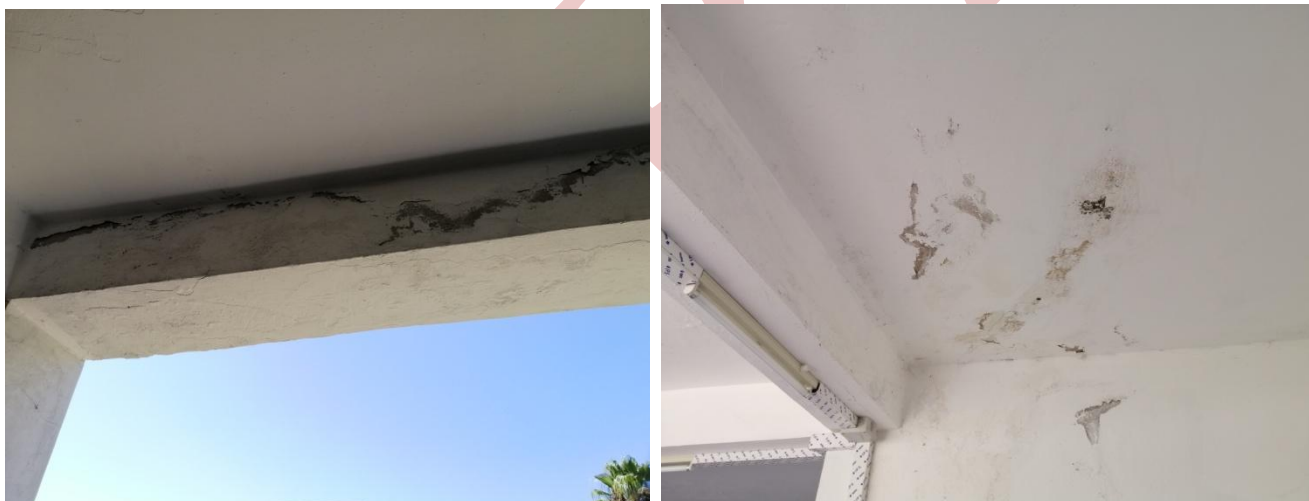
Figure 88 et 89 : Apparition des traces d'humidité et écaillage de la peinture.

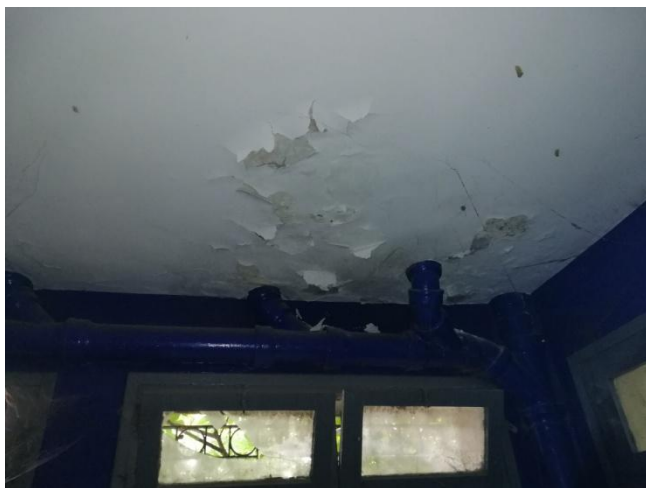
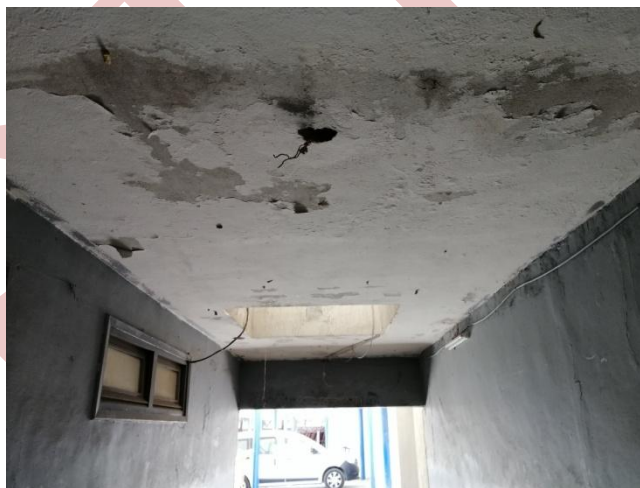
Figure 90,91,92,93 et 94 : Apparition des traces d'humidité et écaillage de la peinture.

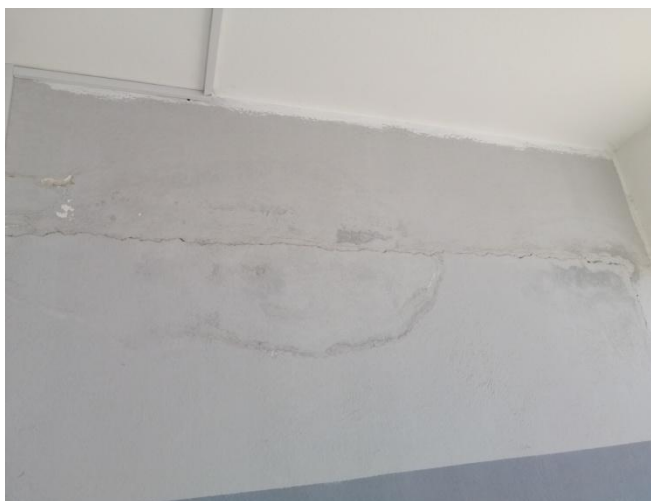
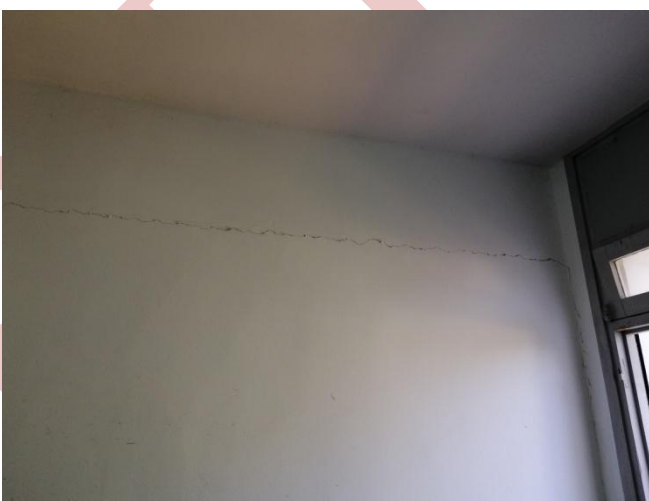
Figure 99,100,101 et 102 : Apparition des fissurations au niveau des enduits.

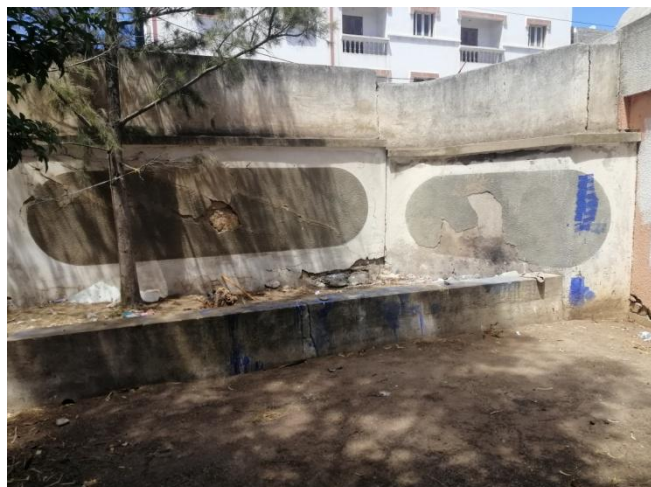
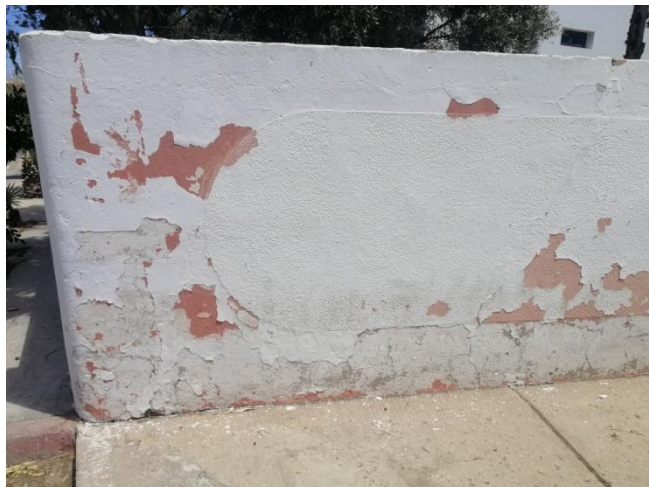
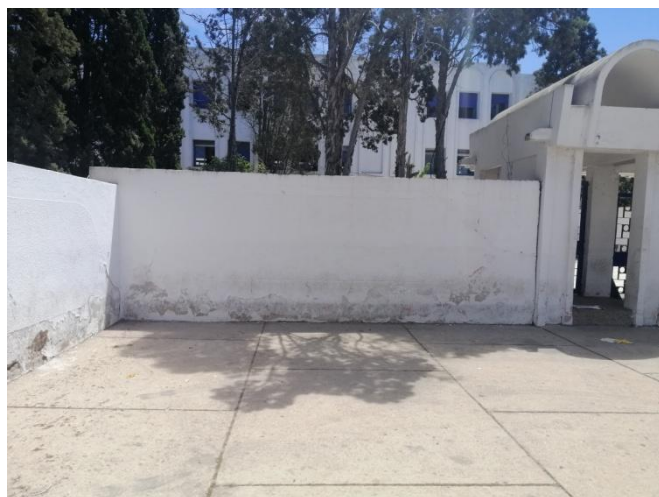
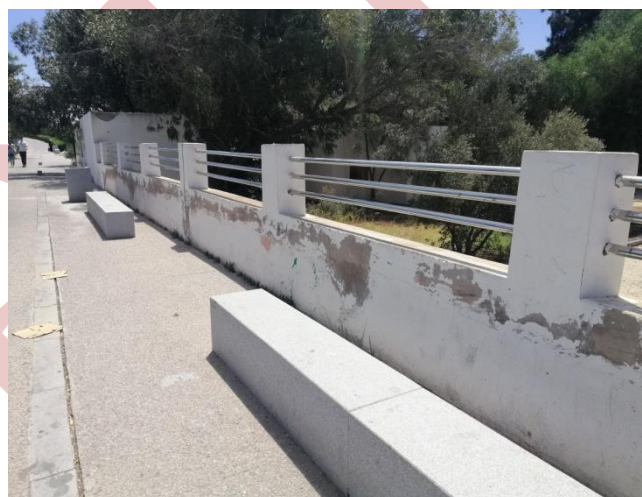
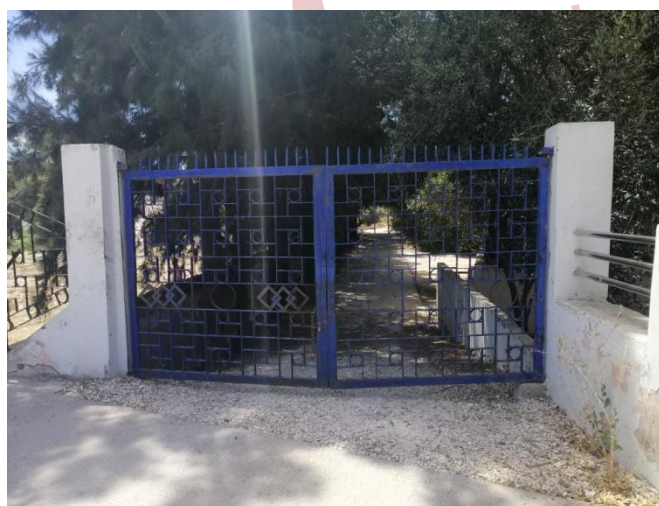
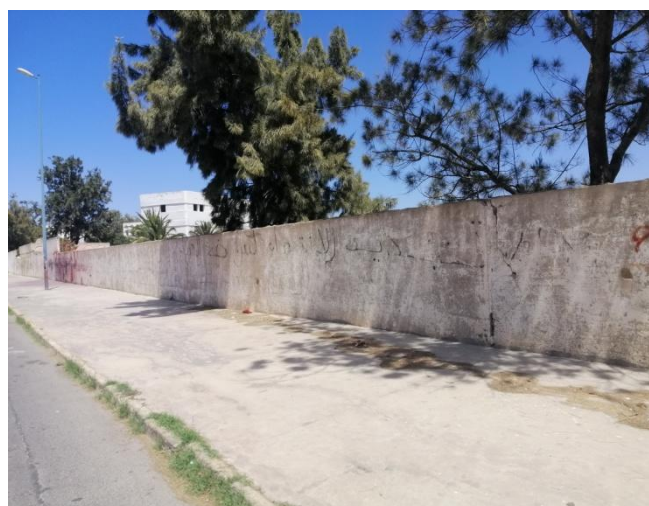
Figure 103, 104,105,106,107 et 108 : Apparition des traces d'humidité et écaillage de la peinture.

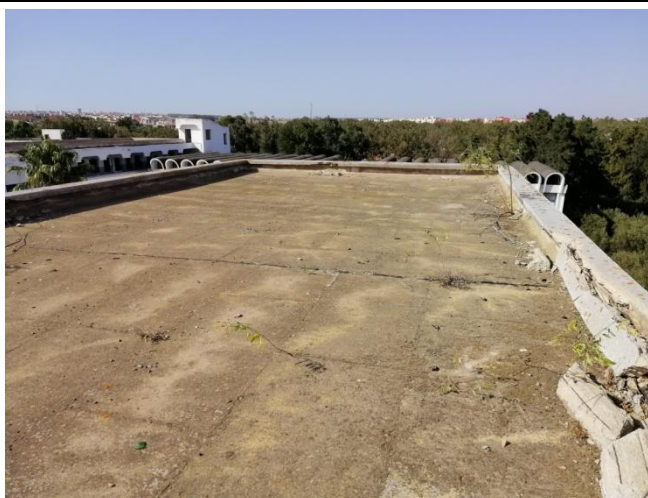
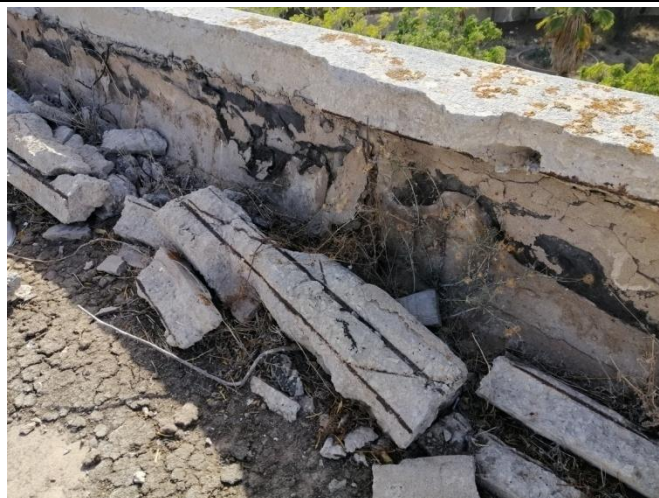
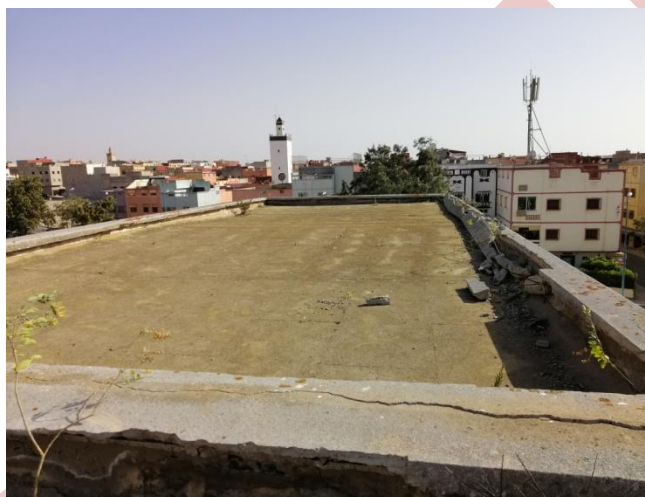
Figure 109, 110 et 111 : Dégradation de système d'étanchéité, et des acrotères au niveau d'internat.

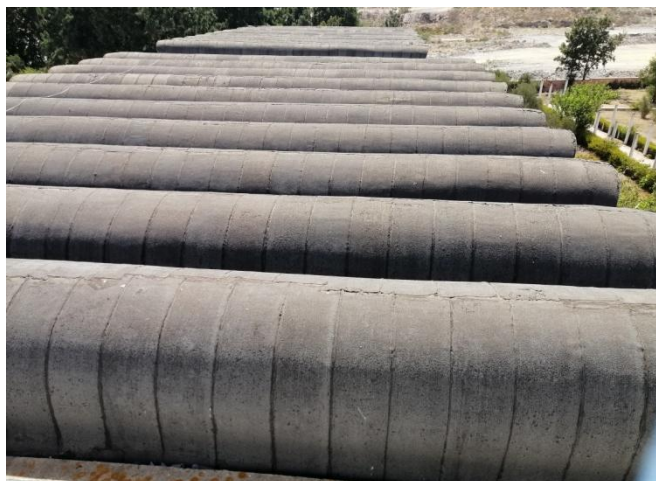
Figure 112 et 113 : Dégradation de système d'étanchéité, et des acrotères au niveau des ateliers.

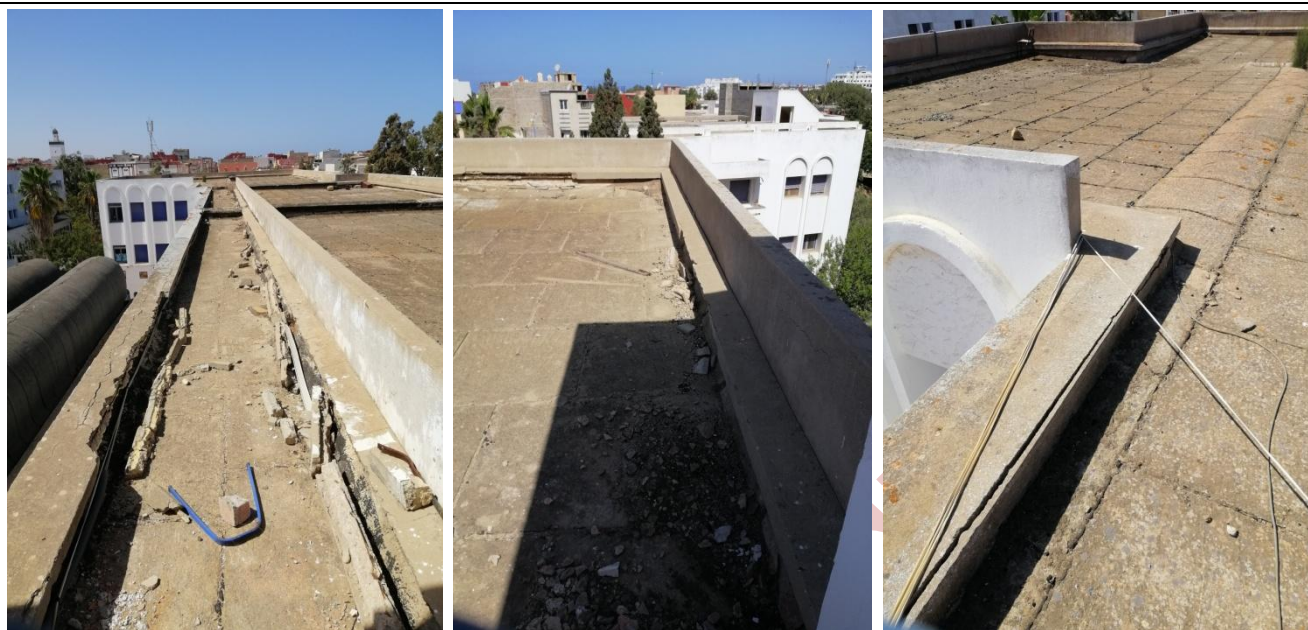
Figure 114,115 et 116 : Dégradation de système d'étanchéité, et des acrotères au niveau de bloc des classes.

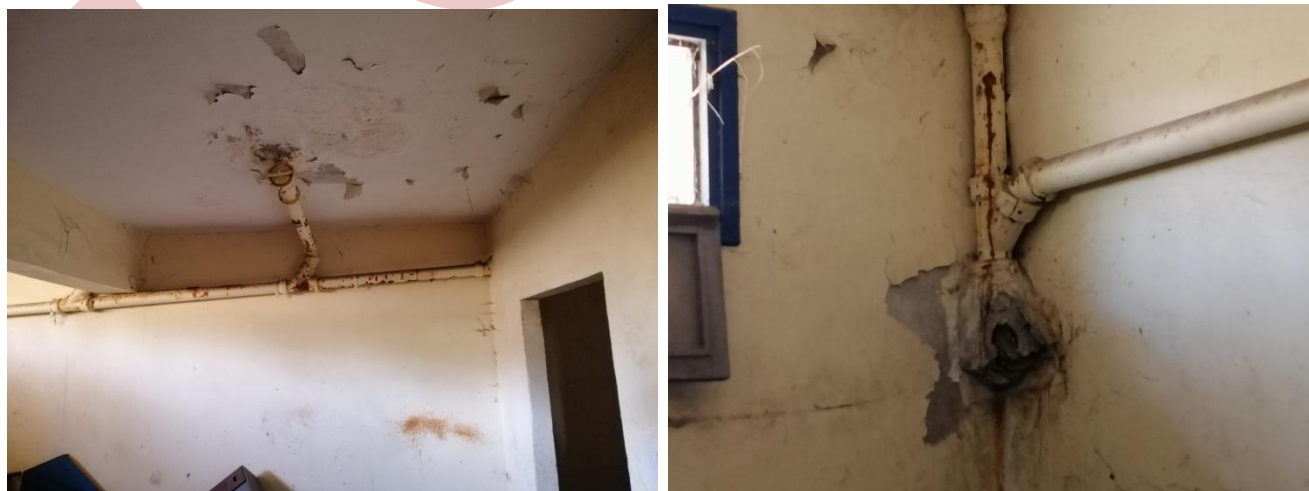
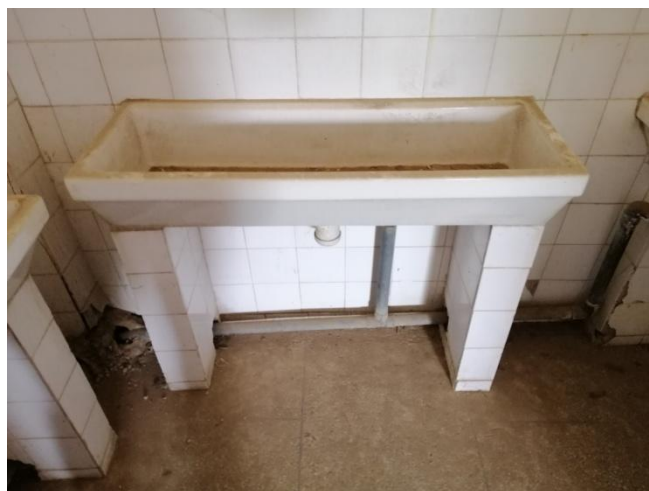
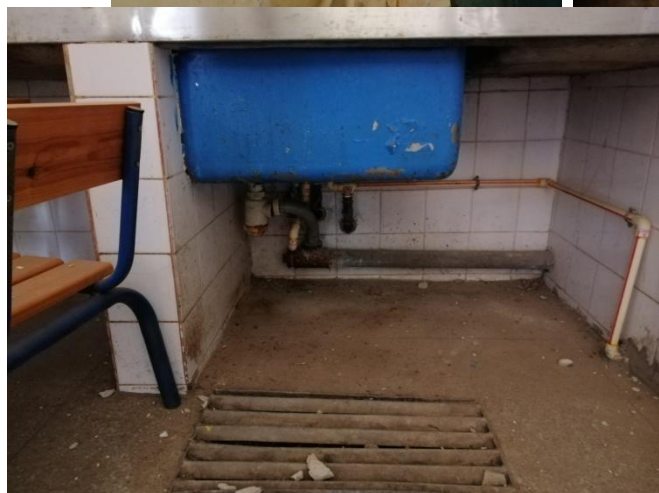
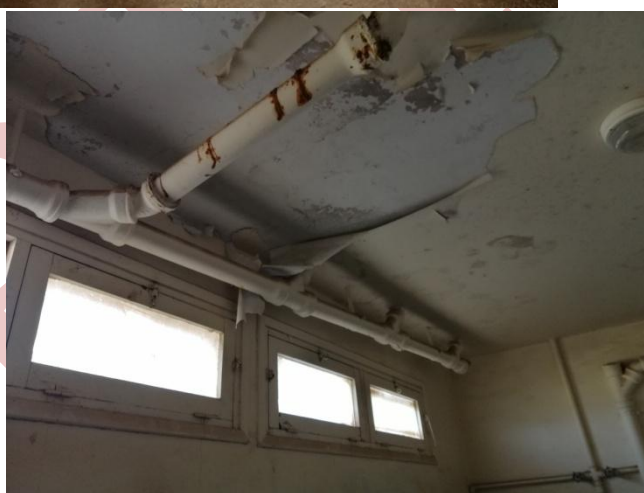
Figure 143,144,145,146,147 et 148 : Système d'assainissement non encastré et apparition de corrosion.

- Reprendre la pose des sanitaires.
- Traiter l'anticorrosion de la tuyauterie métallique apparente.
- Appliquer une peinture au Zinc: galvanisation à froid.
- Appliquer deux couches de peinture en tenant compte de l'aspect esthétique des locaux.
- Remettre en état de l'étanchéité au niveau des fuites.
- Remplacer la robinetterie non fonctionnelle.

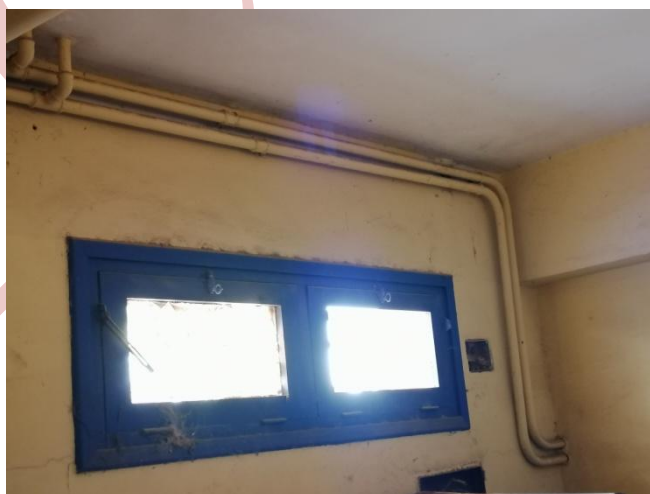
Figure 149 : Tuyauterie non encastré.
