# REALISATION D'UNE ETUDE GEOTECHNIQUE ET D'UNE EXPERTISE DES RESEAUX D'ASSAINISSEMENT, D'ELECTRICITE, DE PLOMBERIE ET D'INCENDIE A L'ISGI AZLI - MARRAKECH

À la demande et pour le compte de l'OFPPT

<b><u>Dossier</u></b>	<b><u>Date</u></b>	<b><u>Nature des modifications</u></b>
EX-01/LC 19- 1380-1	Le 06 Août 2019	Première diffusion
<u>Mission réalisée par :</u>	<b>Y. ERRABOUZ</b> Technicien supérieur	
<u>Rapport établi par :</u>	<b>A. AGOUJIL</b> Ingénieur d'État	
<u>Rapport validé par la Direction technique :</u>	<b>O. EL HAMIDI</b> Ingénieur d'État

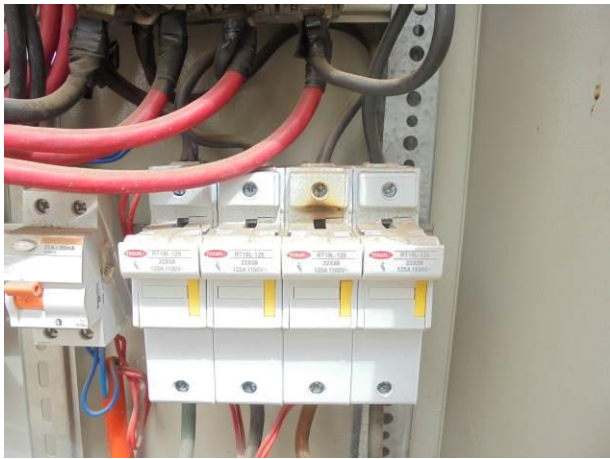
Photo n°1

- Dysfonctionnement d'un fusible du tableau d'alimentation principale (photo n°1),
- Dégradation des fusibles de quelques tableaux électriques (photo n°2),

- ✓ Le réseau d'électricité existant est affecté par plusieurs anomalies qui peuvent influencer son bon fonctionnement normal, et ce au niveau de tous les locaux visités de l'établissement. Dans cette perspective, une remise en état suivant la réglementation actuelle de ce réseau est nécessaire.

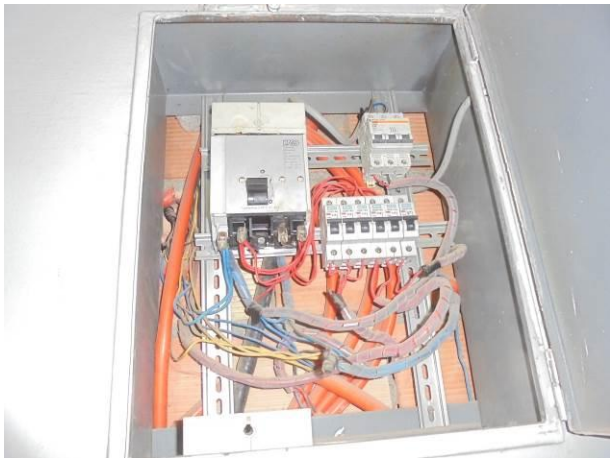
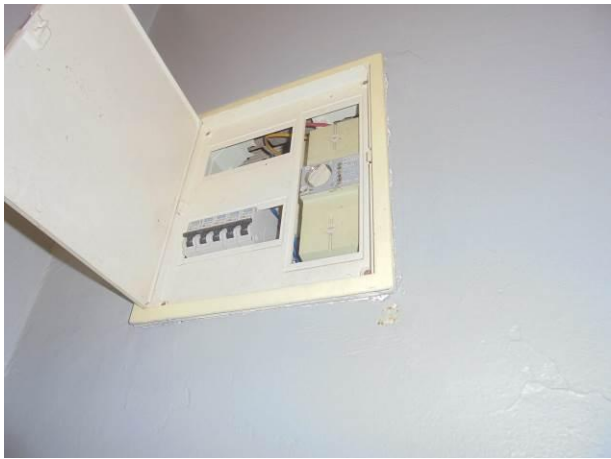
- Présence des disjoncteurs vétustes et ne répondent pas à la réglementation actuelle (photos n°3 et 4),
- Tableau électrique mal réalisé et sans disjoncteur (photo n°5),

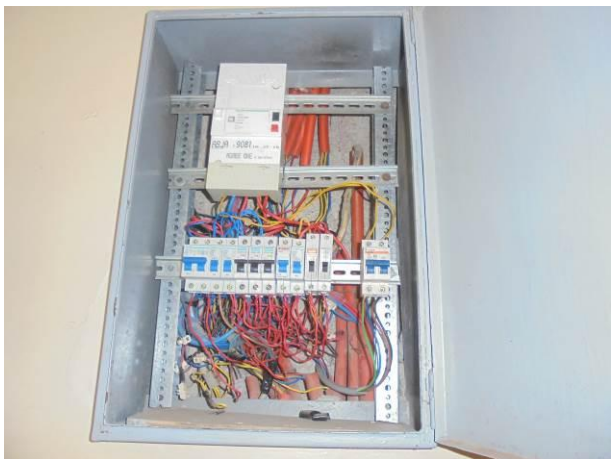
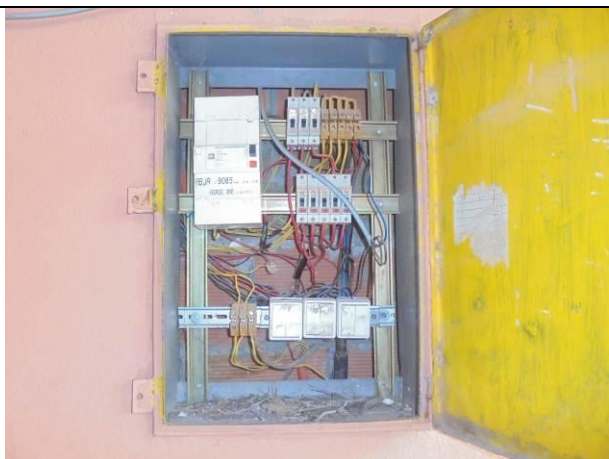
- Tableaux électriques se trouvent dans un état de satisfaction moyen possédant des installations inappropriées (photos n°6 et 7) ;
- Absence de la mise à terre au niveau de certains tableaux électriques (photos n°6 et 7),

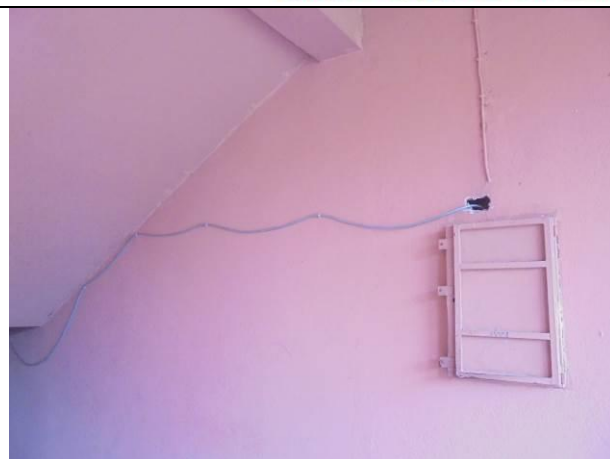
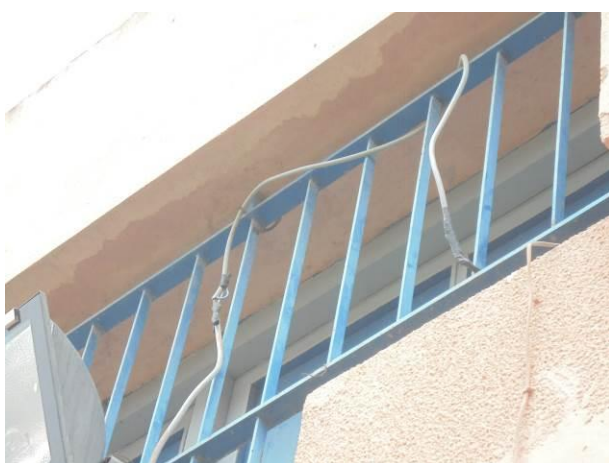
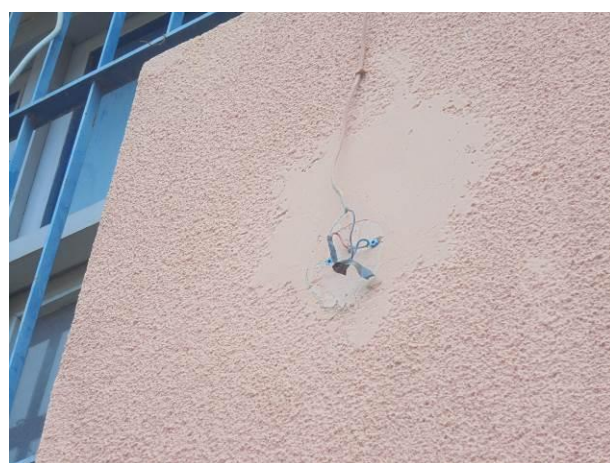
- Présence des câbles installés d'une manière aléatoire et sans protection mécanique (photos n°8, 9 et 10),
- Absence de la mise à terre au niveau de plusieurs prises de courant de type 2P+T (photo n°11),

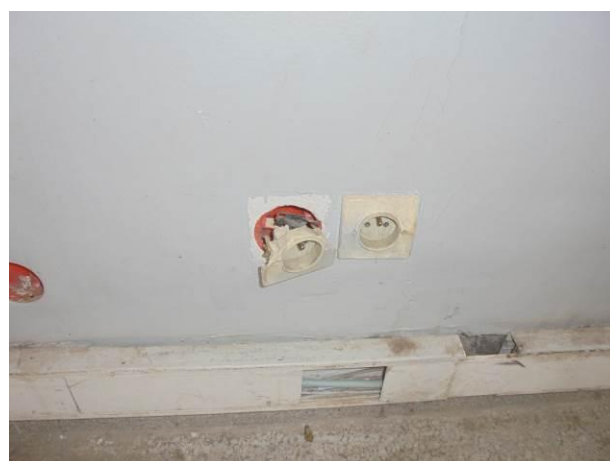
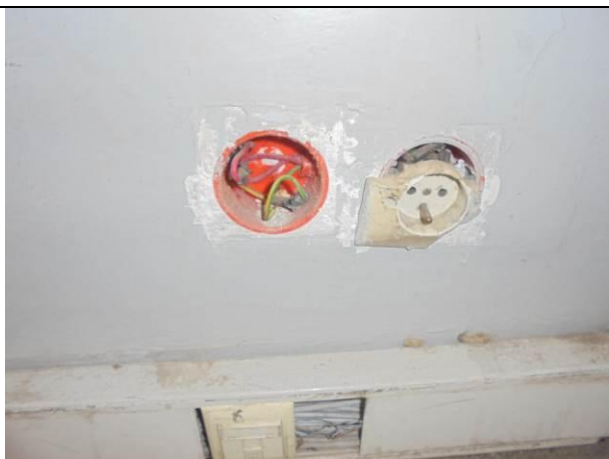
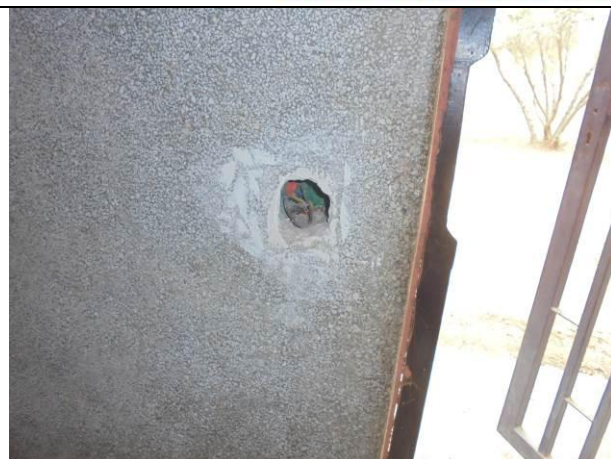
- Dégradation de plusieurs socles de prises et d'interrupteurs (photos n°12, 13 et 14),
- Interrupteurs vétustes, parfois dégradés, et ne répond pas à la réglementation actuelle (photo n°15),

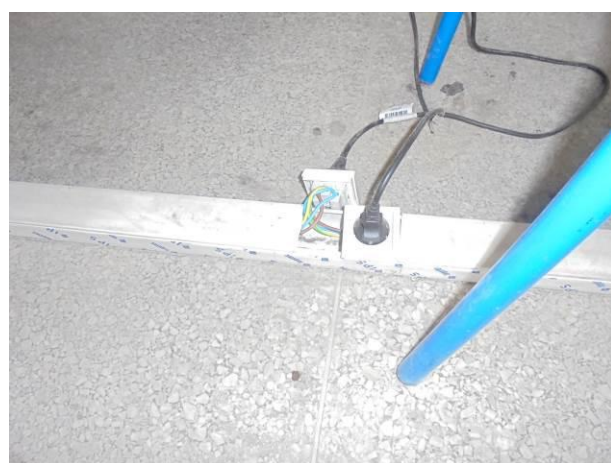
Photo n°16

- Installation médiocre des prises de courant (photo n°16),
- Utilisation des interrupteurs inadaptés à l'usage extérieur (photo n°17),
- Présence de la peinture au niveau de plusieurs interrupteurs et prises de courant minimisant ainsi le bon fonctionnement normal de celles-ci (photos n°18 et 19),

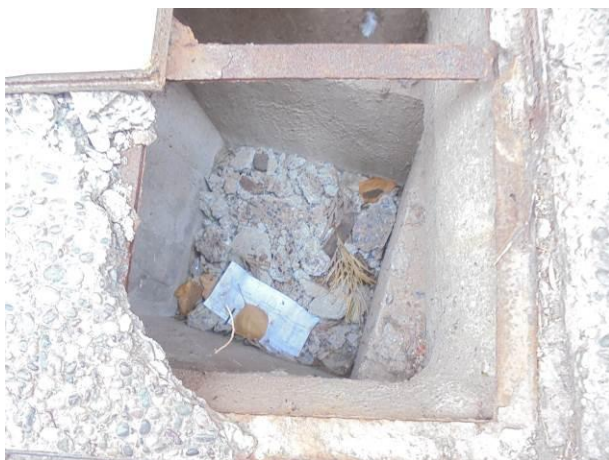
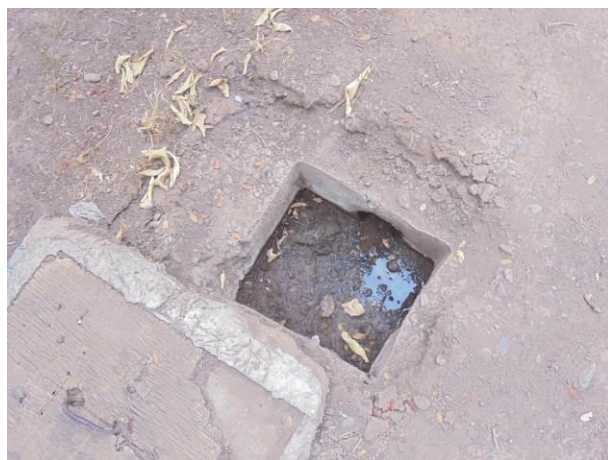
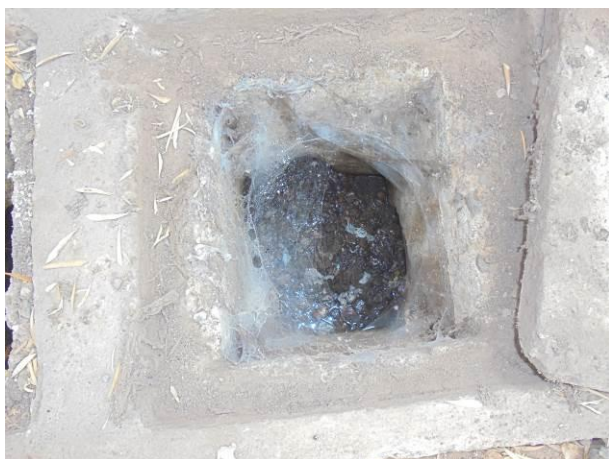
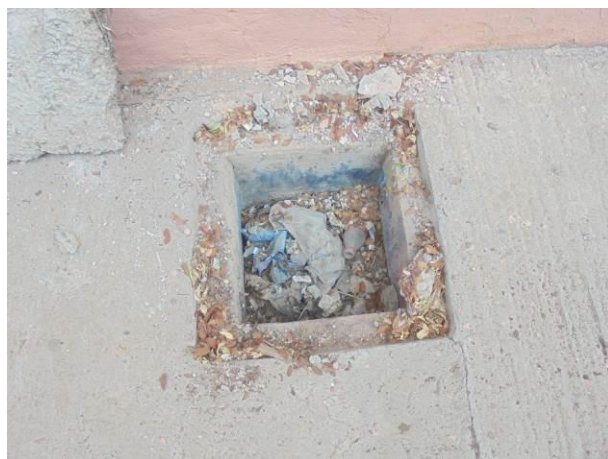
- Présence des déchets solides dans la majorité des regards des eaux pluviales et des eaux usées favorisant ainsi l'obturation de ceux-ci (photos n°23, 24, 25 et 26),
- Dégradation des tampons de quelques regards (photo n°27),
- Dégradation de la jonction des descentes des eaux pluviales avec les regards (photo n°28).

- ✓ Le diagnostic du réseau d'assainissement existant a révélé des regards des eaux pluviales et des eaux usées quasiment colmatés et des dégradations au niveau des tampons et des descentes d'eaux pluviales. Un curage et une réfection des éléments dégradés est nécessaire afin d'assurer un bon fonctionnement de celui-ci.

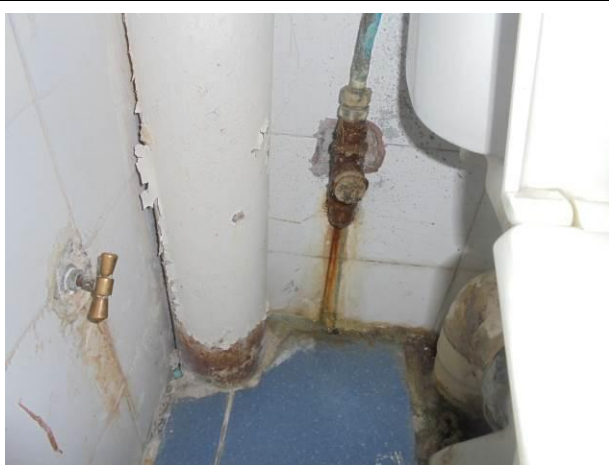
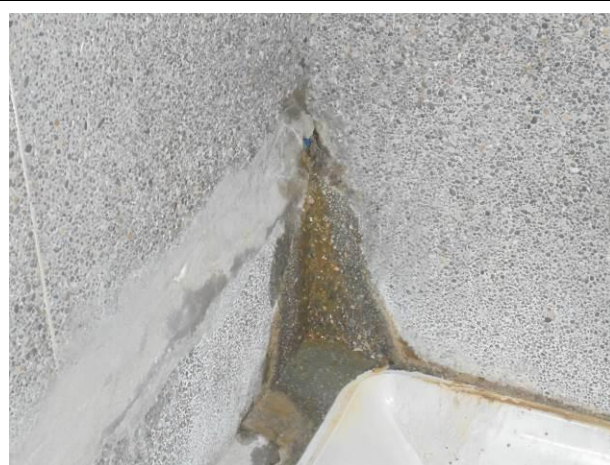
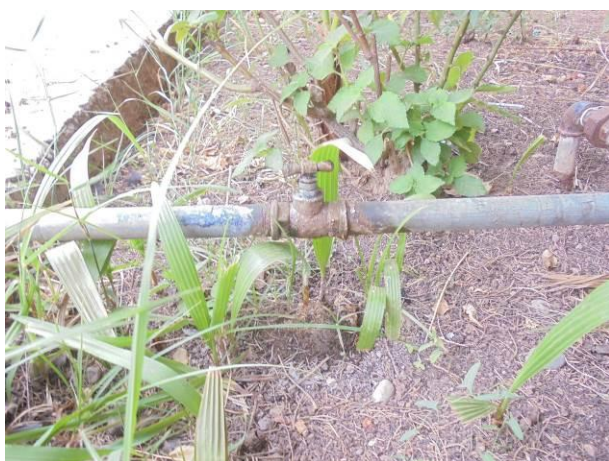
- Corrosion des canalisations en acier existantes conduisant à des fuites, notamment aux droits des assemblages (photos n°29, 30 et 31),
- Présence de conduites apparentes et sans protection mécanique (photo n°32),
- Défaillance des sièges W.C (photo n°33),
- Dégradation de la robinetterie, notamment des sanitaires (photo n°34),

- ✓ Le réseau d'eau potable existant possède des défaillances au niveau des canalisations et des appareillages existants. Celui-ci requière une remise à niveau, ainsi que les produits sanitaires dégradés (sièges WC, robinetterie, etc...).

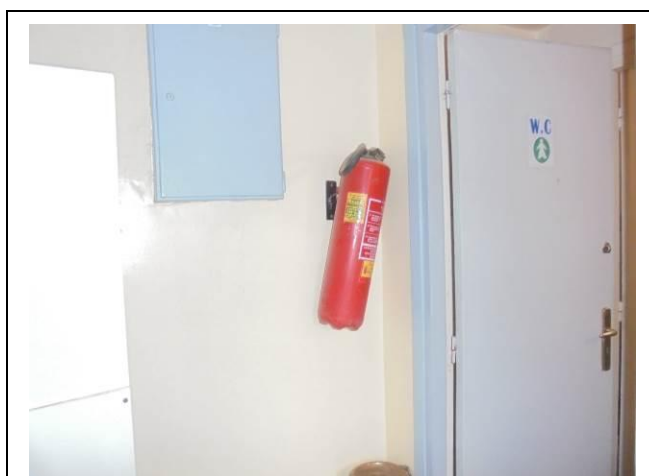
Photo n°35

Nous avons décelé, l'expiration de la durée de vie des extincteurs, ainsi que l'absence de ceux-ci dans certains locaux.

- ✓ Enfin, la protection incendie nécessite également une mise en place de nouveaux extincteurs avec un contrôle périodique de ceux-ci.
