RAPPORT D'EXPERTISE TECHNIQUE

PROJET :
**ETUDE GEOTECHNIQUE ET EXPERTISE STRUCTURELLE, DES RESEAUX
D'ASSAINISSEMENT, D'ELECTRICITE ET DE PLOMBERIE AU SIEGE DE LA
DIRECTION-REGIONAL-TENSIFT-ATLANTIQUE- A MARRAKECH**

Dossier N° : **CS/20/20/046**

Rapport N°: RP/MK/19/20/145

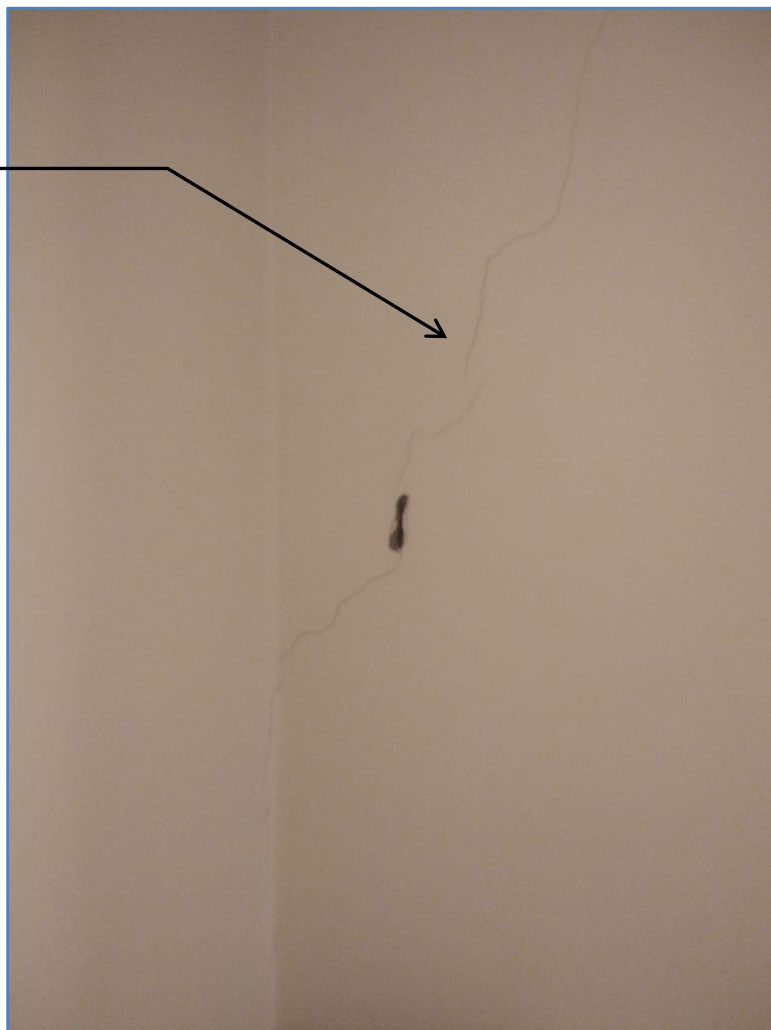
Figure 2 / Photos illustrant la fissures allant de part en part du mur

Fissurations en 45° au
niveau du mur

- **Réparation des anomalies:**
 - Traitement des fissures par :
 - ouverture en « V » ou en « U » des enduits sur 10 cm de part et d'autre de la fissure ;

- nettoyage bien soigné des bords des fissures (brossage + dépoussiérage) et humidification ;
 - incorporation d'agrafes galvanisé ou grillage anti fissure petite maille sur 10 cm de part et d'autre de la fissure ;

- remplissage des vides (jonction structure - maçonnerie) par un mortier en grain de riz dosé à 400kg/m³ avec un produit de colle (sikalatex par exemple) ;

- reprise de l'enduit avec les mêmes caractéristiques que l'existant (pour éviter la fissuration de retrait entre le nouveau et l'ancien) avec incorporation de sikalatex ;

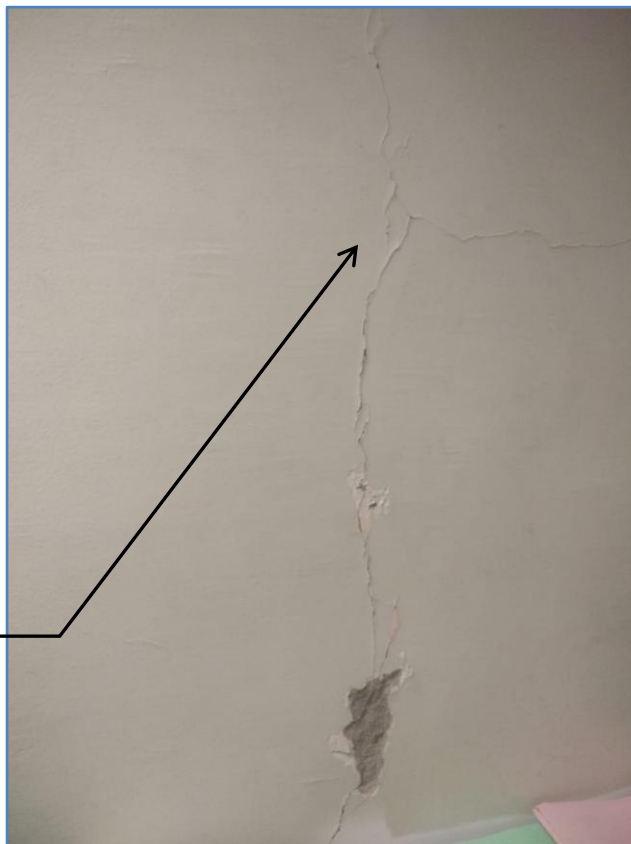
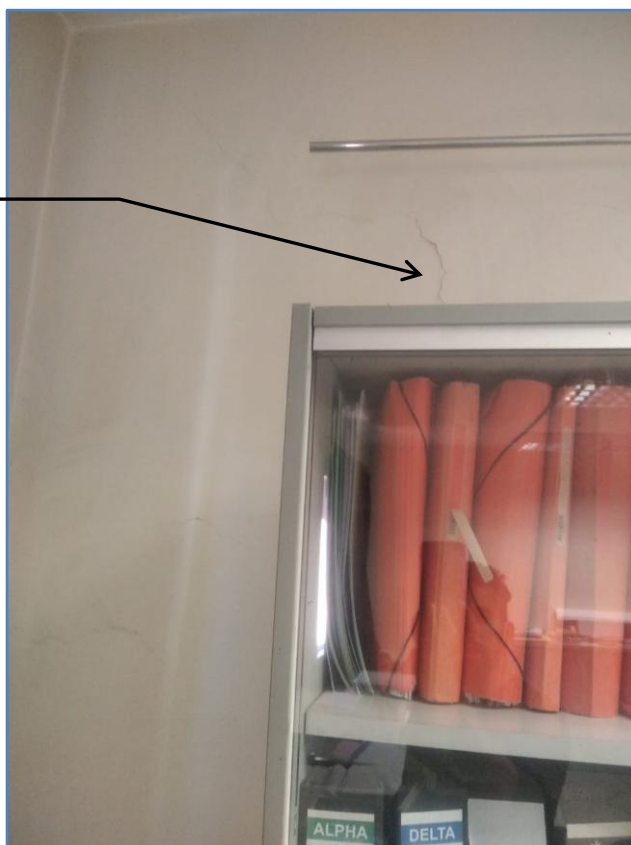
Figure 3 : Photos illustrant les fissurations au niveau des murs

Double fissuration au
niveau des murs

Double fissurations au
niveau des murs

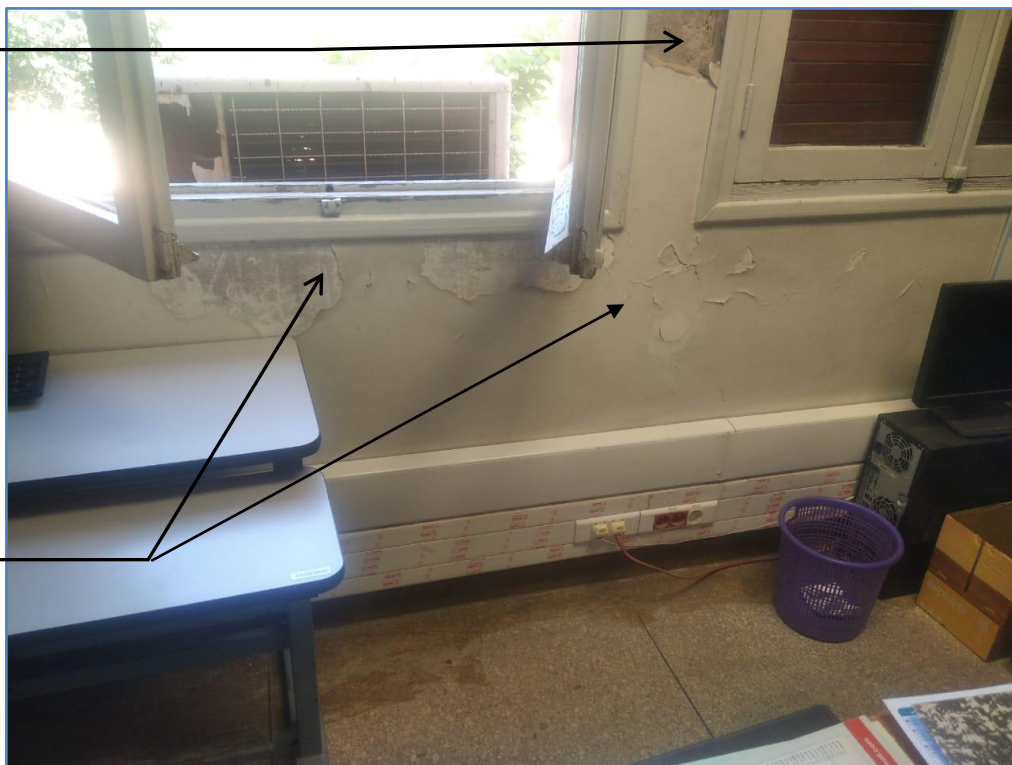
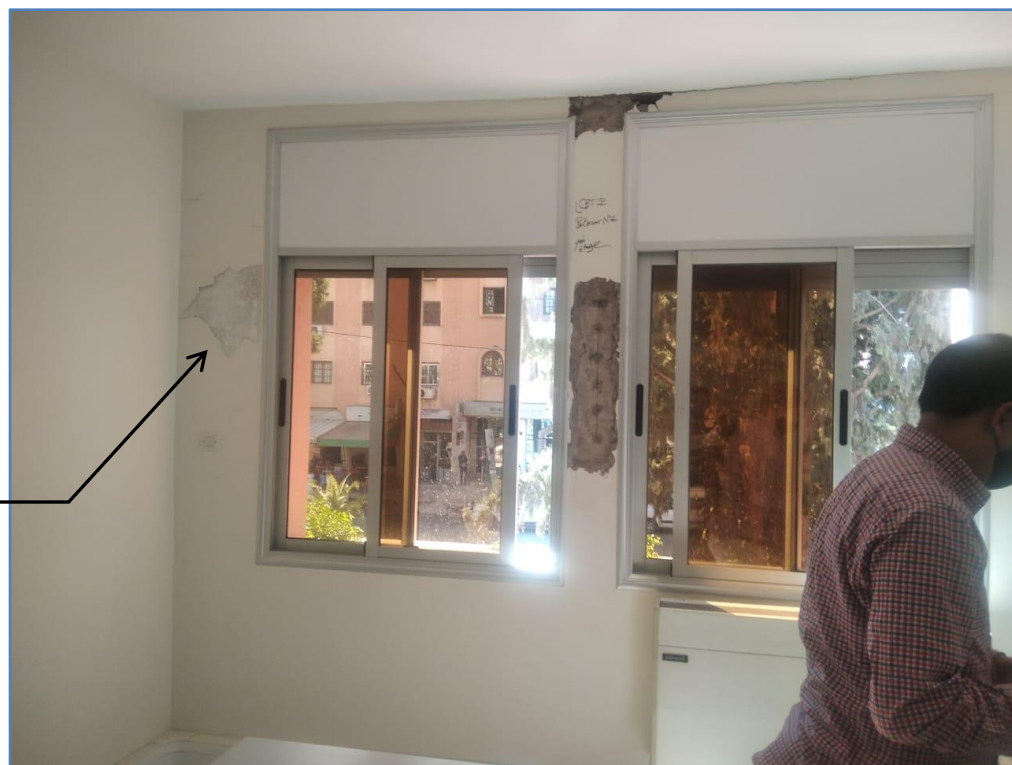
Figure 4: Photos illustrant des traces d'humidités et décollement de revêtement

Décollement du mortier

Traces d'humidité due
aux infiltrations des eaux
pluviales et écaillage
de la peinture

Décollement du
revêtement

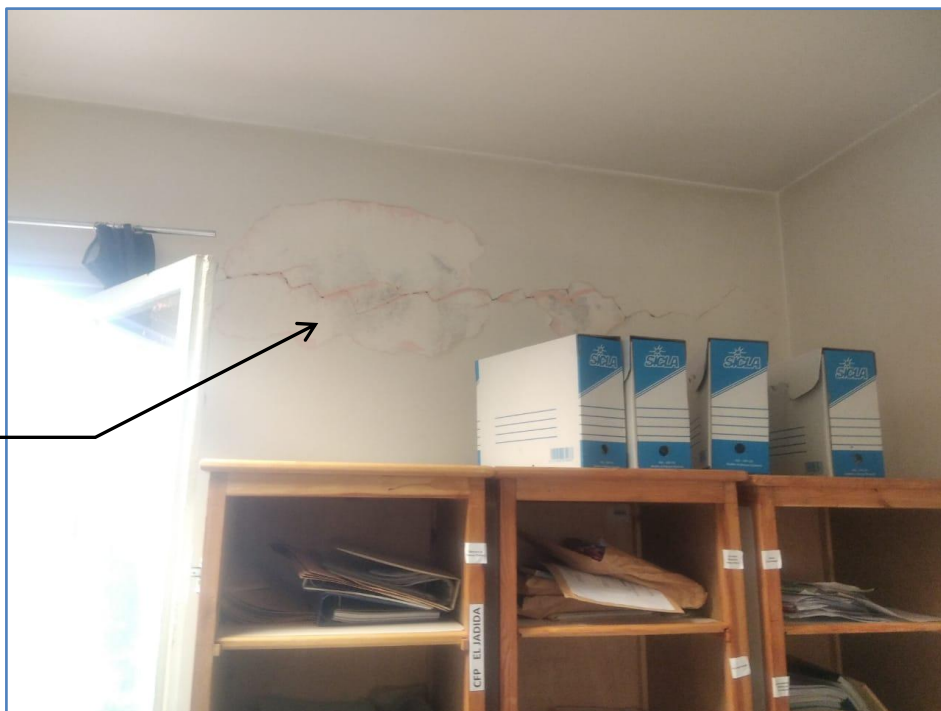
Figure 5: Photos illustrant des traces d'humidités, décollement de revêtement et fissurations

**Fissurations et traces
d'humidité**

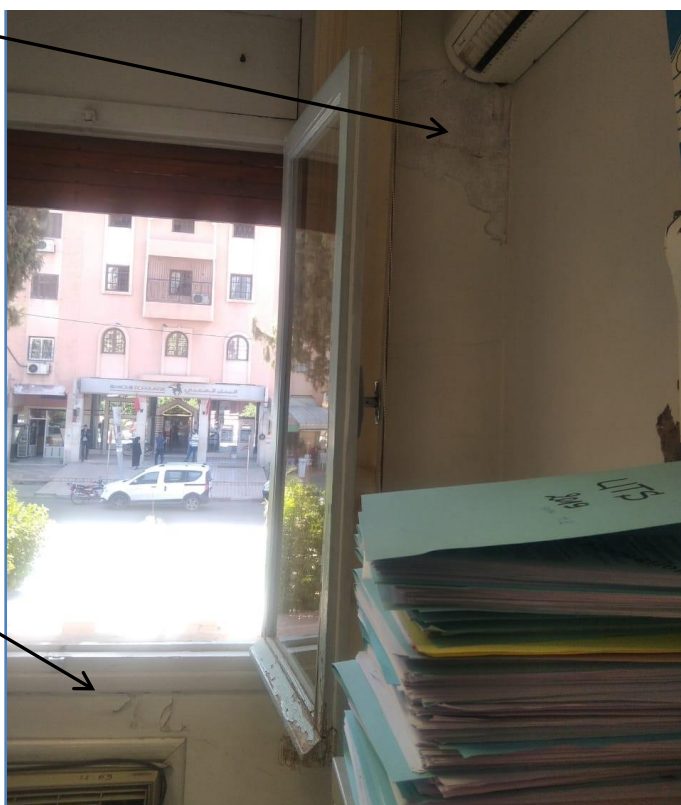
Figure 6: photos illustrant l'écaillage de peinture et traces d'humidité dues aux infiltrations des eaux pluviales au niveau du climatiseur

Traces d'humidité

**Ecaillage de la
peinture du aux
infiltrations des eaux
pluviales**

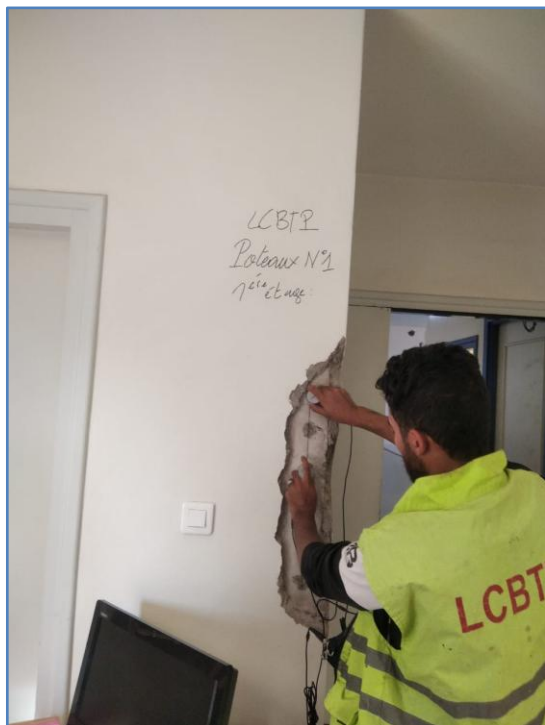
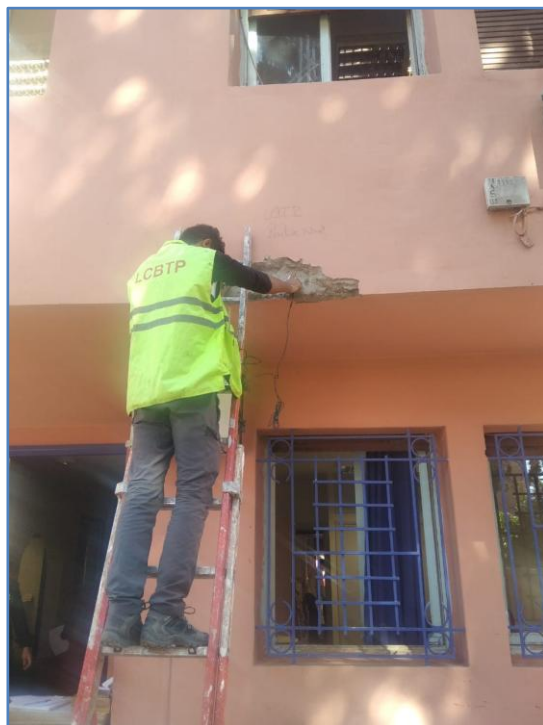
Figure 8 : Photos illustrant la réalisation de l'essai de l'auscultation sonique

Désignation d'élément		Vitesse de propagation dans le béton (m/s)	Qualité du béton
Poutre n°1 Façade entrée		4443	BONNE
Poutre n°2 1 Façade entrée		3825	MOYENNE
Poutre n°3		3812	MOYENNE
1 ^{ER} étage	Poteau n°8	3983	MOYENNE
	Poteau n°7	4859	BONNE
	Poteau n°6	3983	MOYENNE
	Poteau n°5	3971	MOYENNE
	Poteau n°4	4018	BONNE
	Poteau n°3	4015	BONNE
	Poteau n°2	4125	BONNE
Poteau n°2 bureau n°3		3971	MOYENNE
Poteau n°4 Couloir du 1 étage		3957	MOYENNE
Poteau n°4/ bureau DH/RDC		4368	BONNE
Poteau n°3 bureau n°3 /RDC		4193	BONNE
Poteau n°2 Bureau n°4/RDC		4465	BONNE
Poteau n° 1 /Comptabilité		4263	BONNE
		4307	BONNE

On se basant sur la vitesse moyenne du déplacement du faisceau sonique dans les éléments auscultés nous déduisons que la qualité du béton étudié est généralement **bonne**.

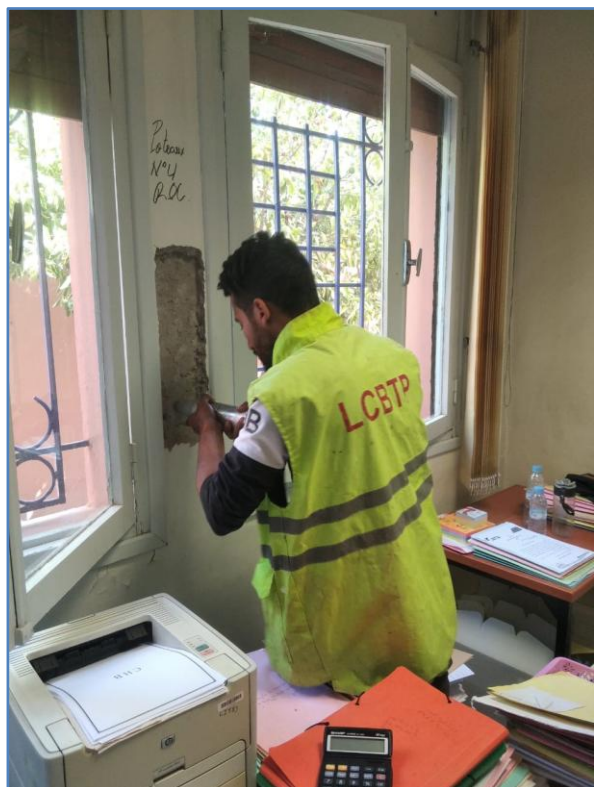
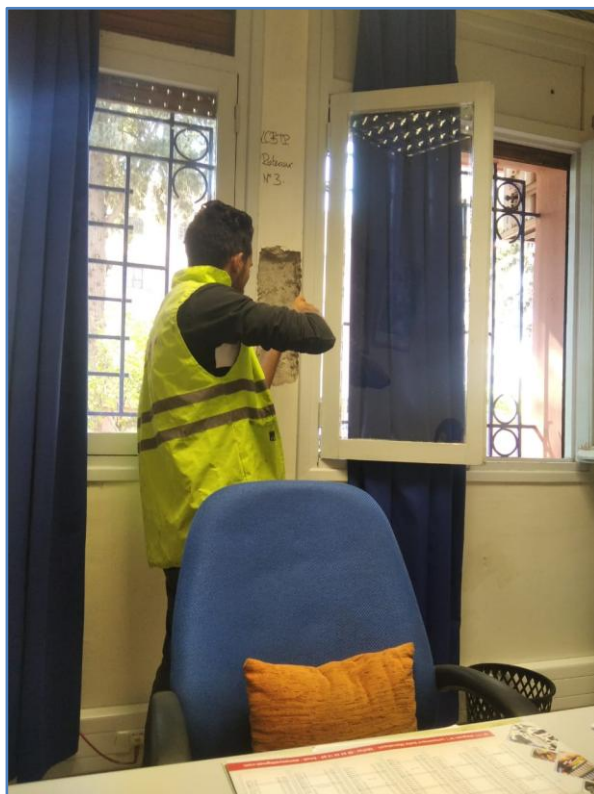
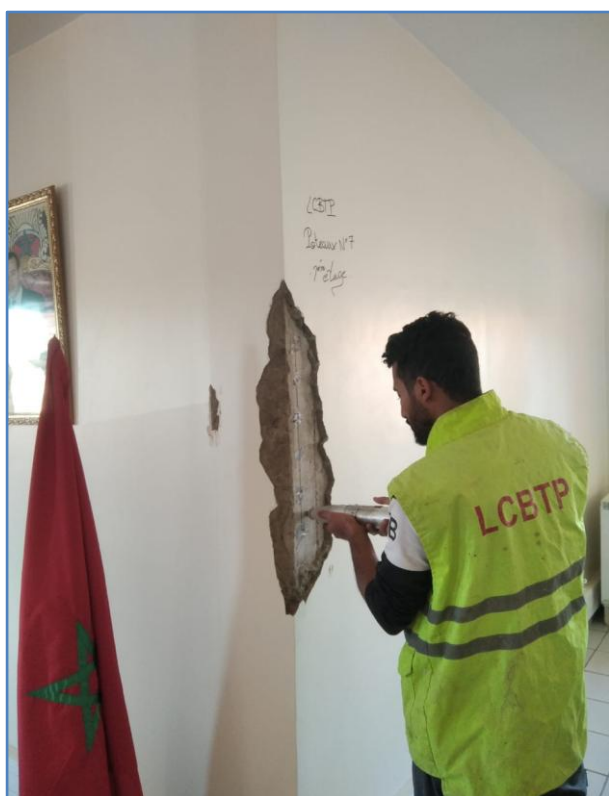
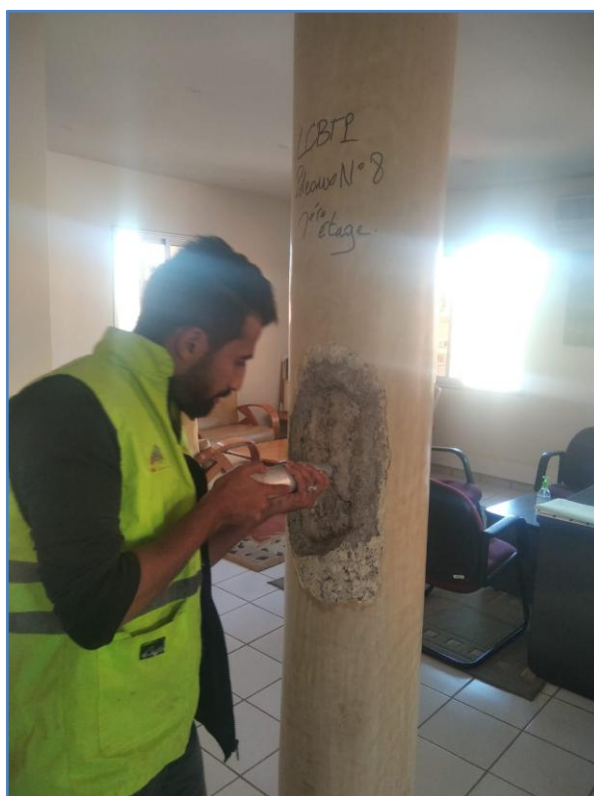
Figure 10:Photos Illustrant la réalisation de l'auscultation sclérotique

Désignation d'élément		Vitesse de propagation dans le béton (Bar)	Qualité du béton
Poutre n°1 Façade entrée		300	CORRECT
Poutre n°2 1 Façade entrée		315	CORRECT
Poutre n°3		321	CORRECT
1 ^{ER} étage	Poteau n°8	298	CORRECT
	Poteau n°7	289	CORRECT
	Poteau n°6	306	CORRECT
	Poteau n°5	312	CORRECT
	Poteau n°4	335	CORRECT
	Poteau n°2	337	CORRECT
Poteau n°1 bureau n°3		305	CORRECT
Poteau n°4 Couloire du 1 étage		298	CORRECT
Poteau n°4/ bureau DH/RDC		313	CORRECT
Poteau n°3 bureau n°3 /RDC		296	CORRECT
Poteau n°2 Bureau n°4/RDC		320	CORRECT
Poteau n° 1 /Comptabilité		333	CORRECT

On se basant sur les valeurs de la résistance à la compression dans les éléments auscultés nous déduisons que la qualité du béton étudié est **généralement correcte**.

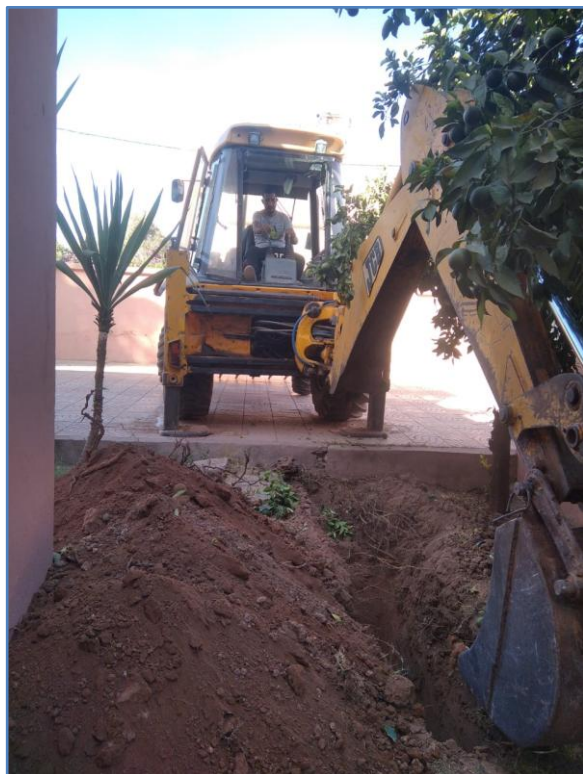
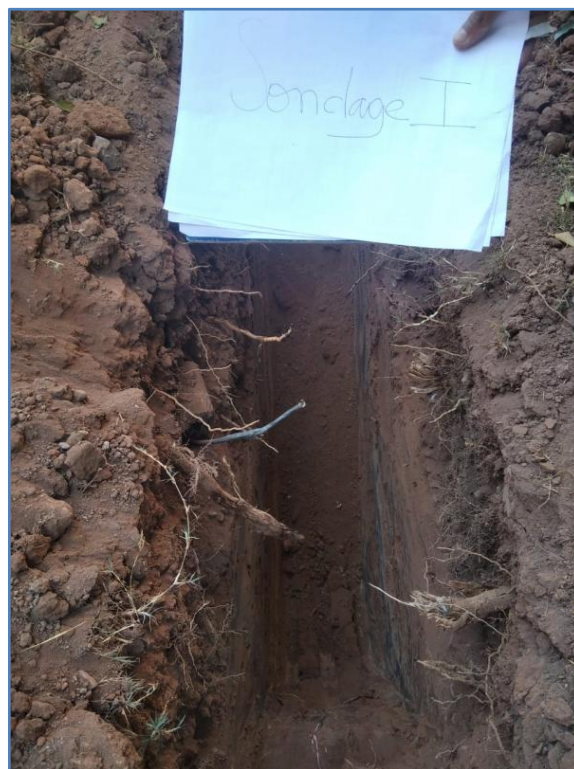
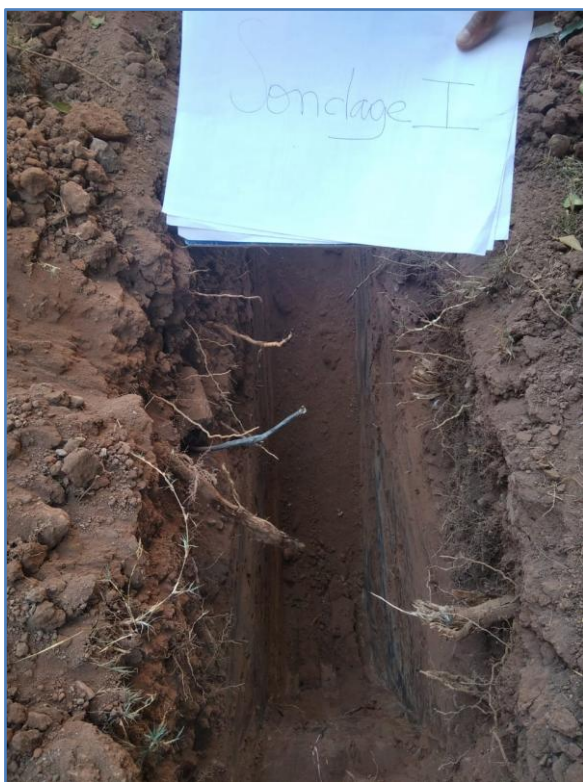
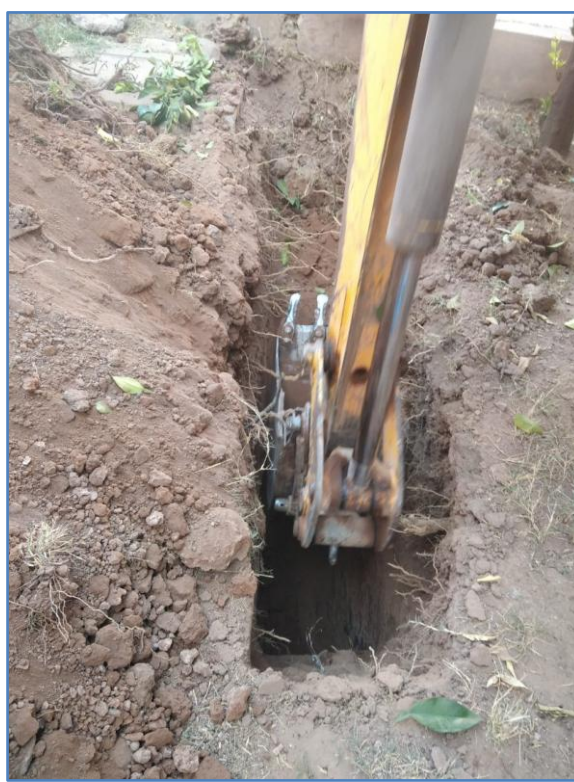
Fig 8 : Photos illustrant la réalisation des sondages

- La profondeur de l'assise qui est à environ **0.80m à 1.00m/TN;**
- Le système de fondation existant est une semelle isolée;
- Le sol d'assise du bâtiment est constitué en générale d'une formation **sablo-argileuse rougeâtre**

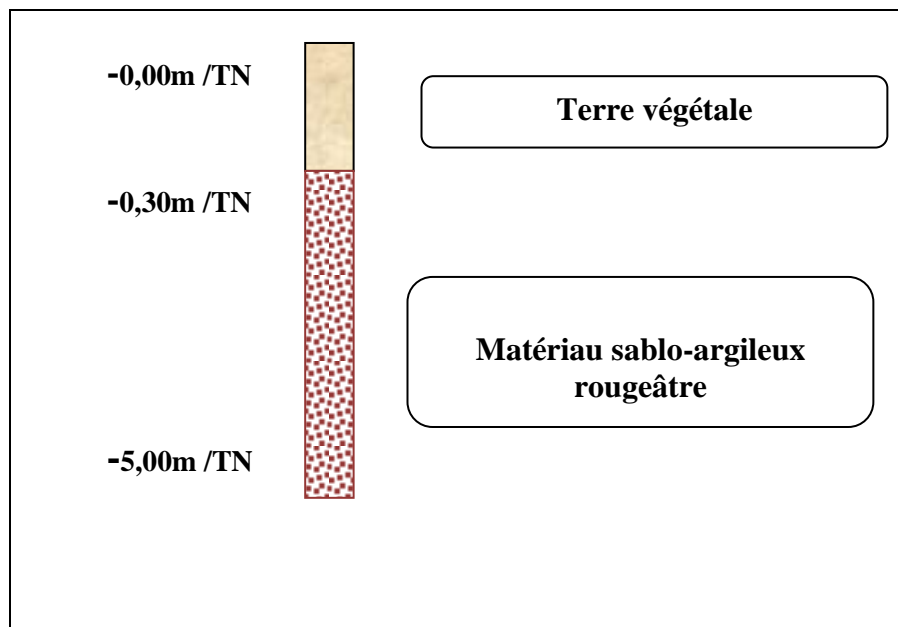
Figure 9 : Coupe lithologique type des sondages réalisés

Suite aux résultats des essais au laboratoire et l'analyse de la coupe lithologique, il ressort que le sol qui supporte la fondation mis à nue est une formation constituée principalement de **matériau sablo-argileux rougeâtre** classée **SA** selon **LCPC** et **A1/B5** selon **GMTR**.

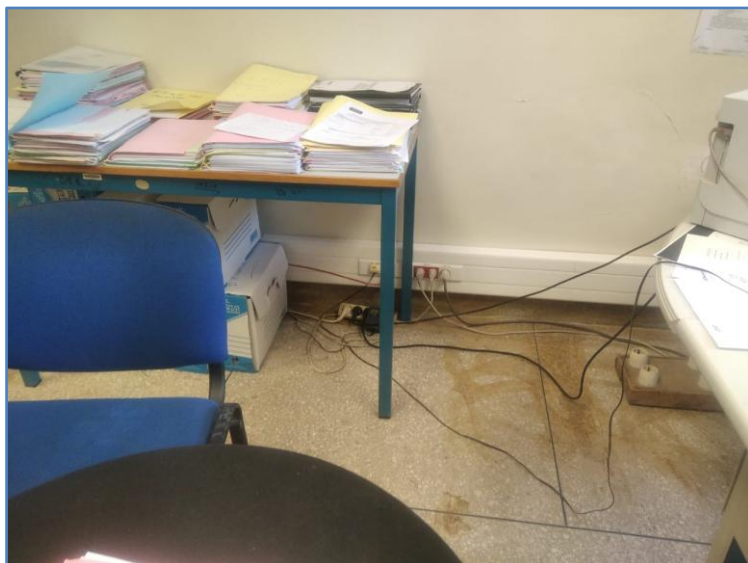
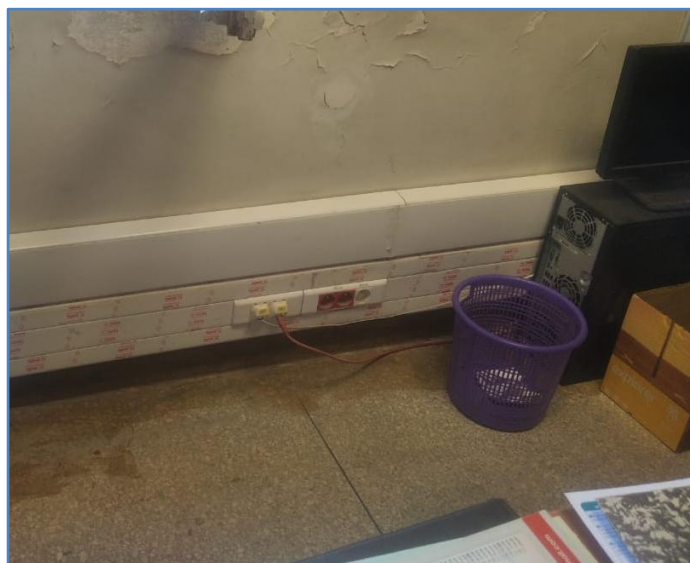
- ✓ Le réseau électrique enterré avec des regards pour maintenance
- ✓ Certains câbles sont non isolés ce qui engendre des problèmes techniques menant à des ruptures de l'alimentation
- ✓ Problème d'entretien du réseau électrique
- ✓ Un branchement a été effectué depuis le bâtiment avoisinant celui de la DRTA
- ✓ La mise en œuvre dans les zones contenant des toilettes et des sanitaires ne répond pas aux règles ce qui peut provoquer d'électrifications voire une électrocution
