**Rapport technique : Expertise structurelle
et Etude géotechnique**

**Projet : ETUDE GEOTECHNIQUE ET EXPERTISE STRUCTURELLE, DES RESEAUX
D'ASSAINISSEMENT D'INCENDIE ET DE PLOMBERIE AU CENTRE DE
QUALIFICATION PROFESSIONNELLE A SAFI**

Rapport N° : RP/CAS/20/20/174

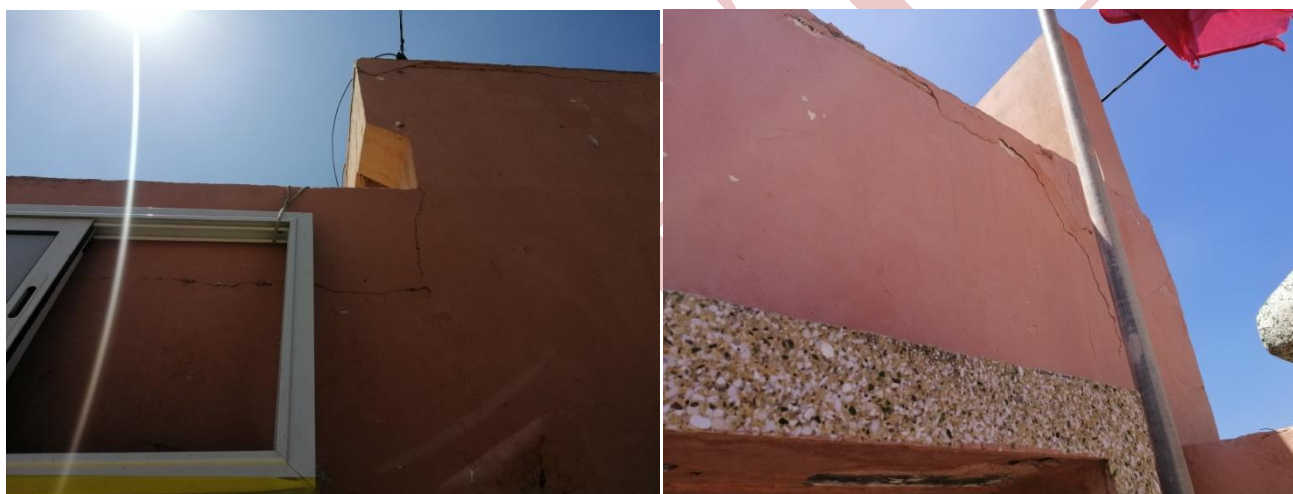
Figure 2 et 3: Fissuration au niveau des murs extérieur.

- Ouverture en « V » ou en « U » des enduits sur 10 cm de part et d'autre de la fissure ;
- Nettoyage bien soigné des bords des fissures (brossage + dépoussiérage) et humidification ;
- Incorporation d'agrafes galvanisé ou grillage anti fissure petite maille sur 10 cm de part et d'autre de la fissure ;
- Remplissage des vides (jonction structure - maçonnerie) par un mortier en grain de riz dosé à 400kg/m³ avec un produit de colle (sikalatex par exemple) ;
- Reprise de l'enduit avec les mêmes caractéristiques que l'existant (pour éviter la fissuration de retrait entre le nouveau et l'ancien) avec incorporation de sikalatex ;
- Enfin peinture.

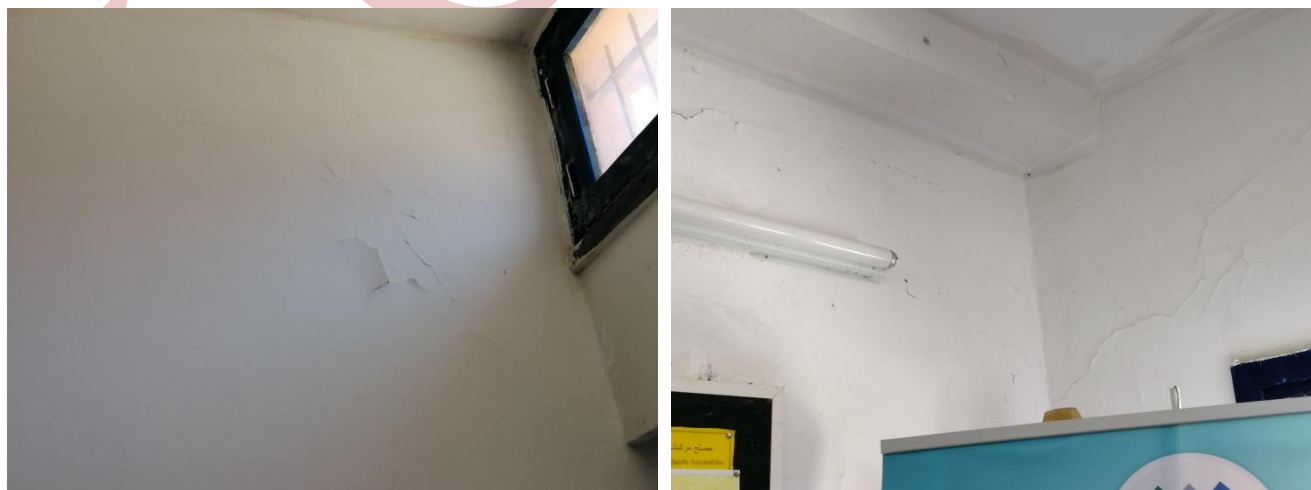
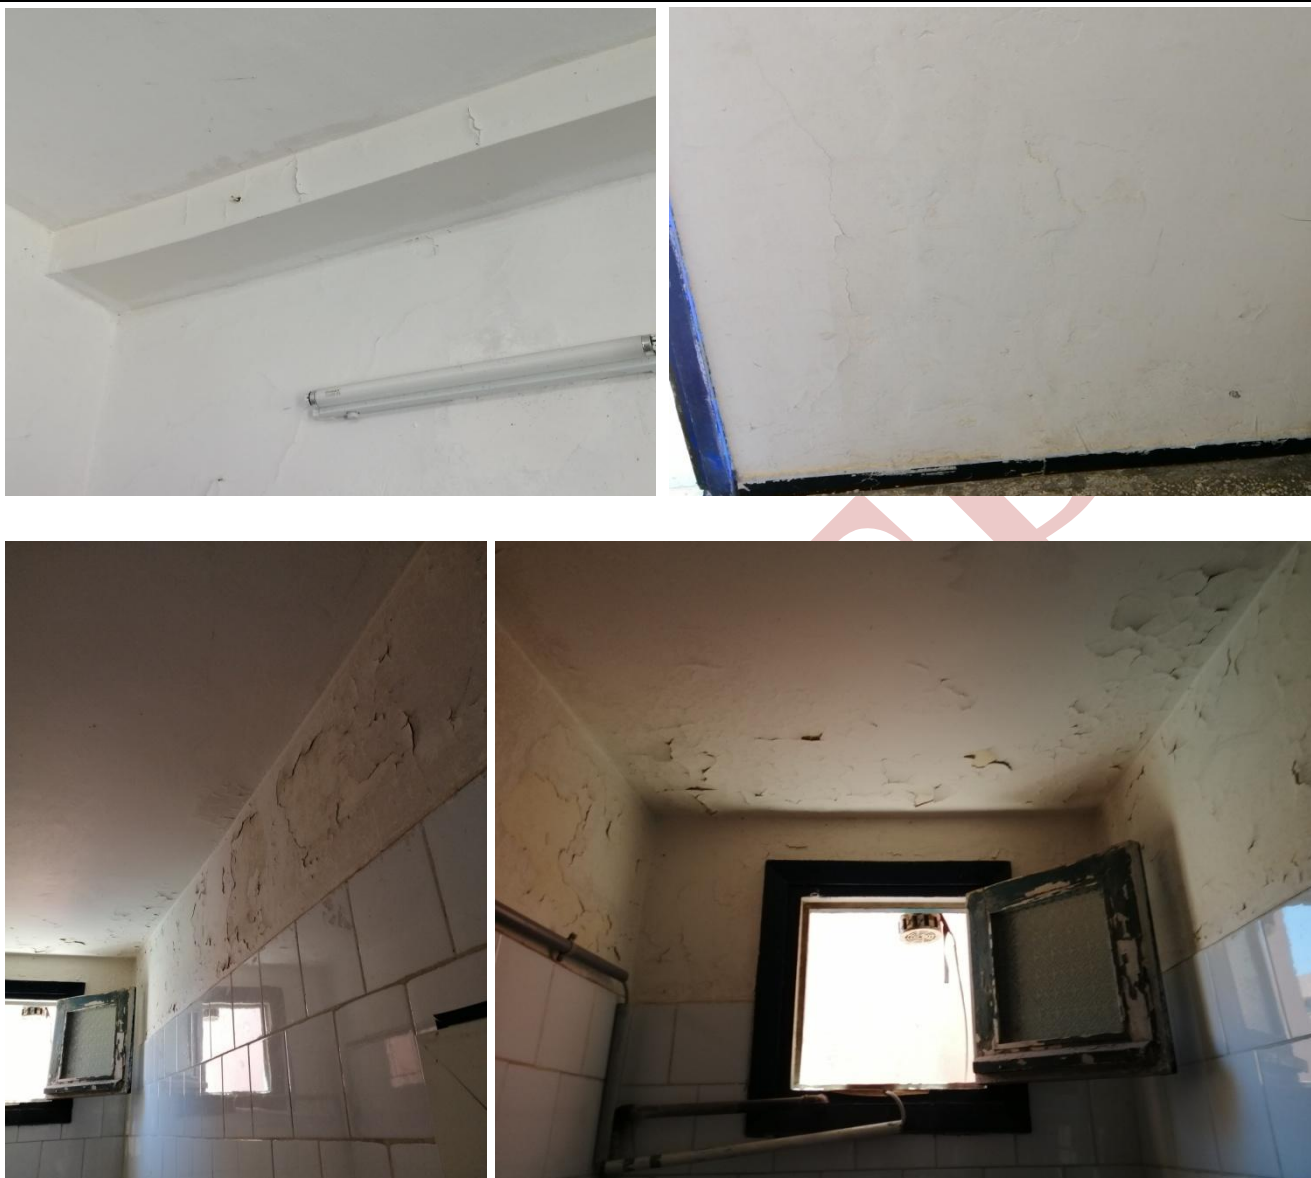
Figure 4,5,6,7,8 et 9: Apparition des traces d'humidité.

- ❖ Reprendre de le système d'étanchéité de la terrasse suivant les règles de l'art ;
- ❖ La mise en place des conduites d'eau en PVC éloignant les eaux pluviales des sols en fondations ;
- ❖ Reprendre les enduits superficiels du bâtiment au niveau des murs et façades intérieurs et extérieurs, cette réparation sera réalisée comme suite :
 - Décapage des enduits moyennant des moyens manuels ;
 - Décapage des bétons dégradés ou ségrévés jusqu'à atteindre un support sain ;

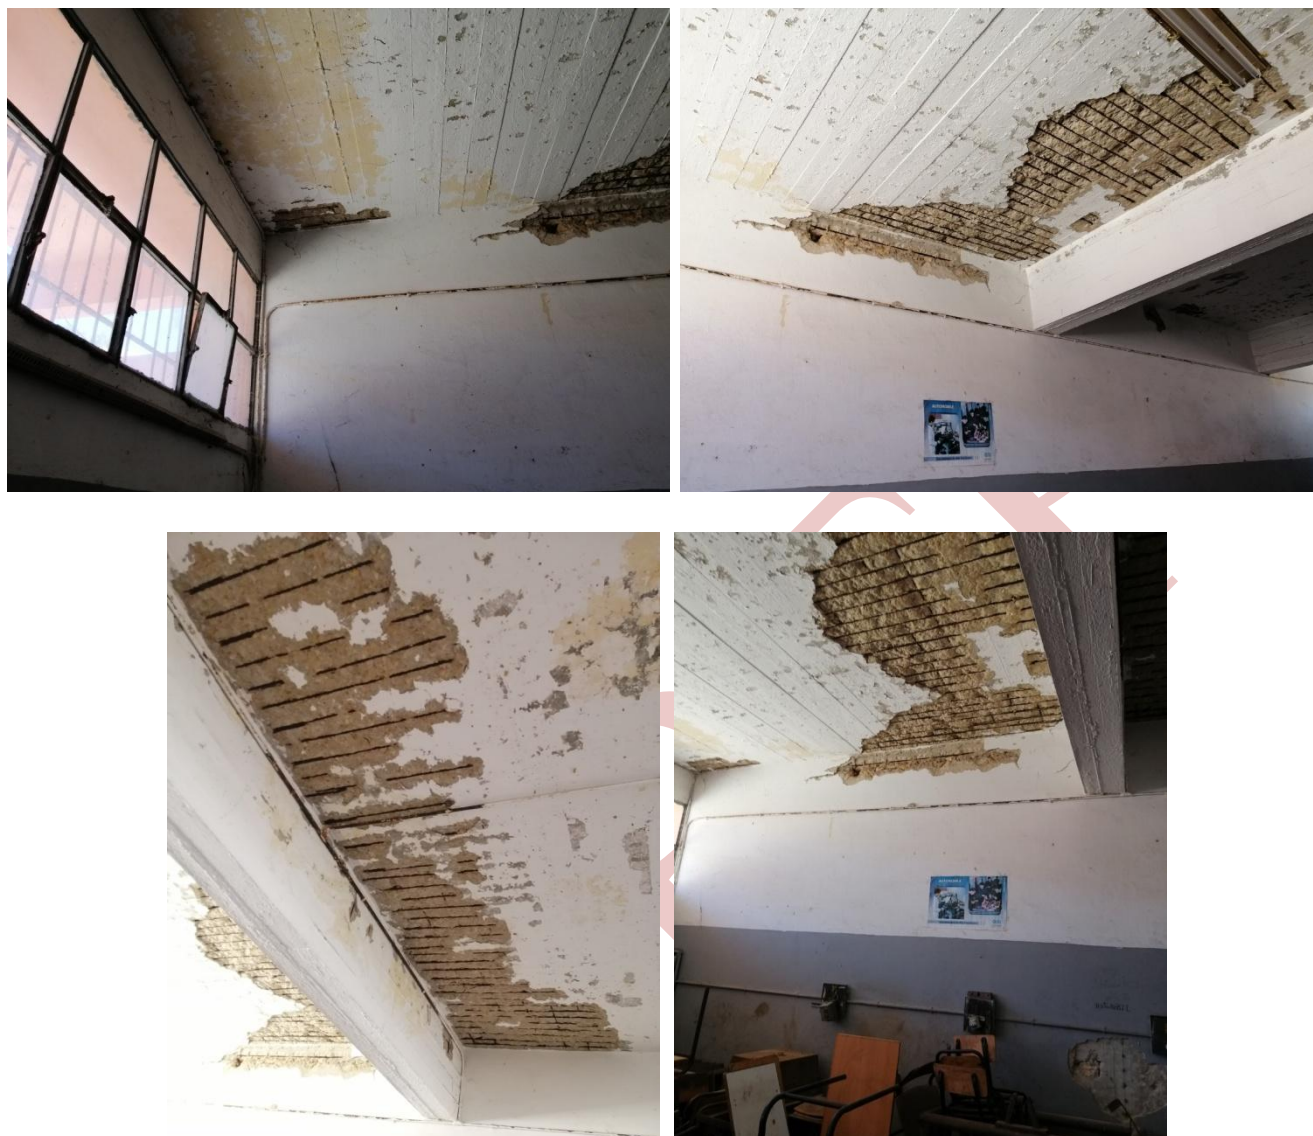
Figure 10,11,12 et 13: Apparition des aciers de la dalle attaquée par corrosion.

- Nettoyage de la surface par dépoussiérage par jet d'eau sous pression ;
- Brosse des armatures suivie du nettoyage par dépoussiérage ou par sablage ;
- Peinture des armatures à l'aide d'un produit de passivation pour inhiber la corrosion, le produit sera de type Sikaarmatec 108 ou produit similaire ;
- Reconstitution des bétons dégradés par des mortiers spéciaux type Sika top 122F ou produit similaire ;
- Humidification des supports jusqu'à saturation ;
- Le renforcement des poteaux, poutres et dalle consiste à les chemiser par une paroi de 10 cm de béton armé qui doit descendre jusqu'aux fondations suivant les plans de BA ;
- Le coulage d'un béton avec formulation spéciale dosé à 400 kg/m³ ;
- En fin application des enduits en trois couches soit 3 cm d'épaisseur suivant les recommandations du DTU 20-1.

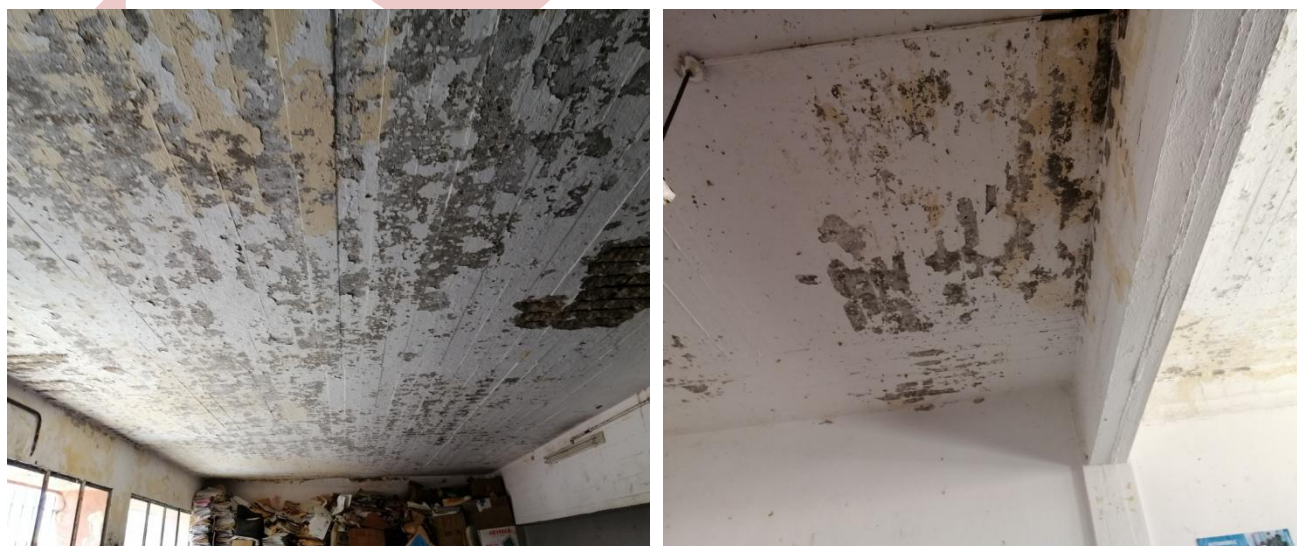
Figure 14 et 15: Apparition des traces d'humidité, écaillage de la peinture.

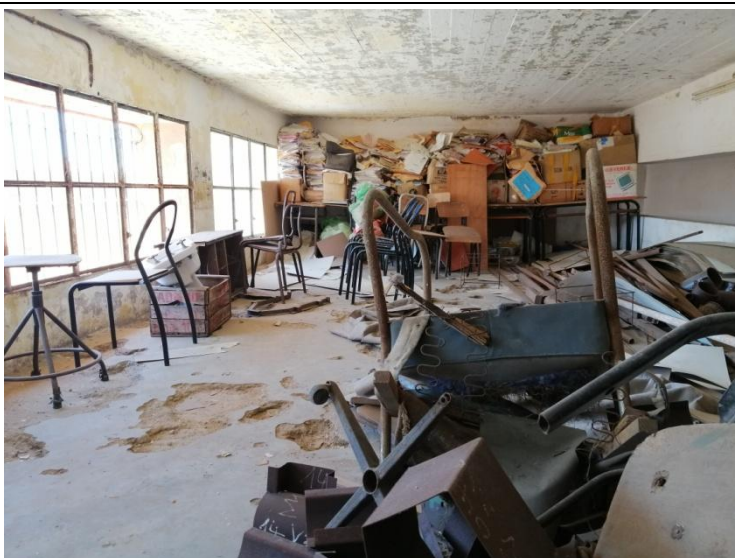
Figure 16 : Dégradation avancé de dallage.

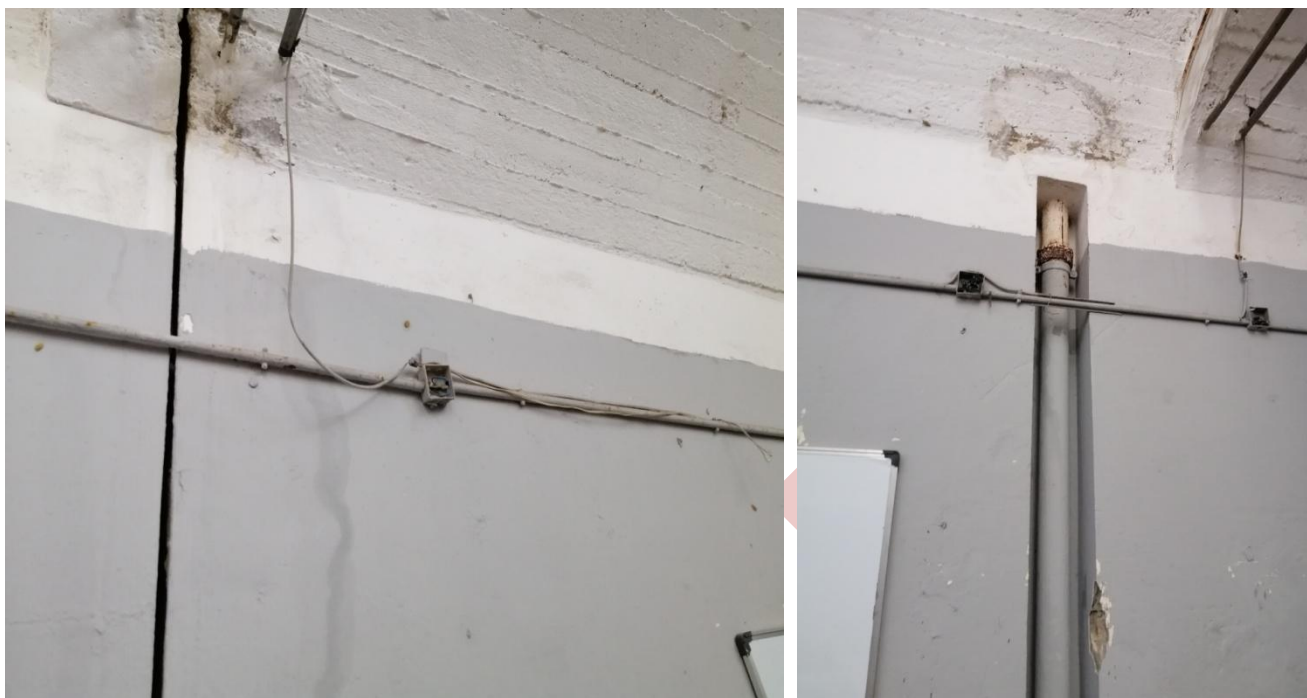
Figure 49 : Apparition des traces d'humidité.

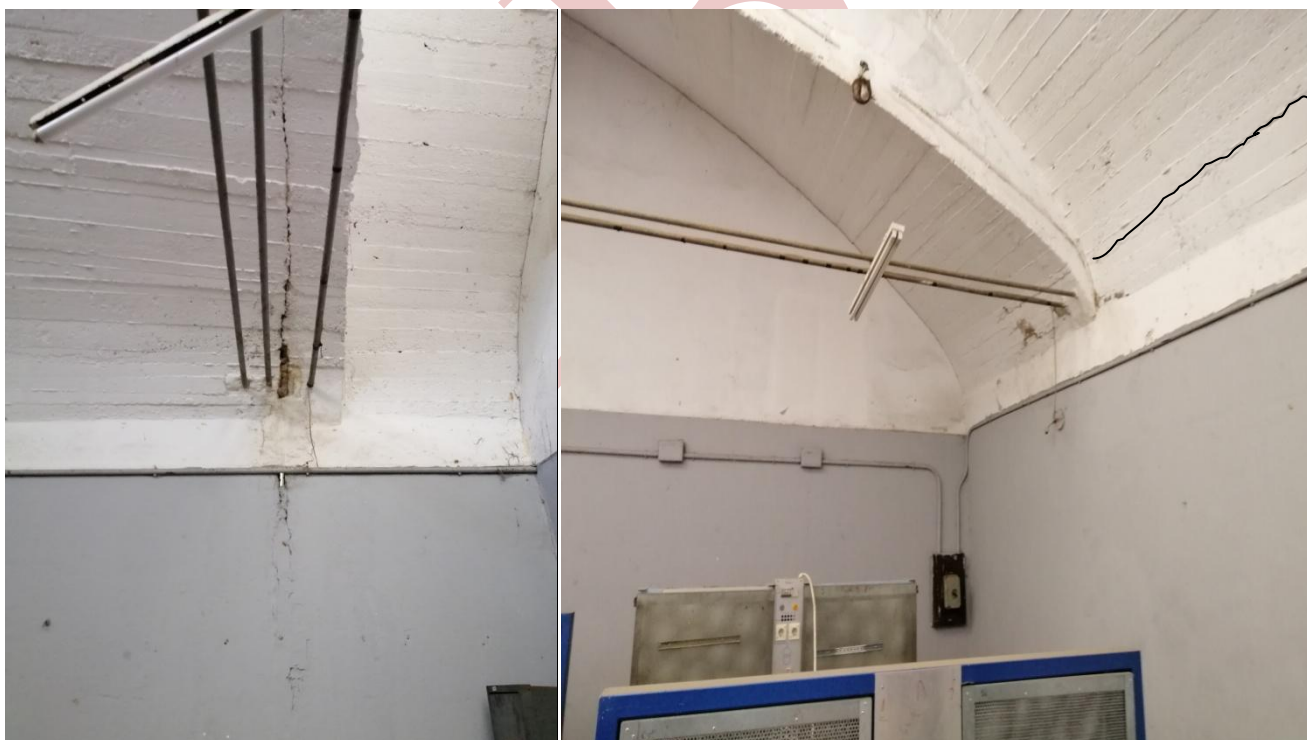
Figure 59 : Apparition des fissurations.

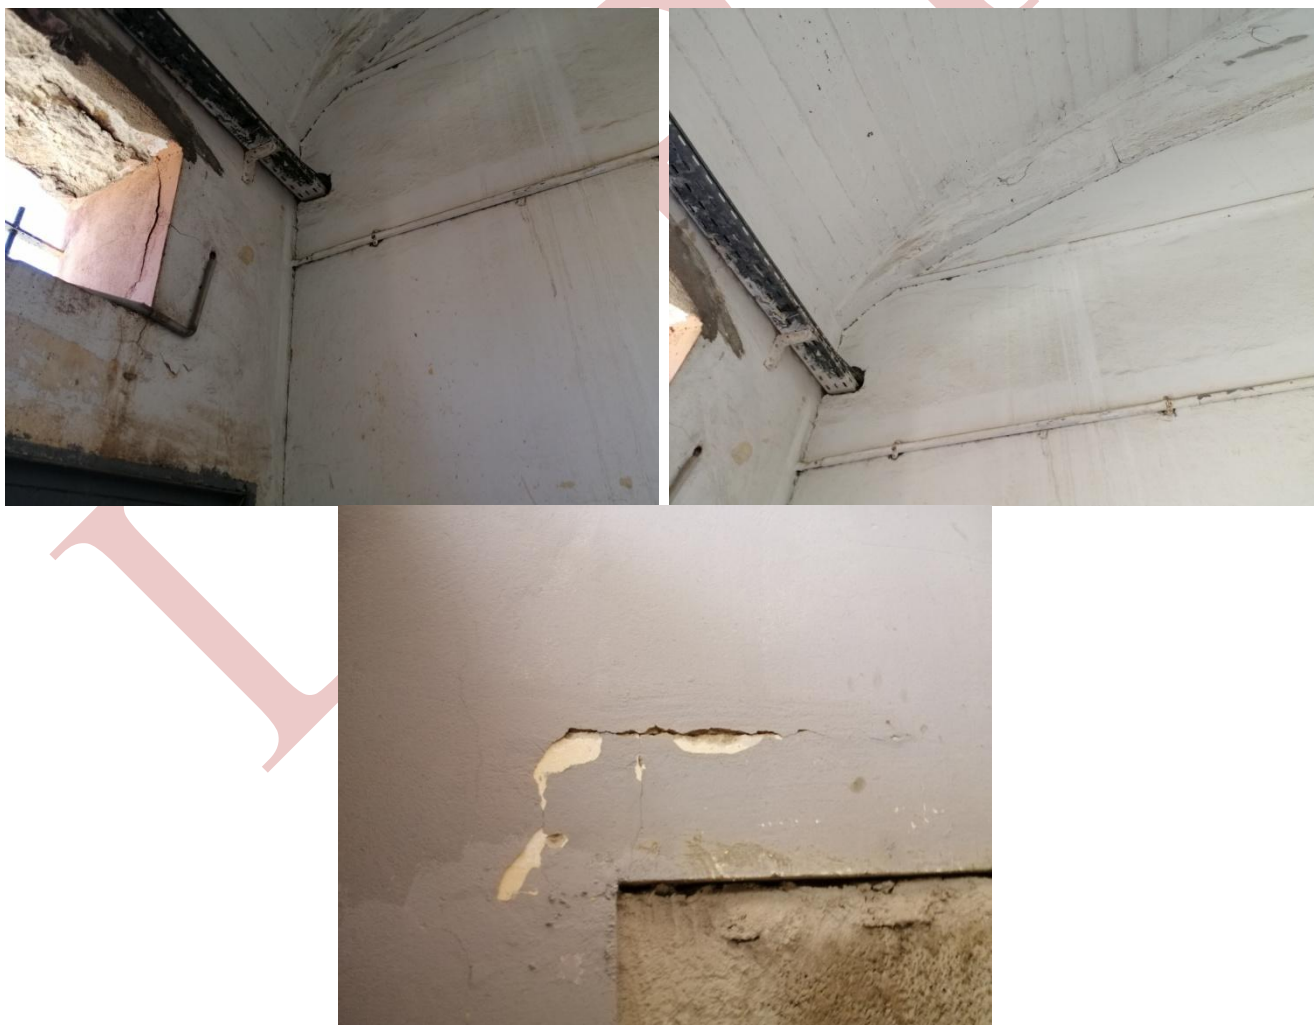
Figure 21,22 et 23 : Apparition des fissurations.

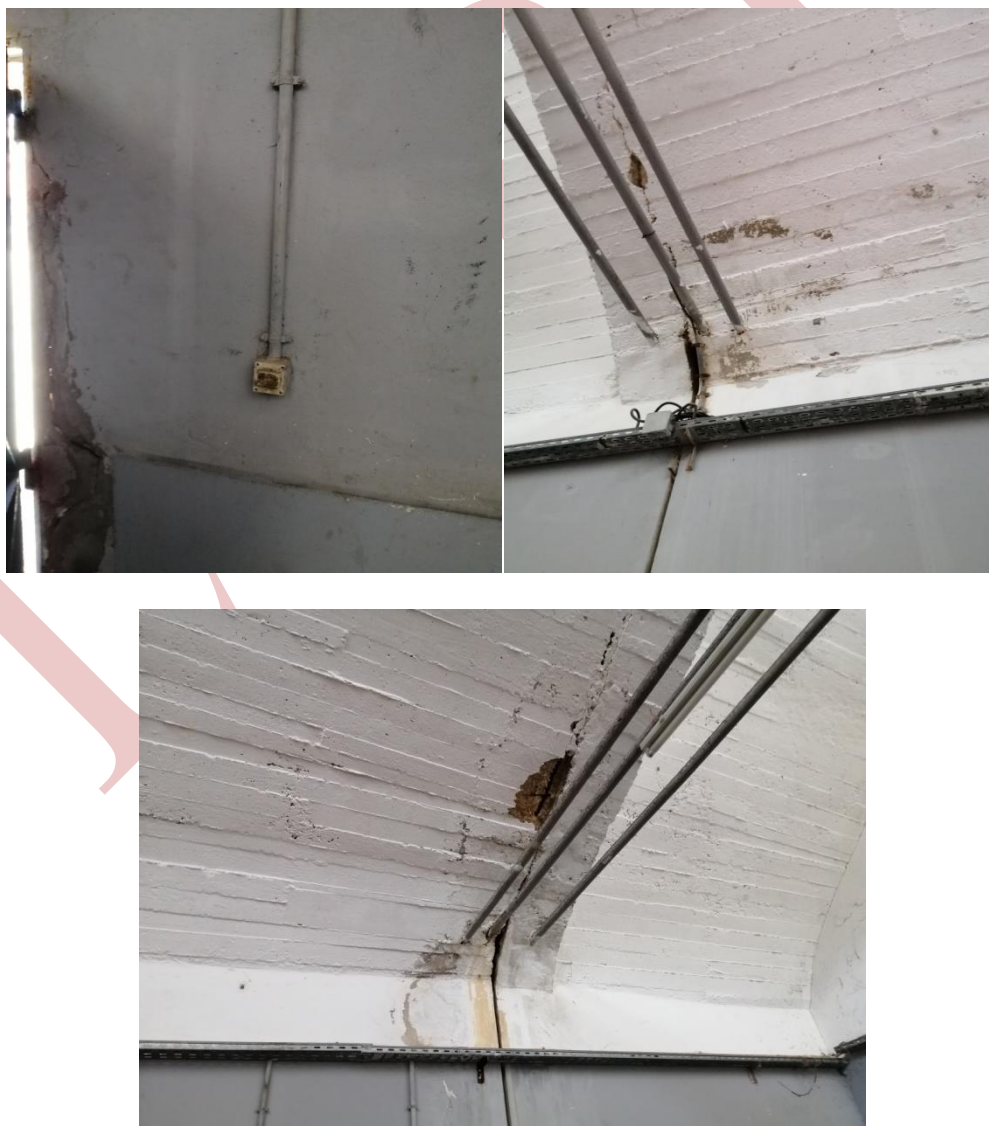
Figure 25,26 et 27 : Apparition des fissurations.

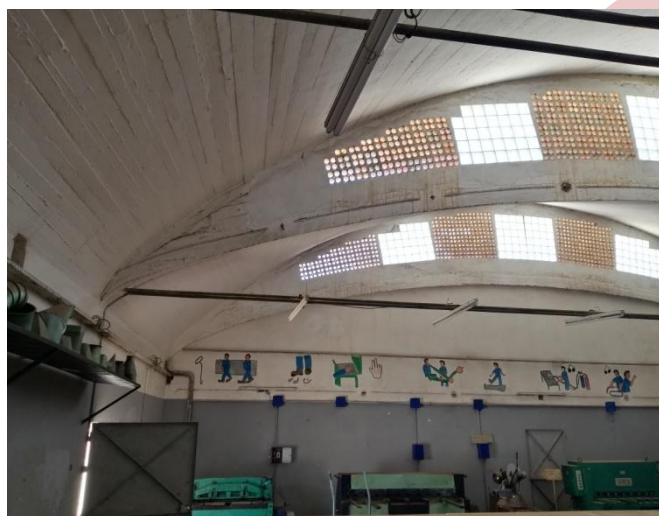
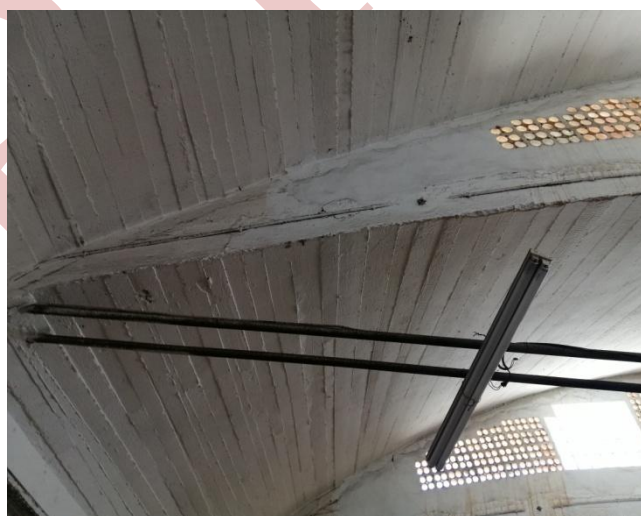
Figure 29 et 30 : Apparition des fissurations et écaillage de la peinture.

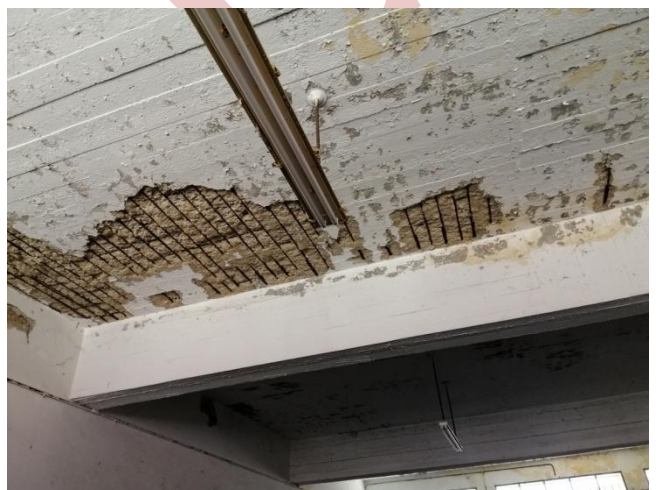
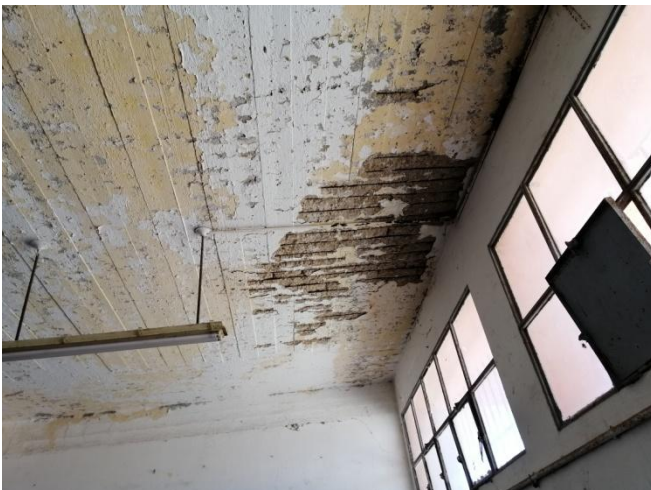
Figure 31 et 32 : Apparition des aciers de la dalle attaquée par corrosion.

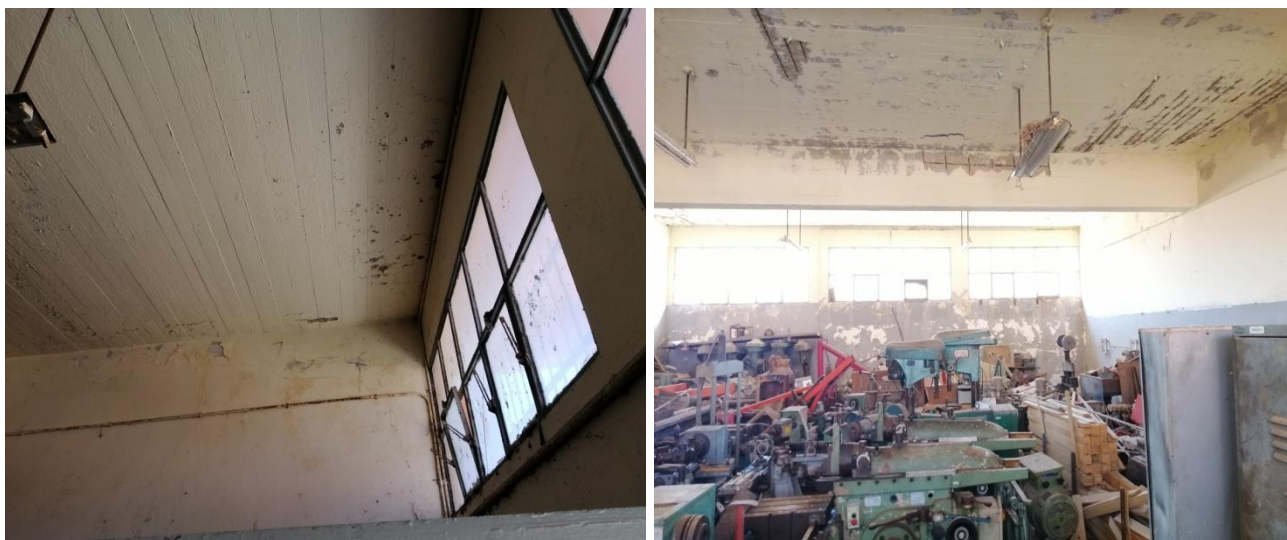
Figure 33 et 34 : Ecaillage de la peinture, apparition des aciers de la dalle.

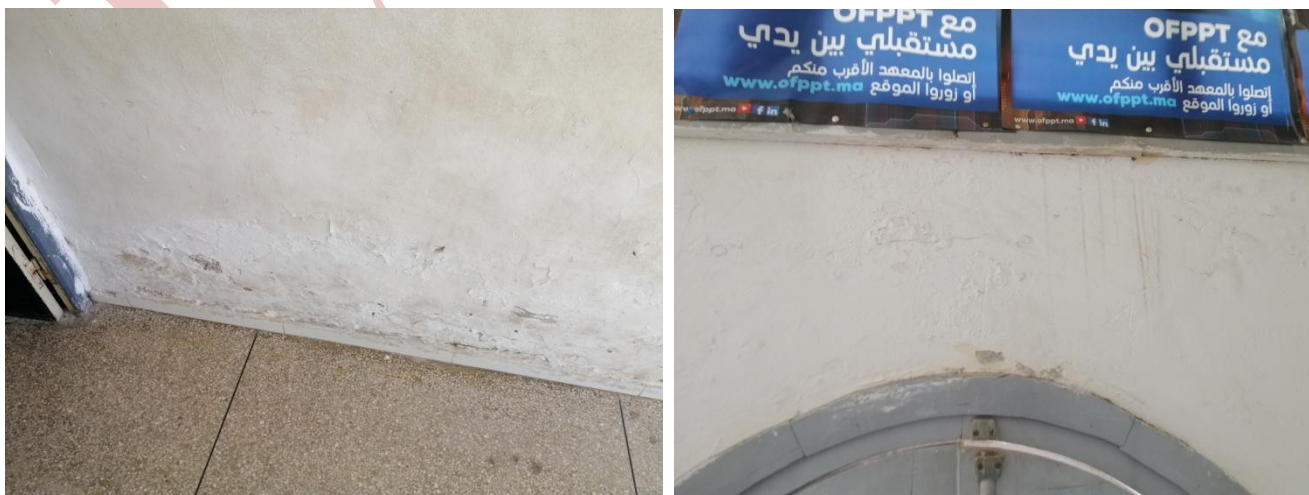
Figure 36 et 37 : Apparition des traces d'humidité et écaillage de la peinture.

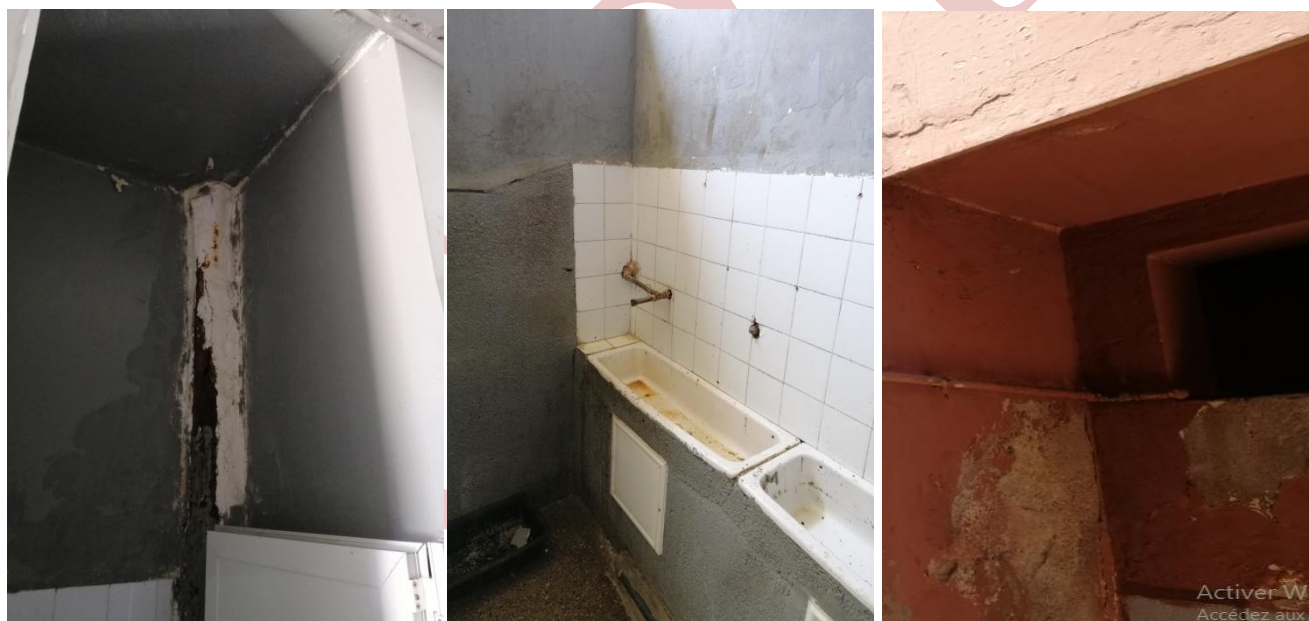
Figure 39,40 et 41 : Apparition des traces d'humidité.

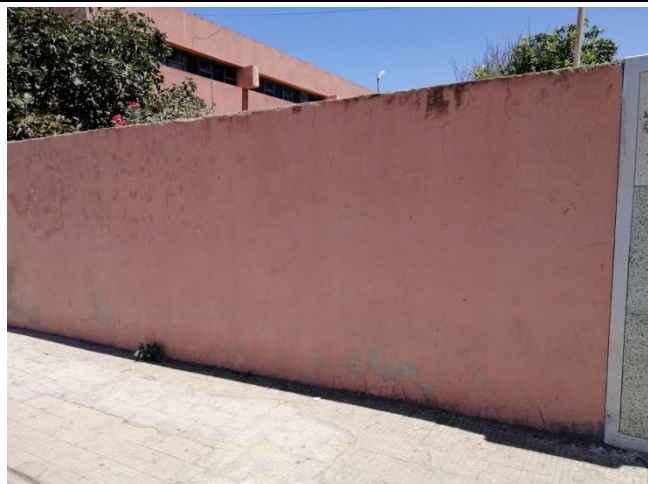
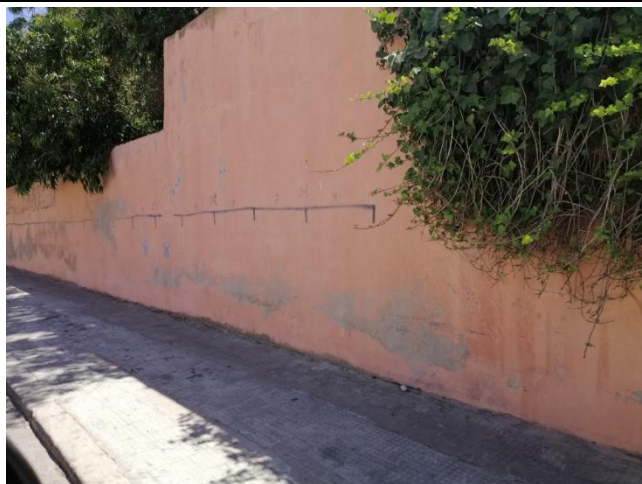
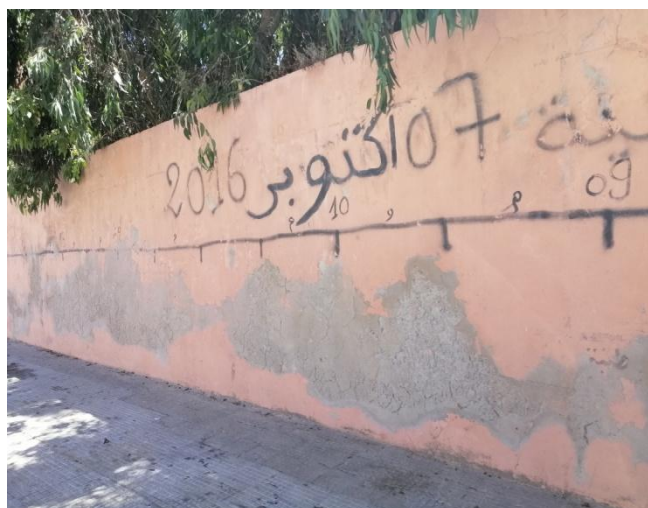
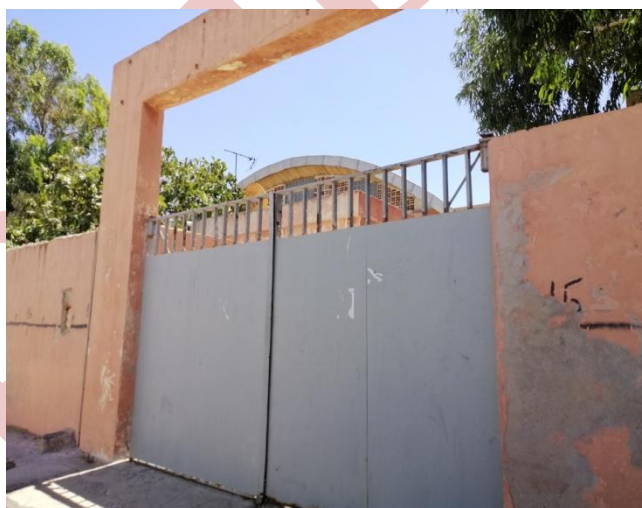
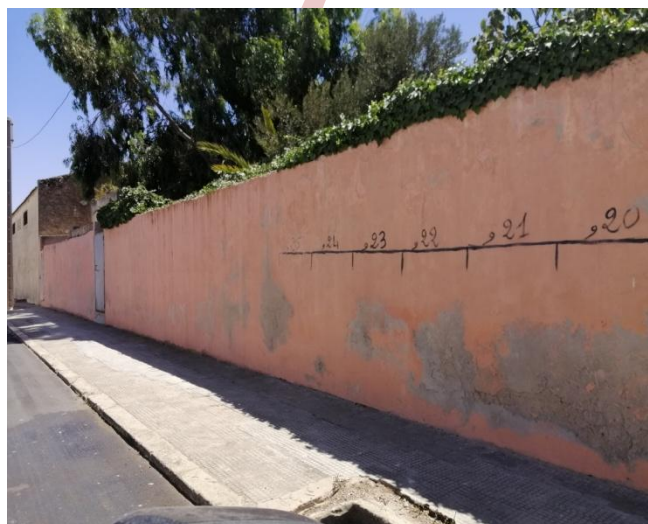
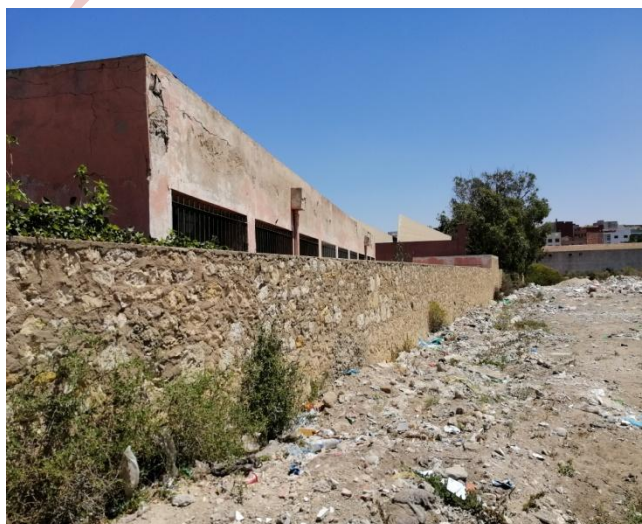
Figure 42,43,44,45,46 et 47 : Vue latérale de mur de clôture, Ecaillage de la peinture et fissuration superficiel au niveau des enduits.

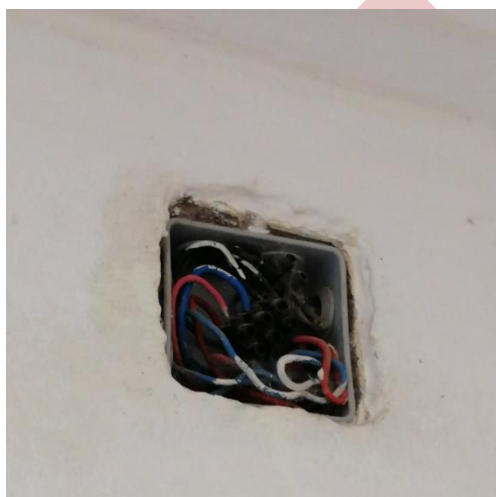
Figure 50 : Boîte de dérivation non couverte.

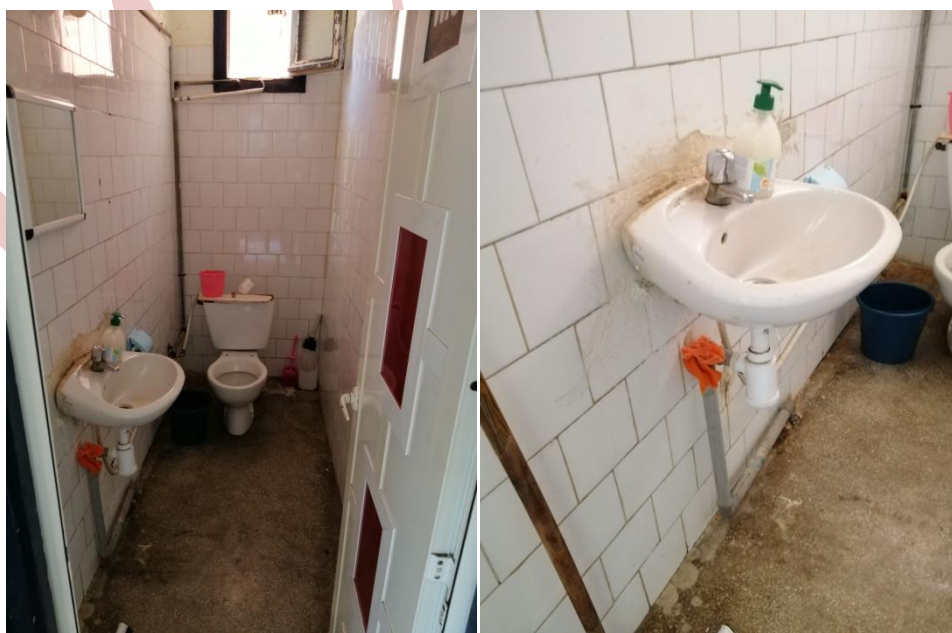
Figure 51 et 52 : Installation d'eau potable et d'assainissement non encastré.

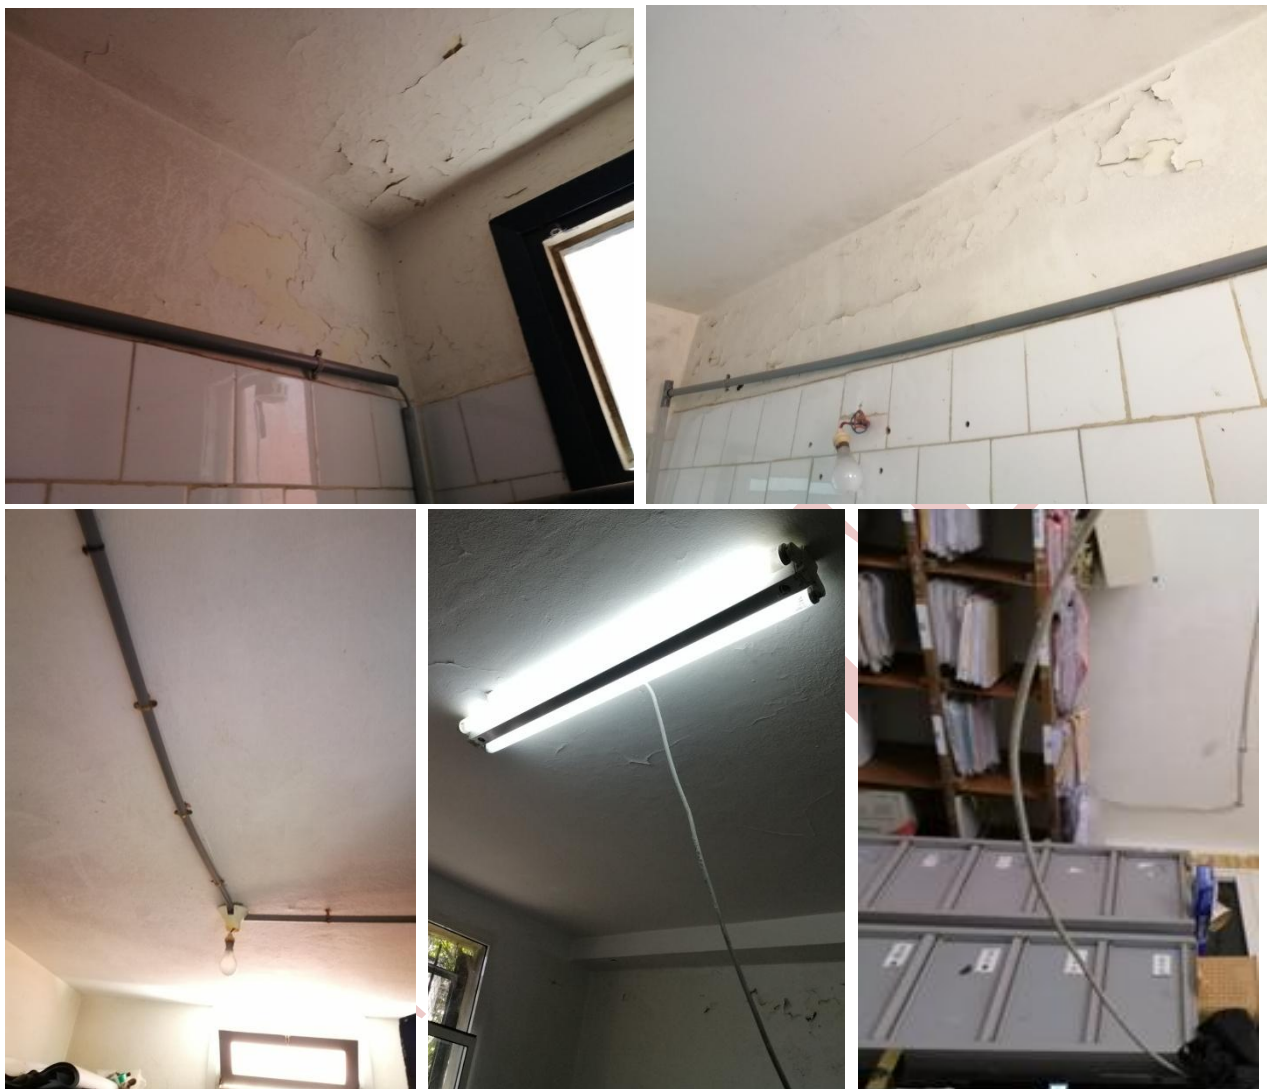
Figure 53, 54,55 et 56 : Câbles d'électricité non encastré.

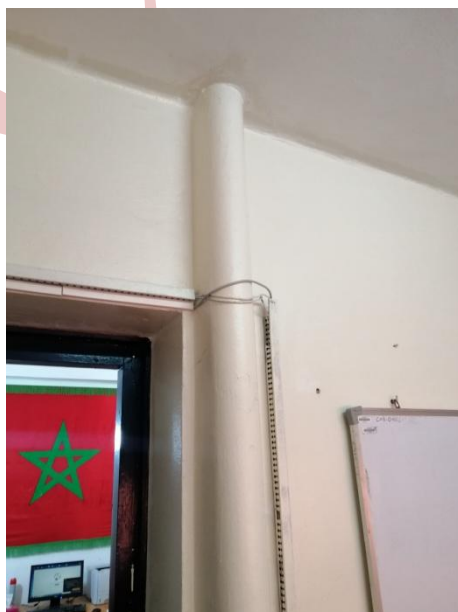
Figure 57 : Conduite des eaux pluviales non encastré.

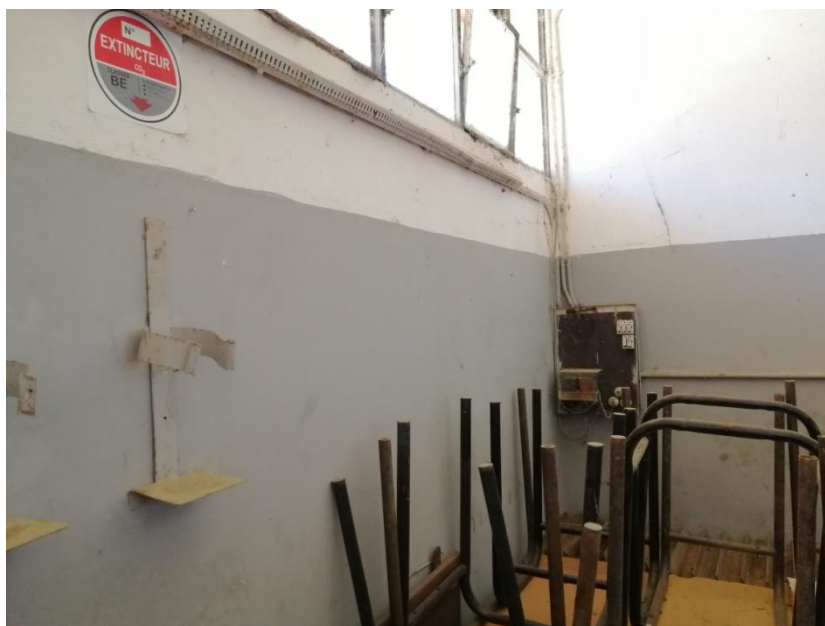
Figure 58 : Tableau non encastré, classique avec des câbles électrique non encastré passant dans un tube..

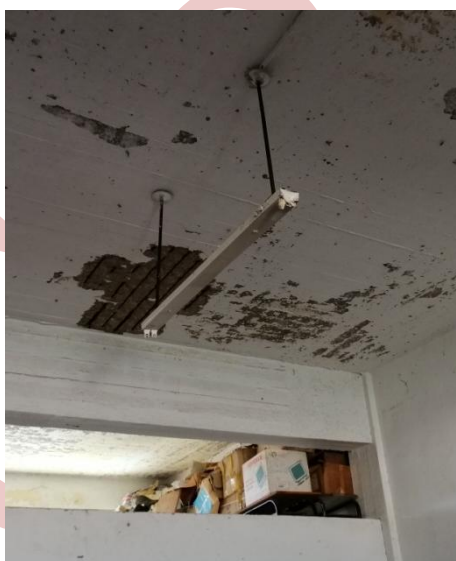
Figure 59,60 et 61 : Lampes Tube LED endommagé.

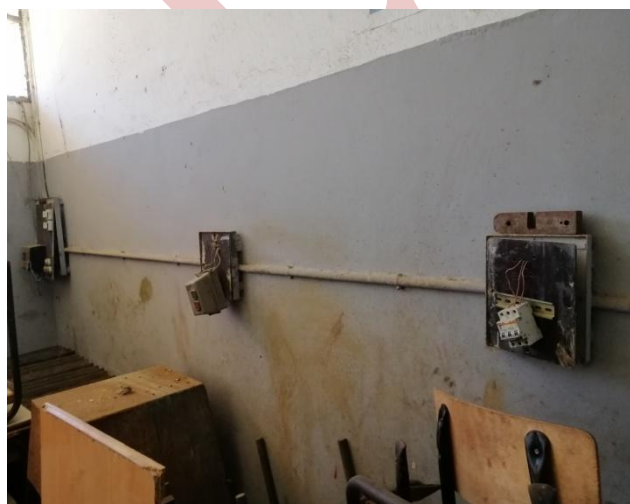
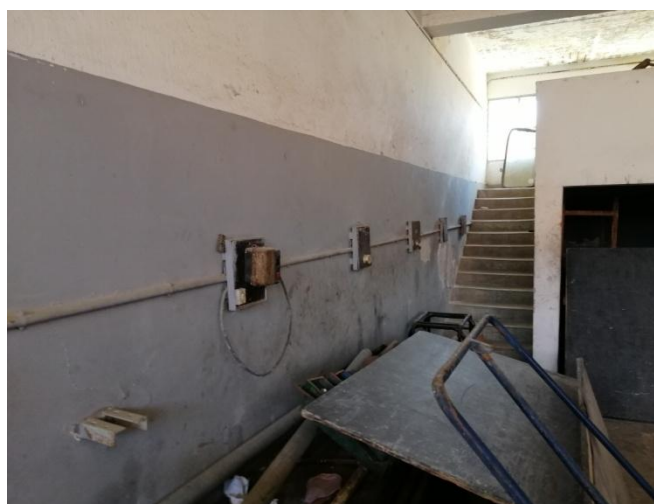
Figure 62 et 63 : Appareillage électrique nu, câble électrique non encastré passant dans un tube.

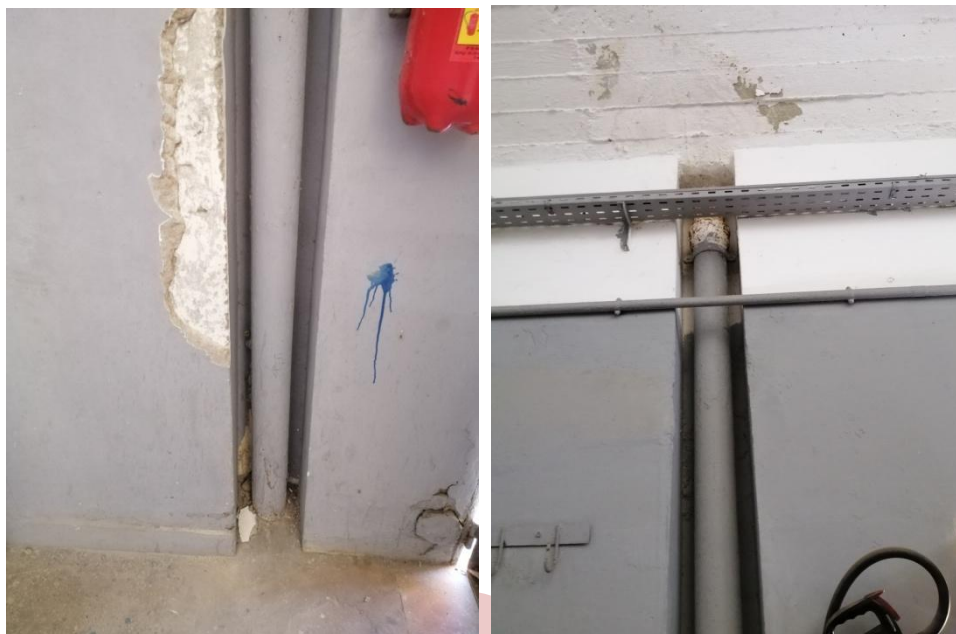
Figure 64 et 65 : Conduites des eaux pluviales non encastrés, avec apparition de corrosion au niveau de raccords.

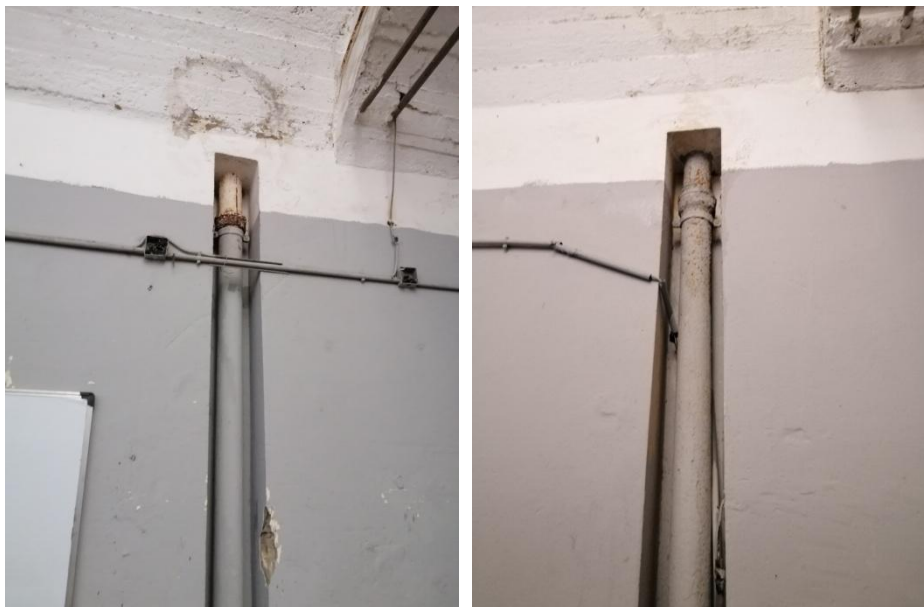
Figure 67 et 68 : Conduite des eaux pluviales non encastré avec apparition de corrosion au niveau de records.

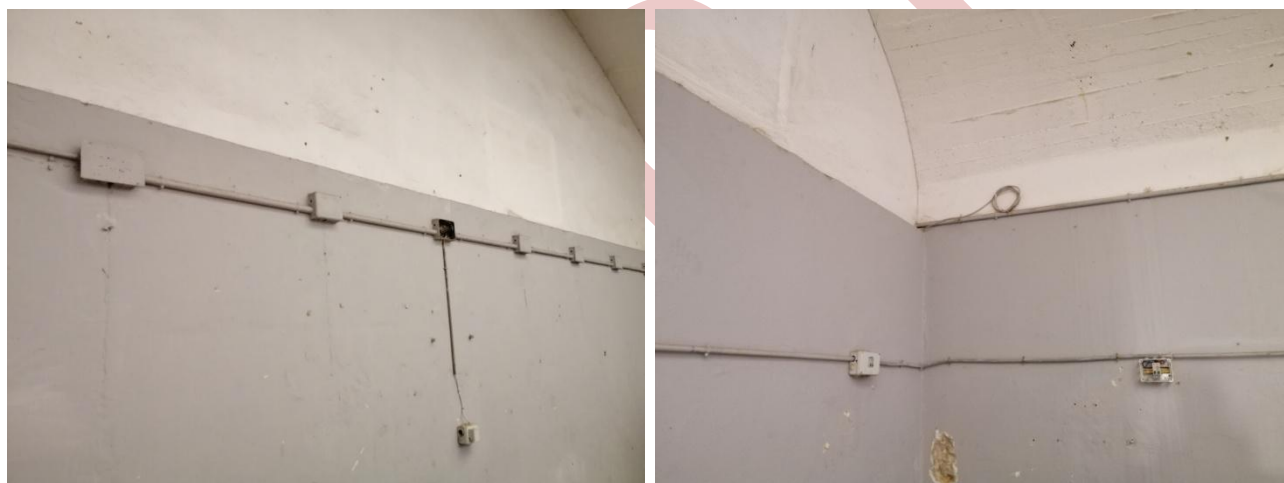
Figure 69 et 70 : Boite de dérivation non couvert.

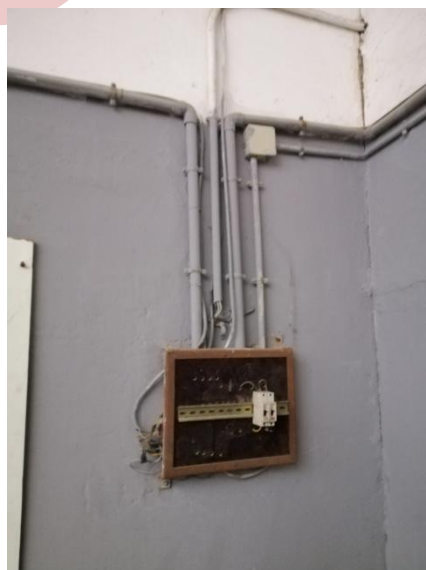
Figure 71 : Interrupteur différentiel non couvert.

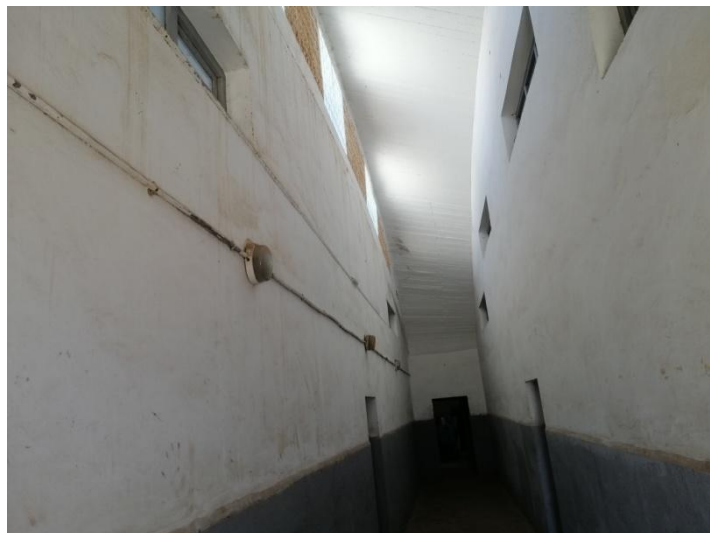
Figure 72 : Lampes endommagées.

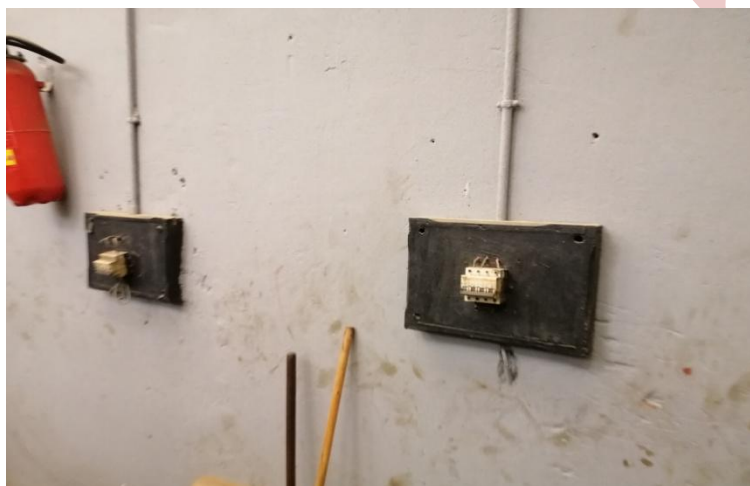
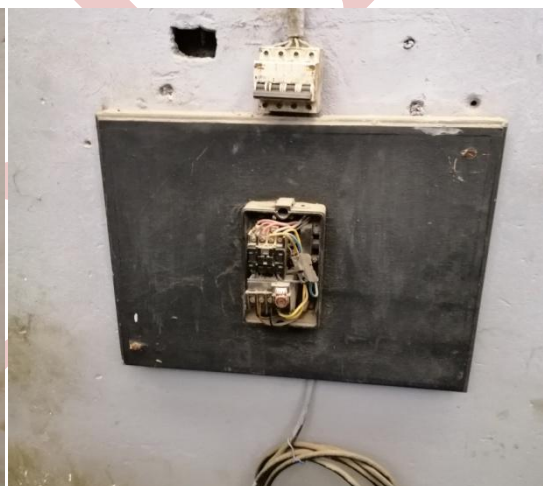
Figure 73 et 74 : Interrupteur différentiel non couvert.
