**Rapport technique : Expertise structurelle
et Etude géotechnique**

**Projet : ETUDE GEOTECHNIQUE ET EXPERTISE STRUCTURELLE, DES RESEAUX
D'ASSAINISSEMENT D'INCENDIE ET DE PLOMBERIE AU CENTRE DE
QUALIFICATION PROFESSIONNELLE A SAFI**

Rapport N° : RP/CAS/20/20/174

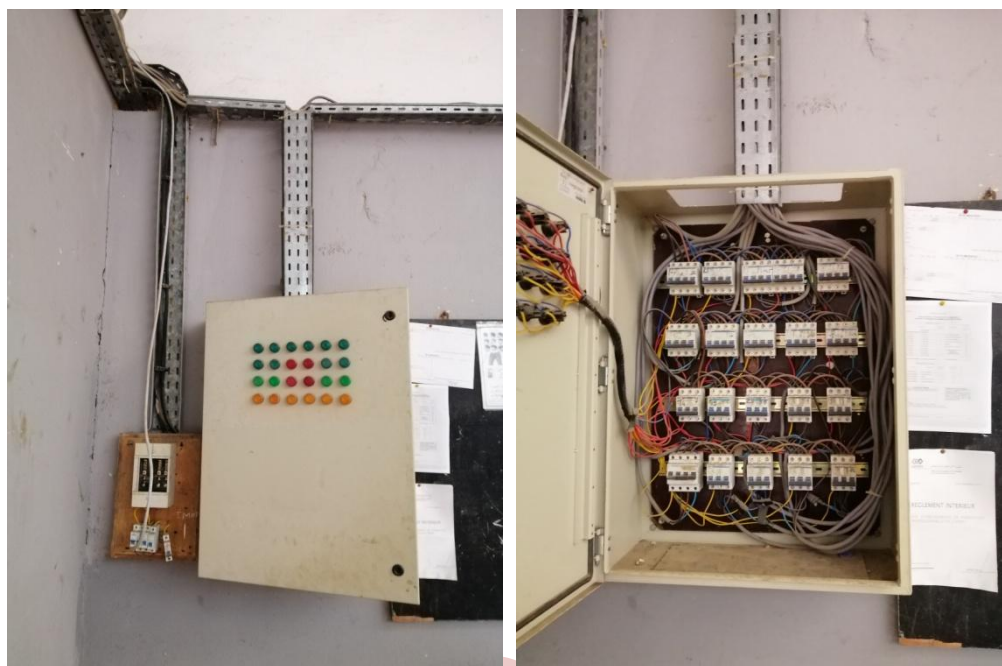
Figure 76 et 77 : tableau des interrupteurs différentiels non couvert, chemin de câble en tôle pour la distribution des câbles.

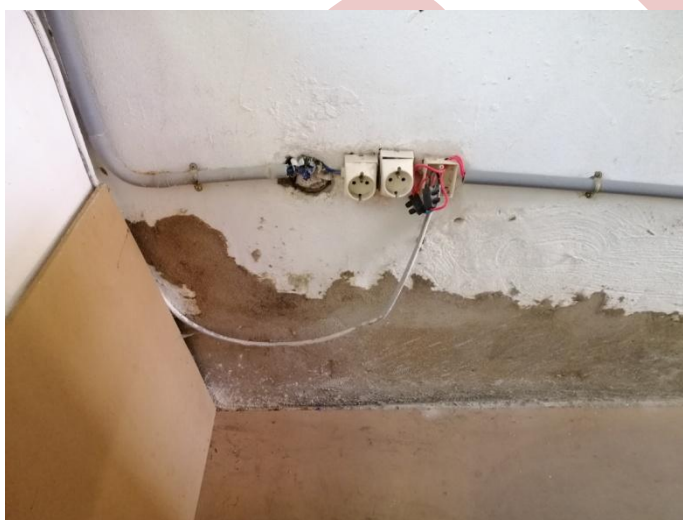
Figure 81 : Prises de courant non isolés.

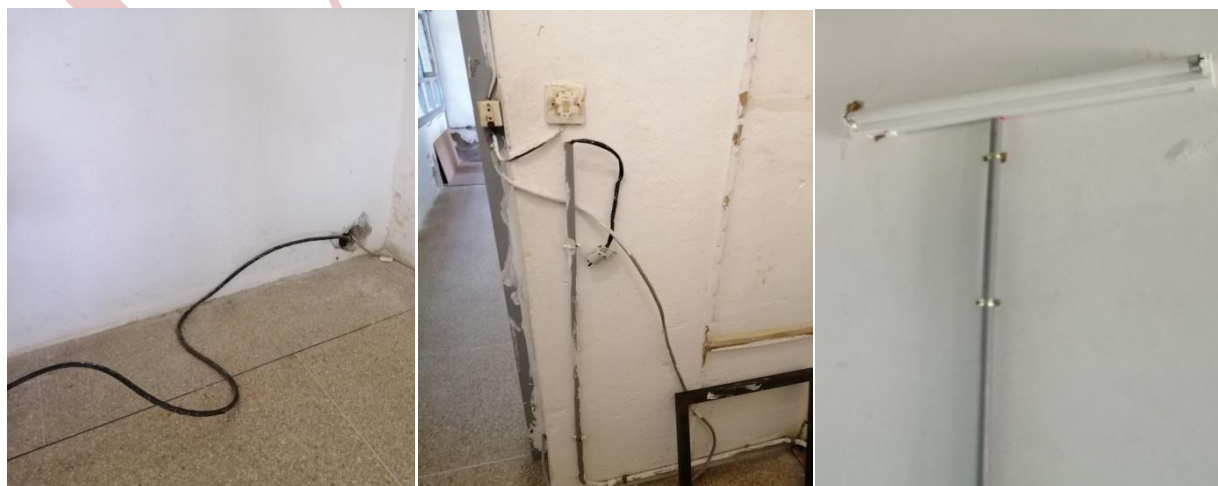
Figure 82,83 et 84 : Câbles électrique non encastré.

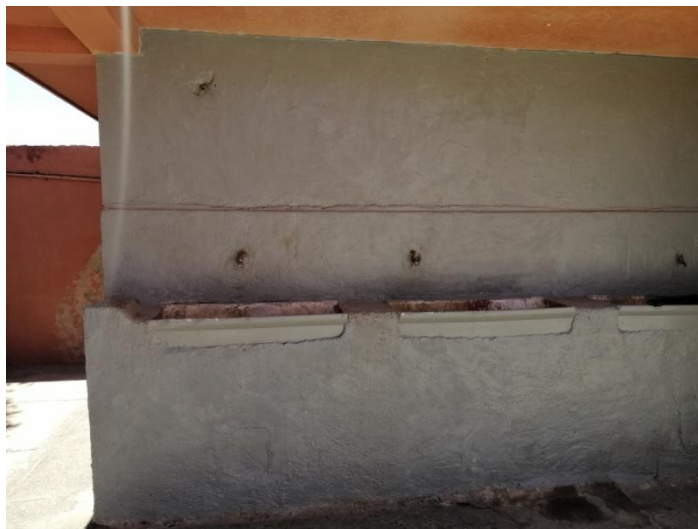
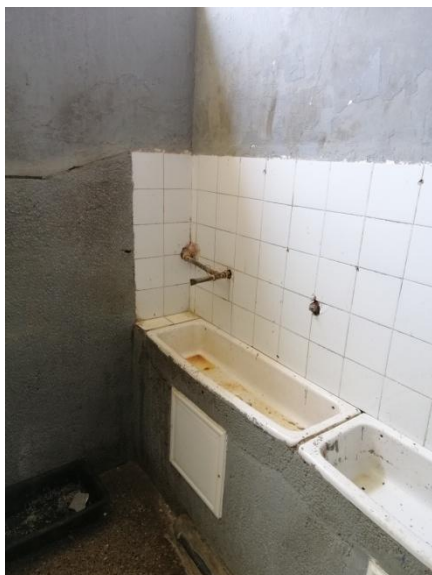
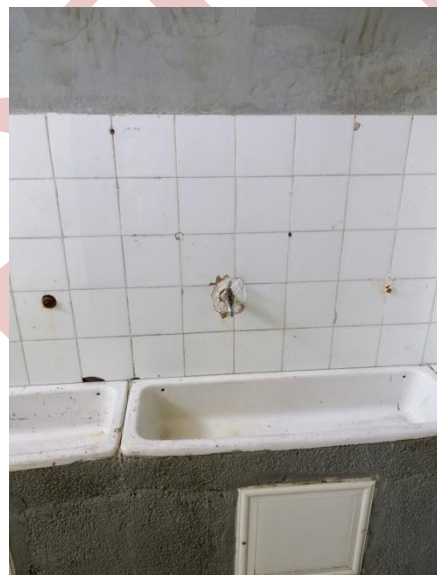
Figure 85,86 et 87 : Dégradation de la robinetterie et corrosion an niveau de raccords.

- Reprendre la pose des sanitaires.
- Traiter l'anticorrosion de la tuyauterie métallique apparente.
- Appliquer une peinture au Zinc: galvanisation à froid.
- Appliquer deux couches de peinture en tenant compte de l'aspect esthétique des locaux.
- Remettre en état de l'étanchéité au niveau des fuites.

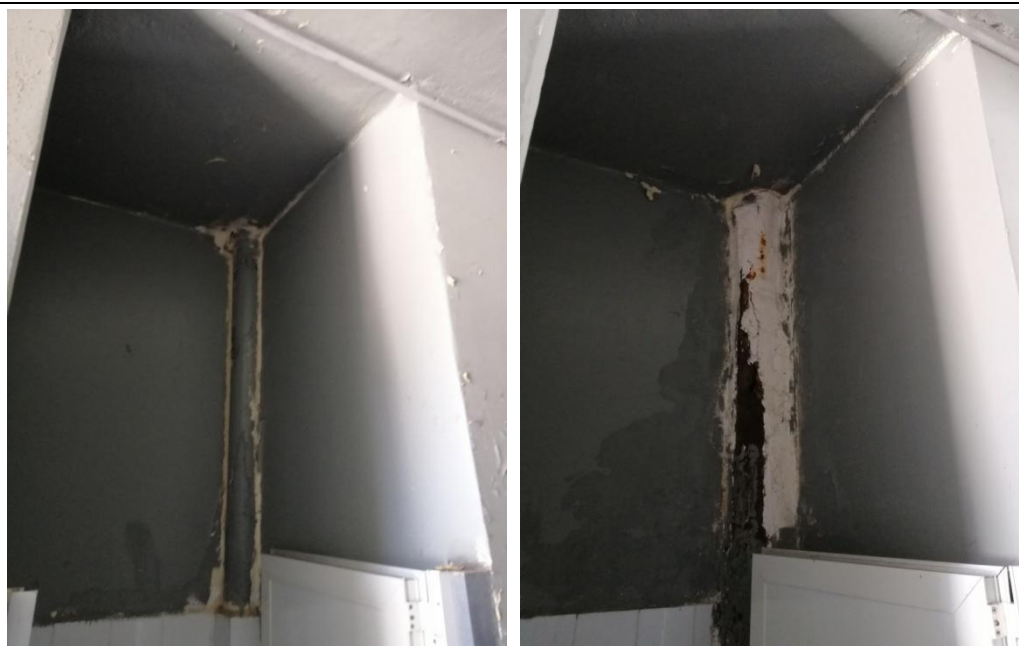
Figure 89 et 90 : Conduites des eaux pluviales non encastrés, avec apparition de corrosion.
