**Rapport technique : Expertise structurelle
et Etude géotechnique**

**Projet : ETUDE GEOTECHNIQUE ET EXPERTISE STRUCTURELLE, DES RESEAUX
D'ASSAINISSEMENT D'INCENDIE ET DE PLOMBERIE A L'INSTITUT SPECIALISE DE
TECHNOLOGIE APPLIQUEE A YOUSOUFIA**

Rapport N° : RP/CAS/20/20/187

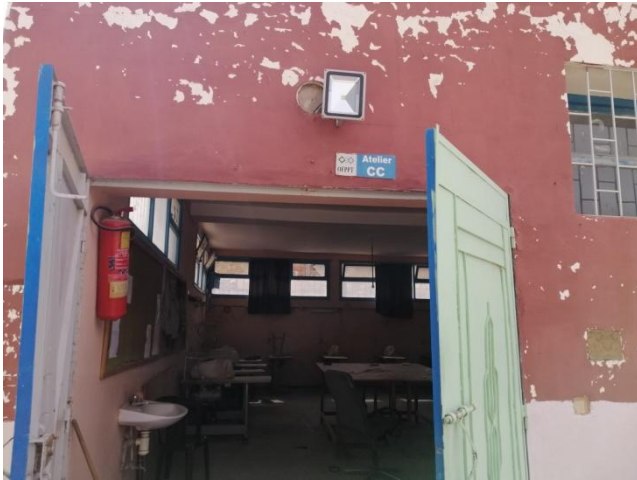
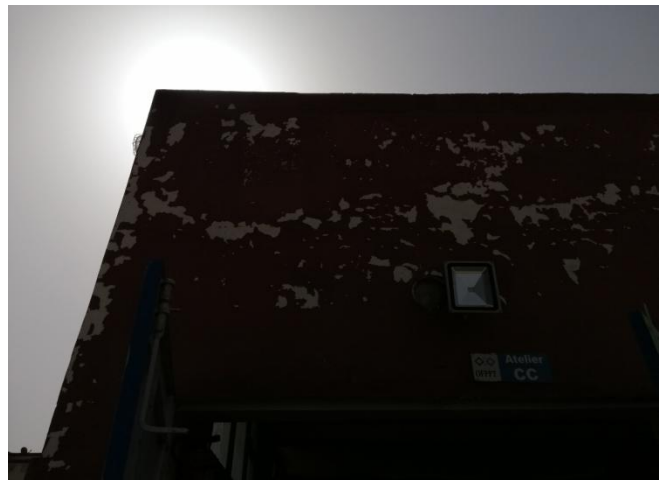
Figure 1 et 2 : Ecaillage de la peinture.

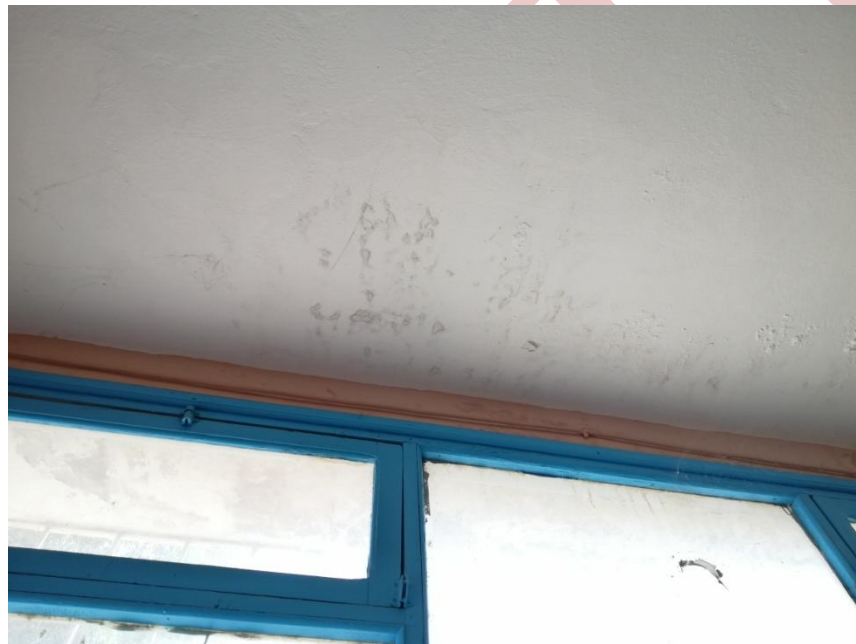
Figure 3 : Traces d'humidité au niveau la dalle, écaillage de la peinture.

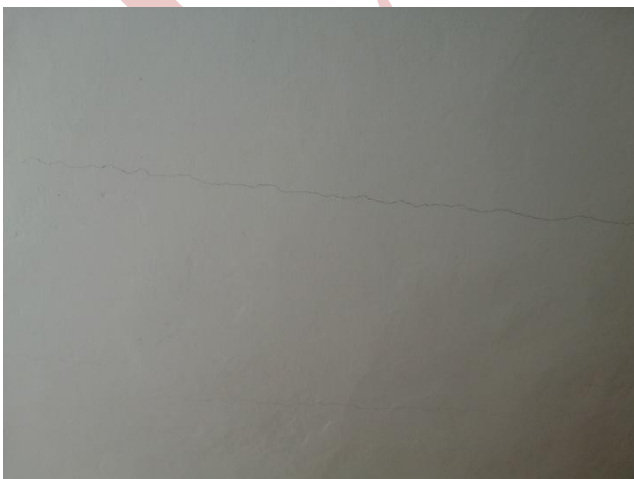
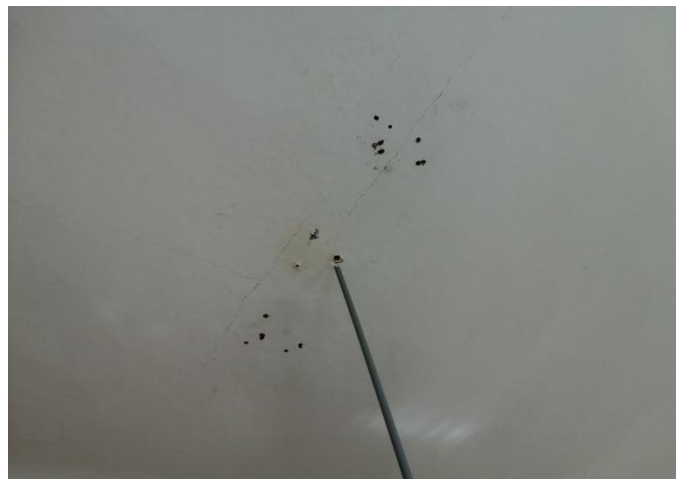
Figure 4 et 5 : Apparition des fissurations verticale au niveau des enduits.

- Ouverture en « V » ou en « U » des enduits sur 10 cm de part et d'autre de la fissure ;
- Nettoyage bien soigné des bords des fissures (brossage + dépoussiérage) et humidification ;
- Incorporation d'agrafes galvanisé ou grillage anti fissure petite maille sur 10 cm de part et d'autre de la fissure ;
- Remplissage des vides (jonction structure - maçonnerie) par un mortier en grain de riz dosé à 400kg/m³ avec un produit de colle (sikalatex par exemple) ;
- Reprise de l'enduit avec les mêmes caractéristiques que l'existant (pour éviter la fissuration de retrait entre le nouveau et l'ancien) avec incorporation de sikalatex ;
- Enfin peinture.

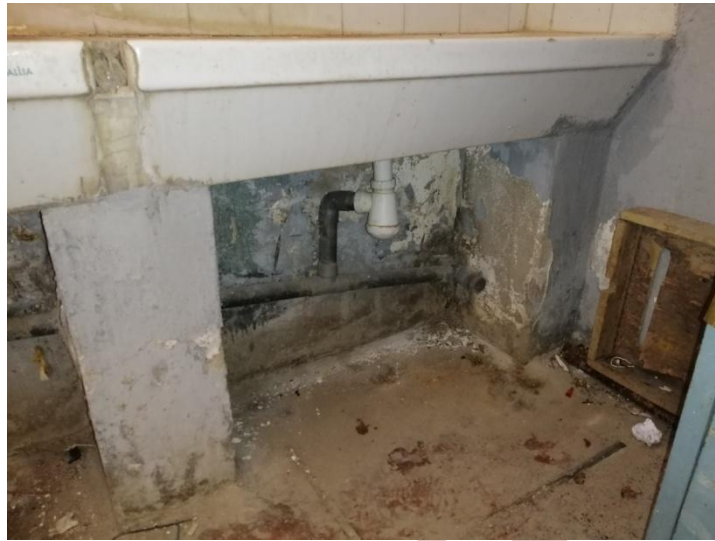
Figure 6 : Traces d'humidité.

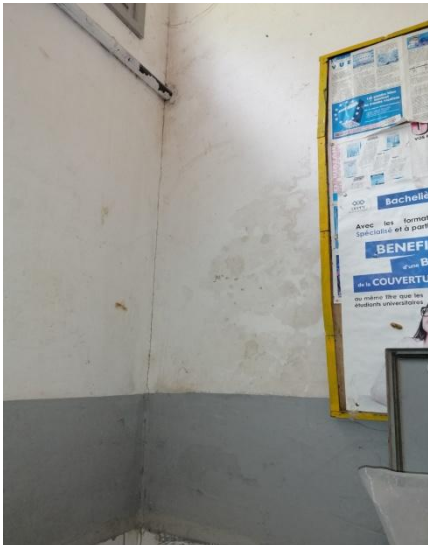
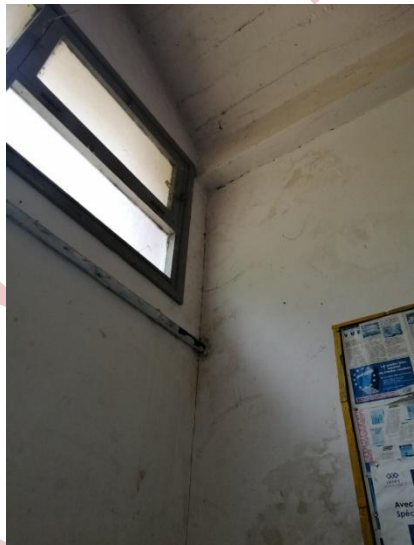
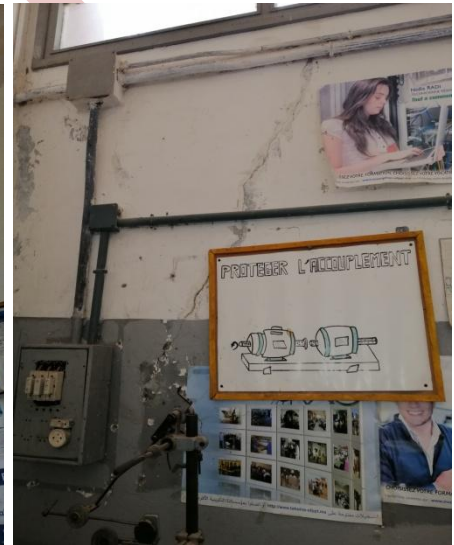
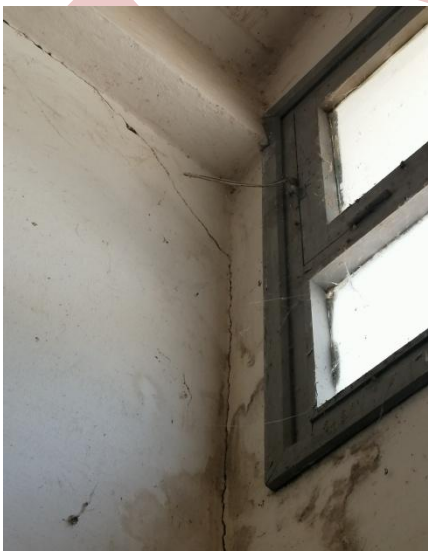
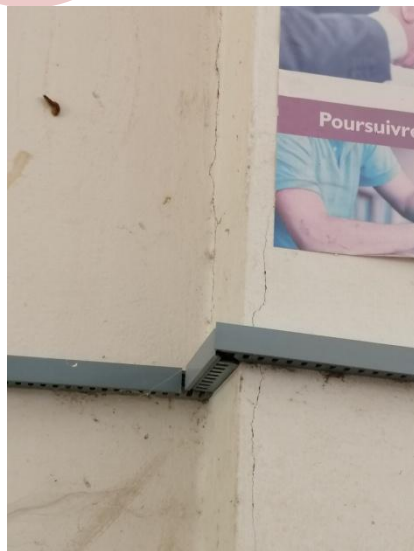
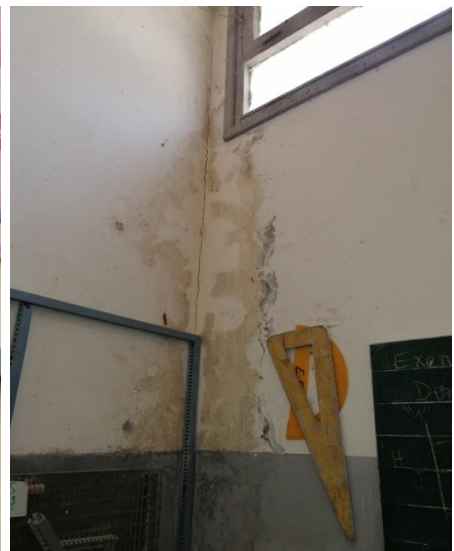
Figure 7, 8, 9 et 10 : Apparition des fissurations.

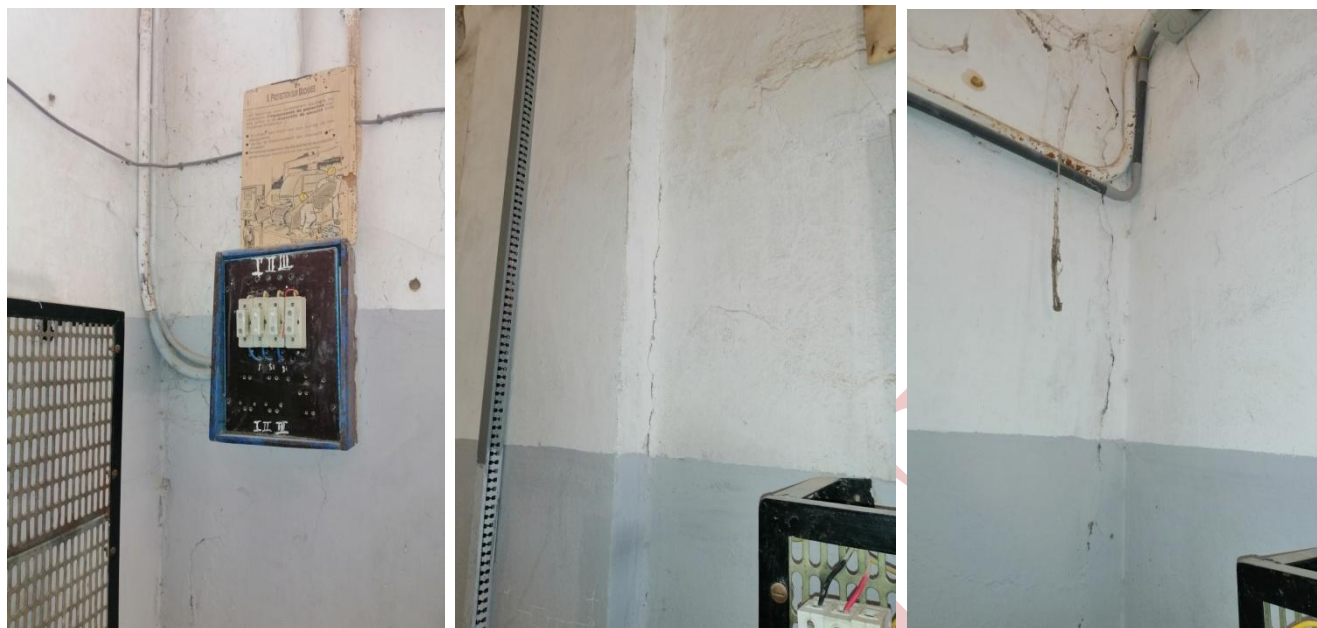
Figure 11, 12 et 13 : Apparition des fissures au niveau des enduits.

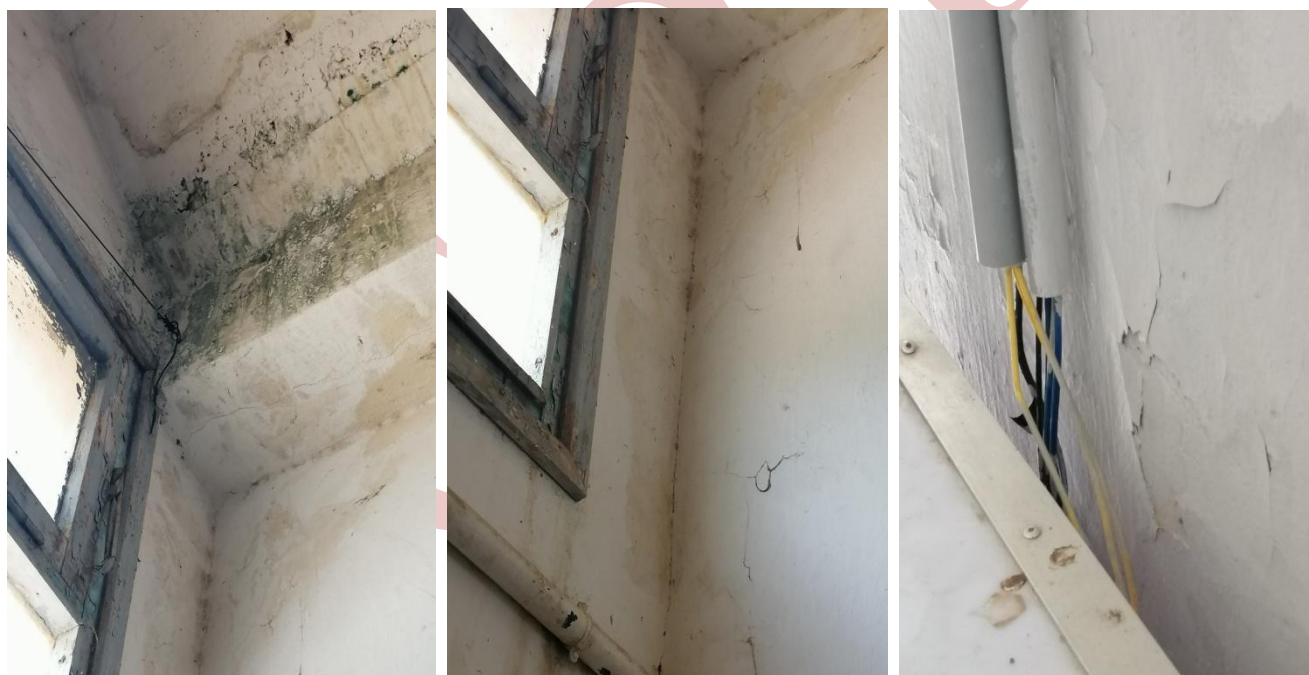
Figure 14, 15 et 16: Apparition des traces d'humidité et écaillage de la peinture.

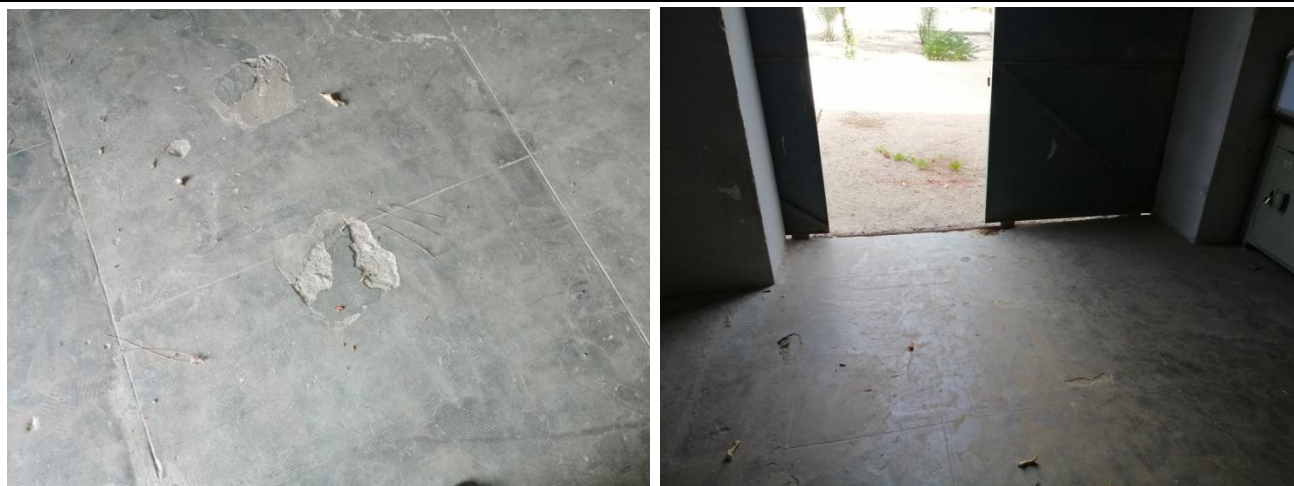
Figure 17 et 18 : Dégradation dallage.

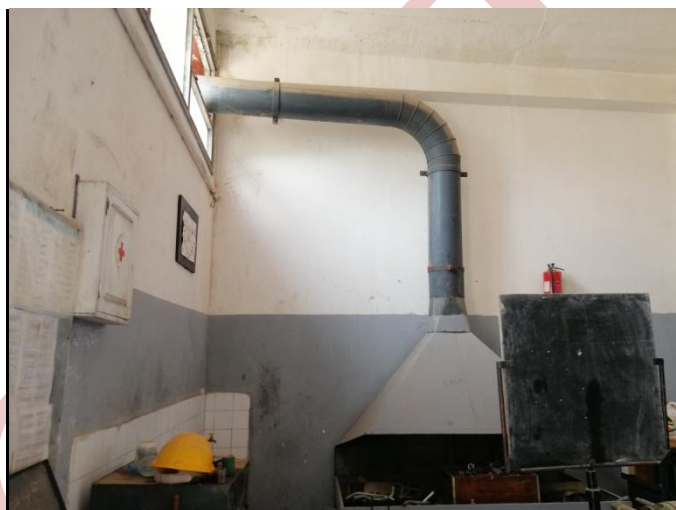
Figure 19 : Apparition des traces d'humidité.

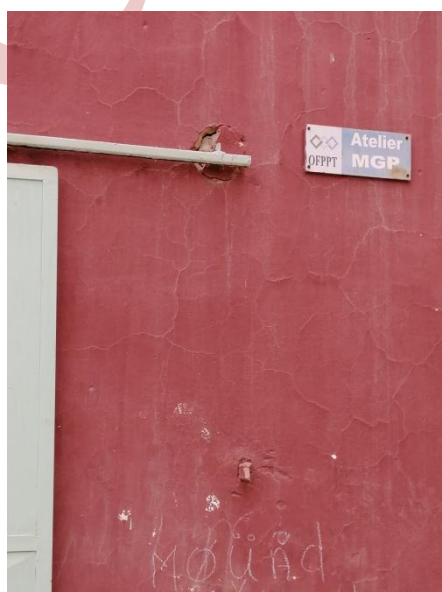
Figure 20 : Ecaillage de la peinture.

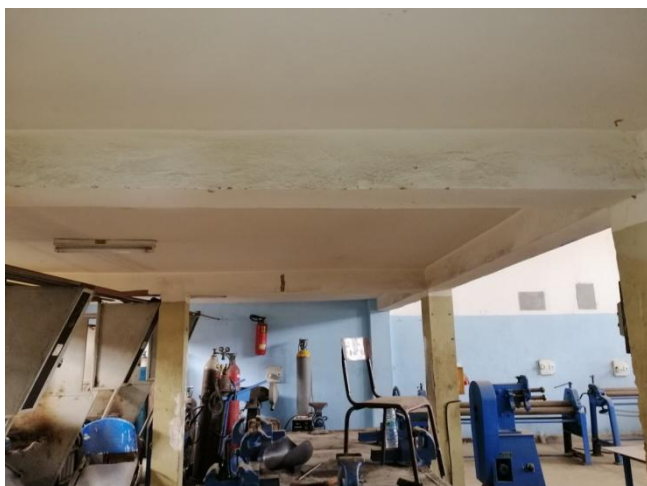
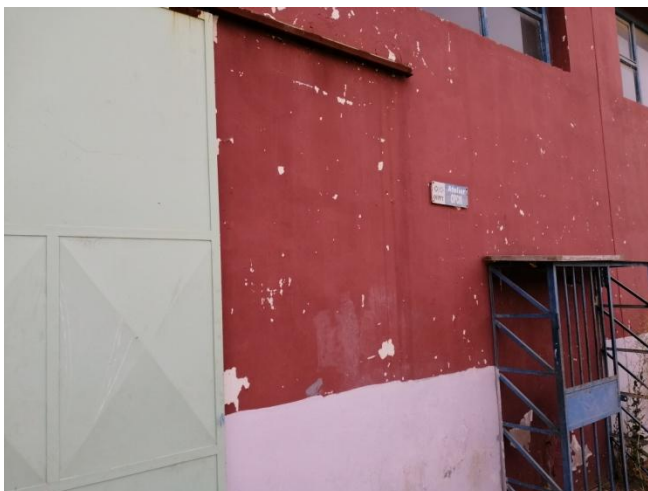
Figure 21 et 22 : Apparition des traces d'humidité et écaillage de la peinture.

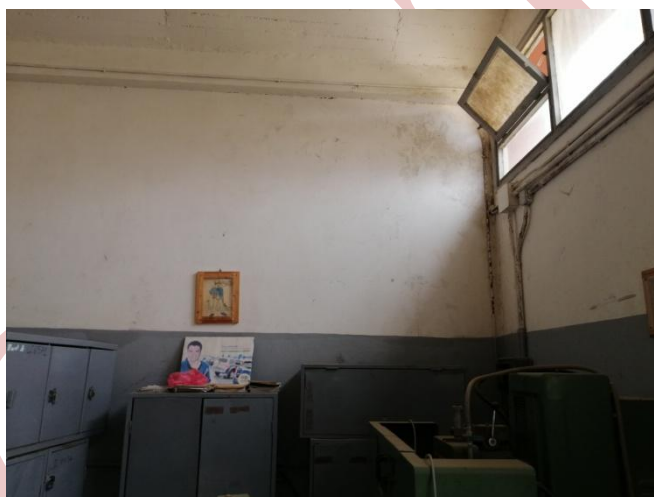
Figure 23: Apparition des traces d'humidité et écaillage de la peinture.

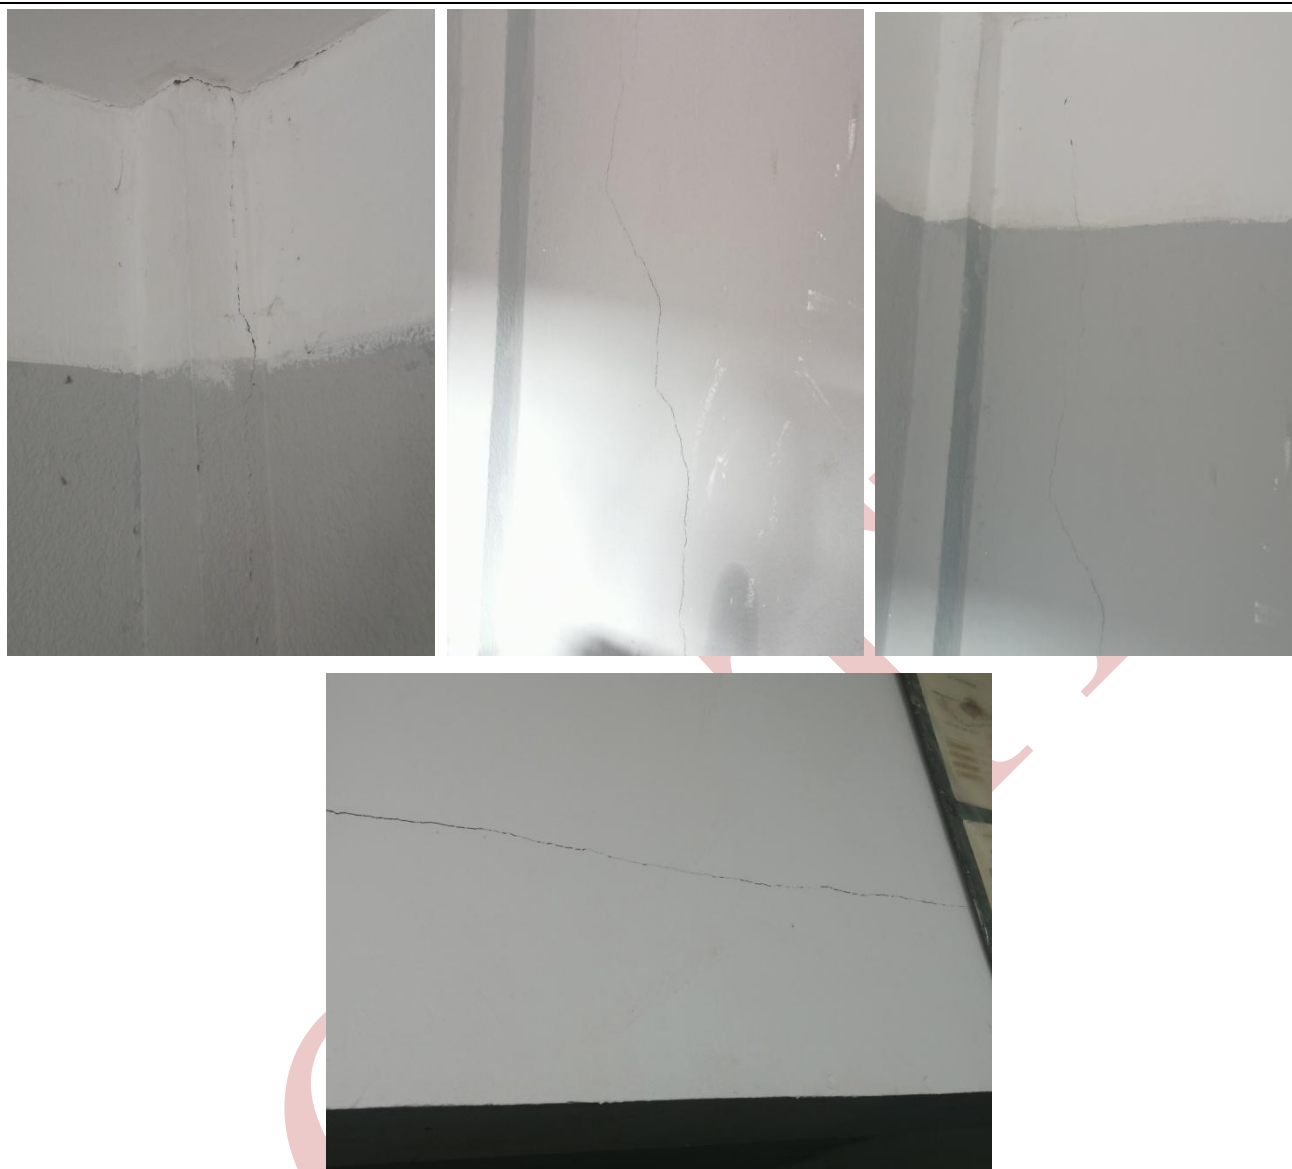
Figure 24, 25, 26 et 27 : Apparition des fissurations.

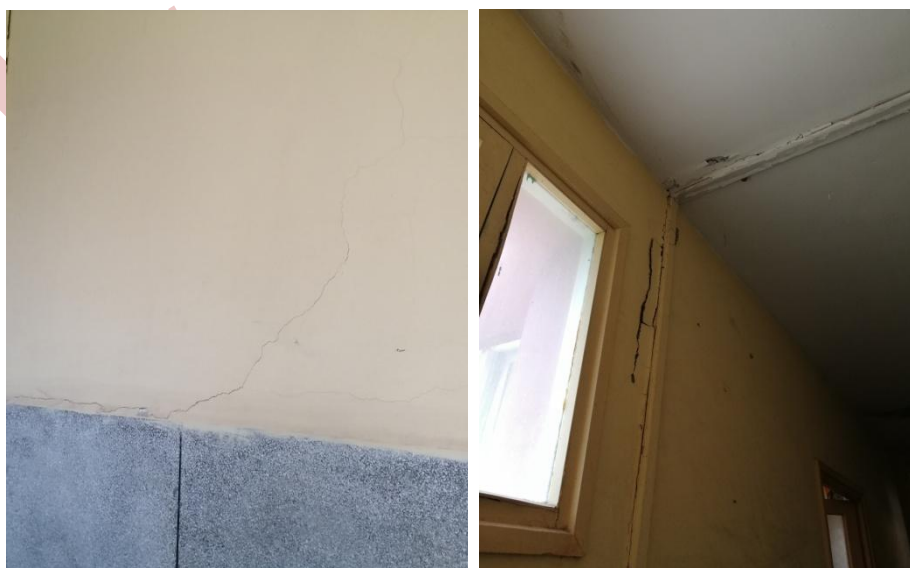
Figure 28 et 29 : Apparition des fissurations au niveau des enduits.

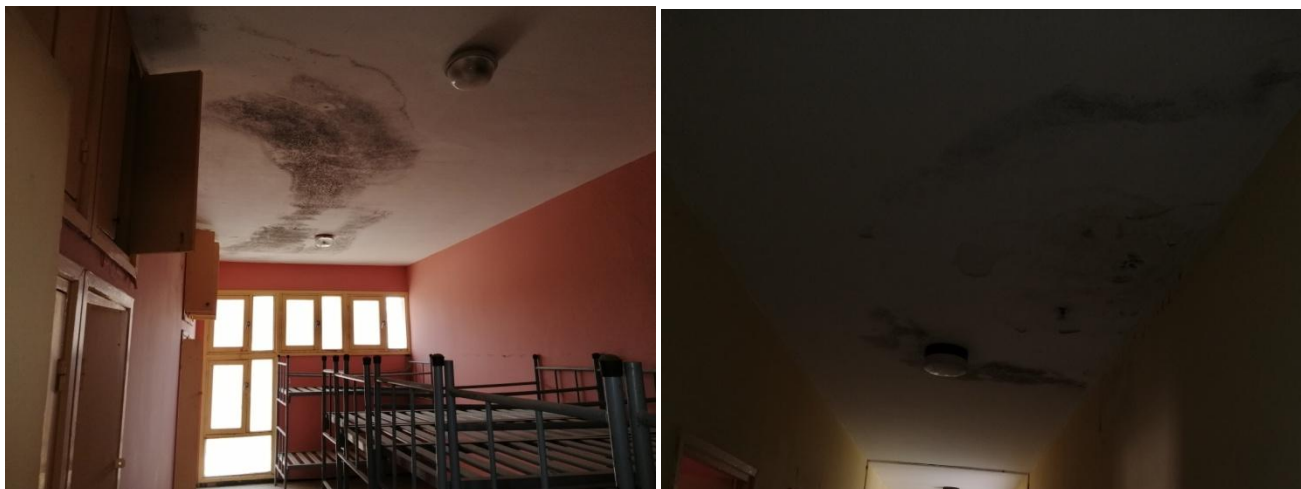
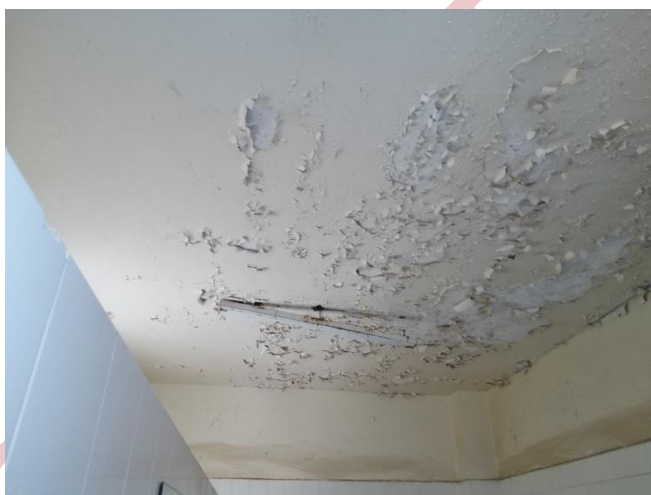
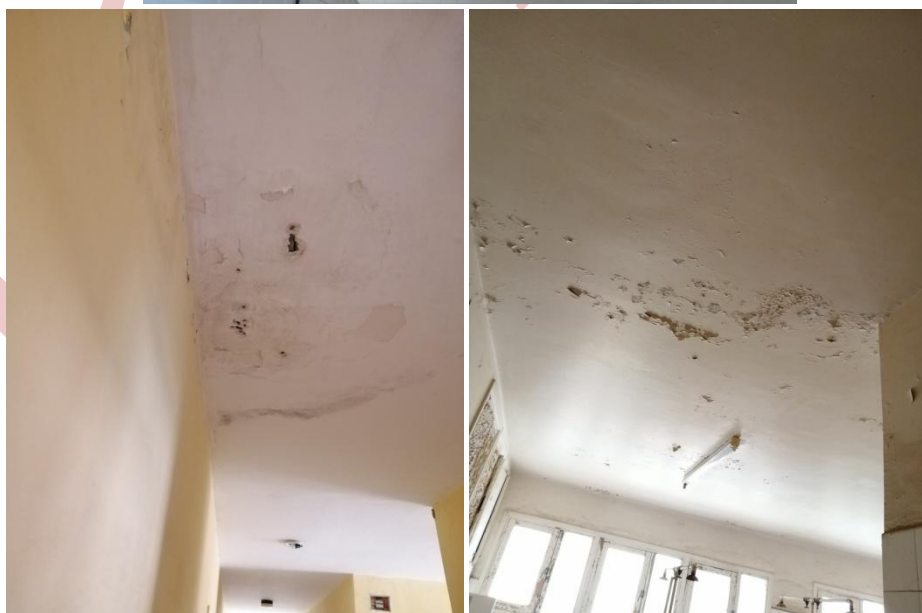
Figure 30, 31, 32, 33 et 34 : Apparition des traces d'humidité et écaillage de la peinture.

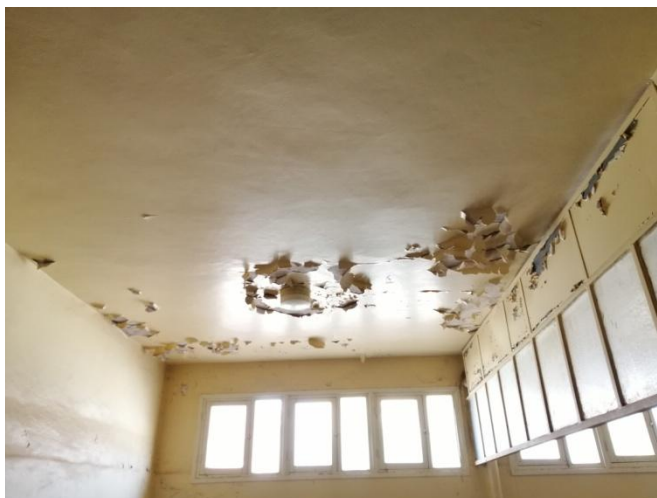
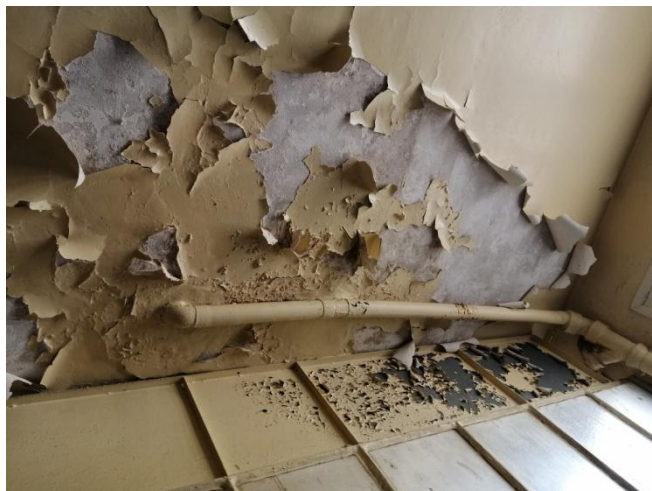
Figure 35 et 36 : Apparition des traces d'humidité et écaillage de la peinture.

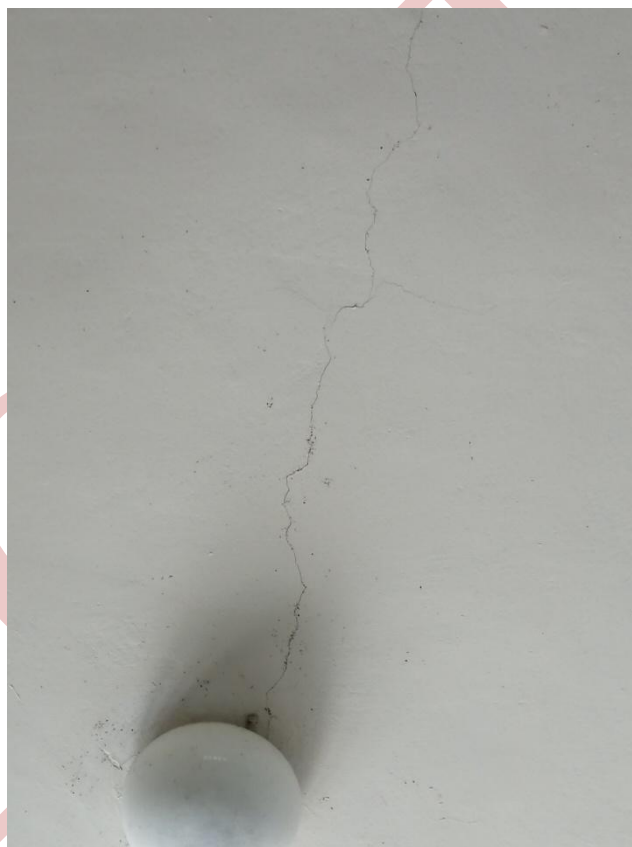
Figure 37 : Fissuration au niveau des enduits.

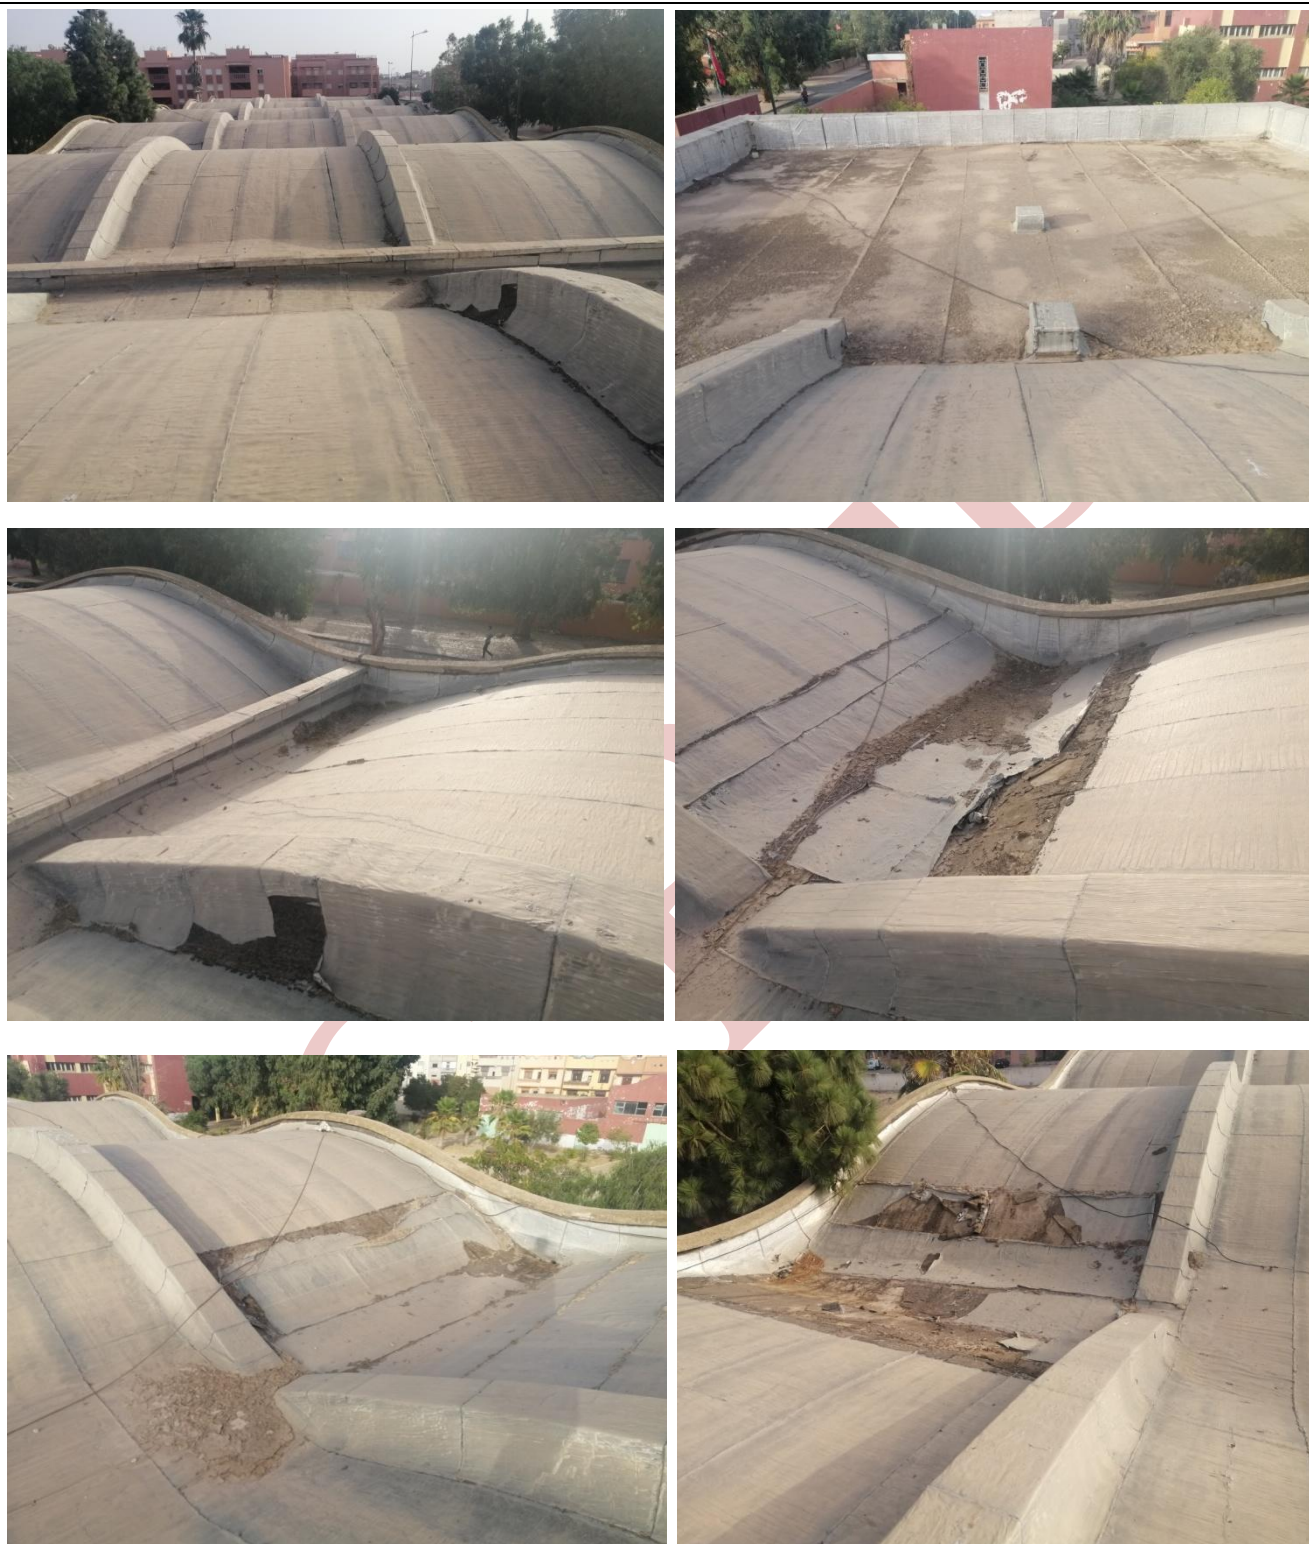
Figure 38, 39, 40, 41, 42 et 43 : Etanchéité des ateliers.

- ❖ Reprendre de le système d'étanchéité de la terrasse suivant les règles de l'art ;
- ❖ La mise en place des conduites d'eau en PVC éloignant les eaux pluviales des sols en fondations ;
- ❖ Reprendre les enduits superficiels du bâtiment au niveau des murs et façades intérieurs et extérieurs, cette réparation sera réalisée comme suite :
 - Décapage des enduits moyennant des moyens manuels ;
 - Décapage des bétons dégradés ou ségrégés jusqu'à atteindre un support sain ;
 - Nettoyage de la surface par dépoussiérage par jet d'eau sous pression ;

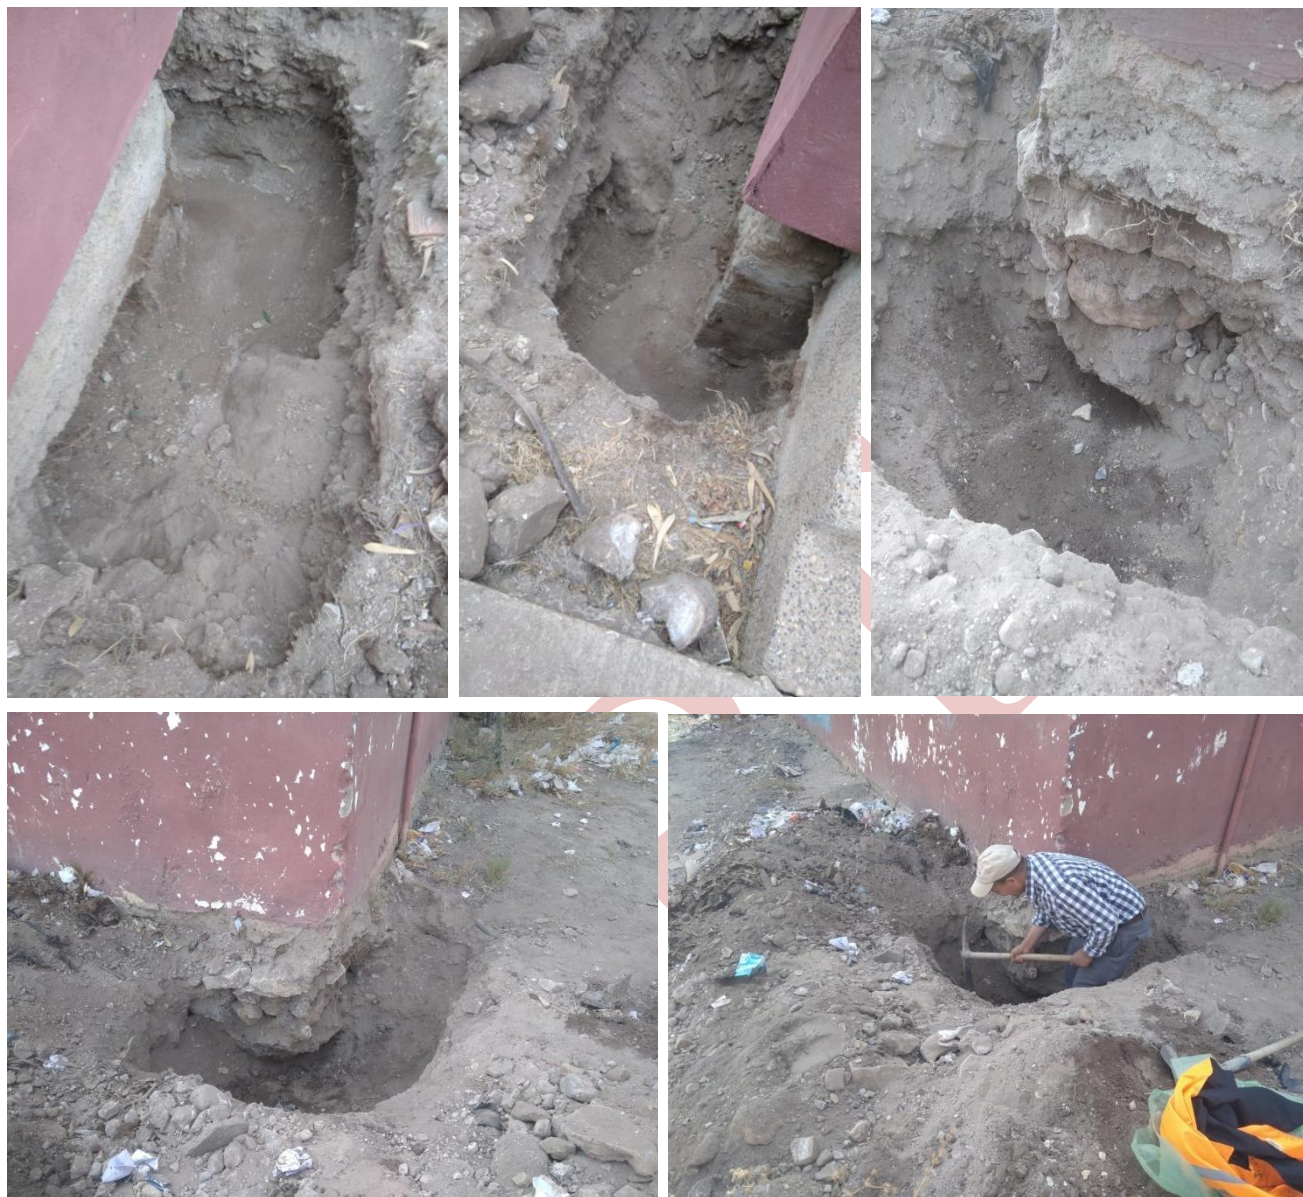
Figure 51, 52, 53, 54 et 55 : Sondages au niveau des fondations.

- ✓ Un système de fondations adopté est sous forme des socles ;
- ✓ L'assise des fondations est dans une formation d'argile noirâtre ;
- ✓ Le bon sol est non atteint avec une profondeur varie entre 0,50m/TN à 0,70m/TN.

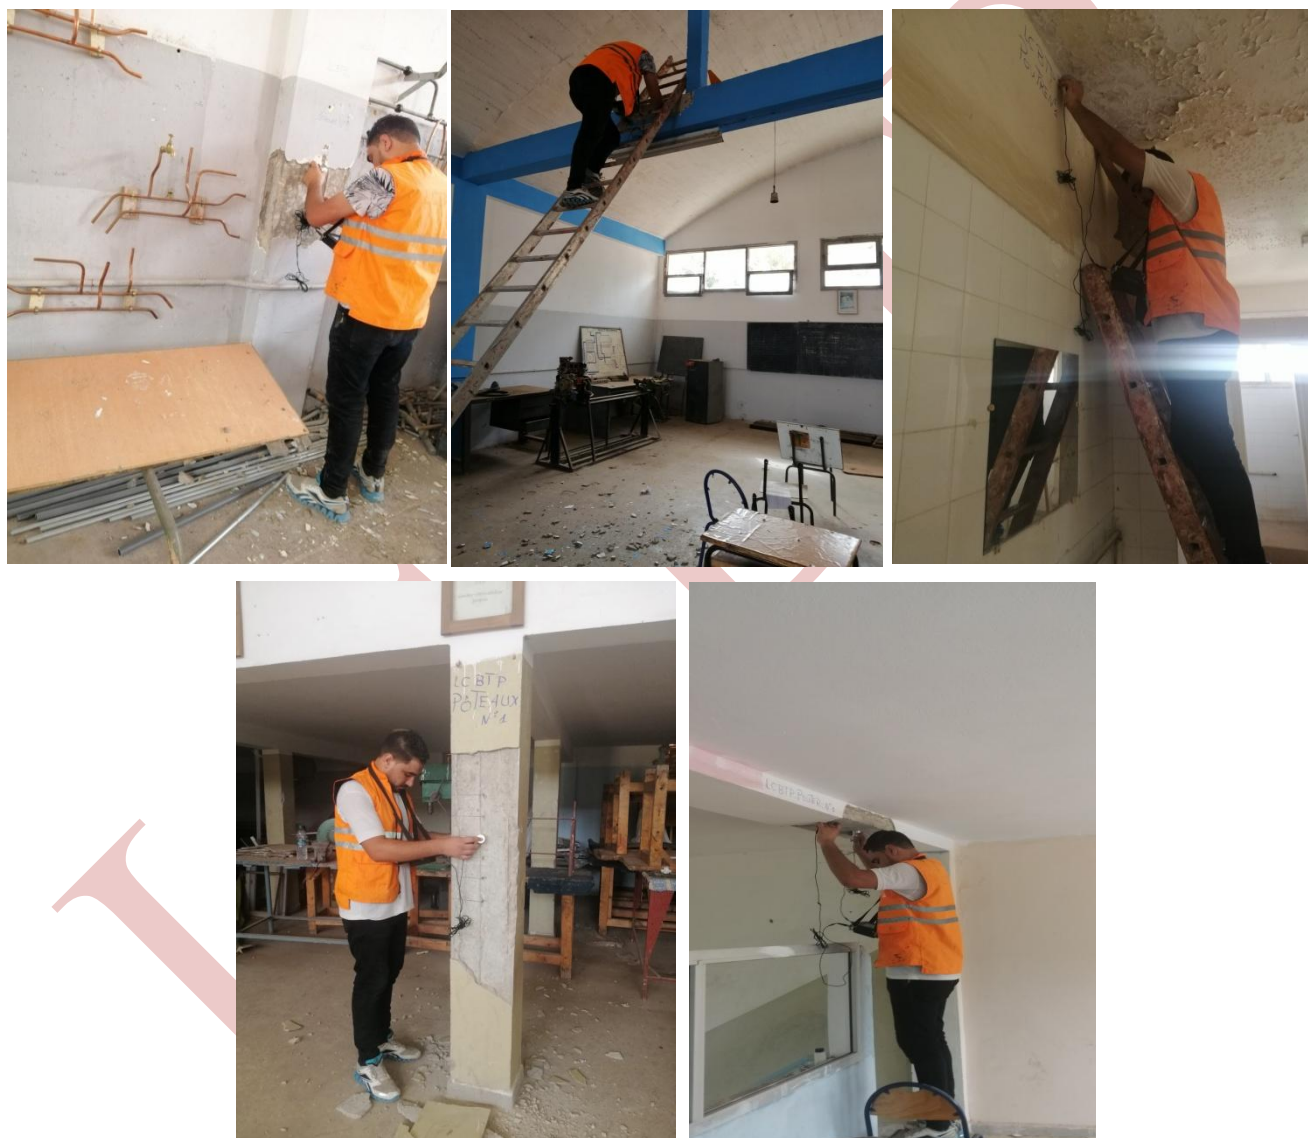
On se basant sur la vitesse moyenne du déplacement du faisceau sonore dans les éléments auscultés nous déduisons que la qualité du béton étudié varie de **mauvaise à médiocre qualité**.

Figure 51, 52, 53, 54 et 55 : Essai d'auscultation sonore.

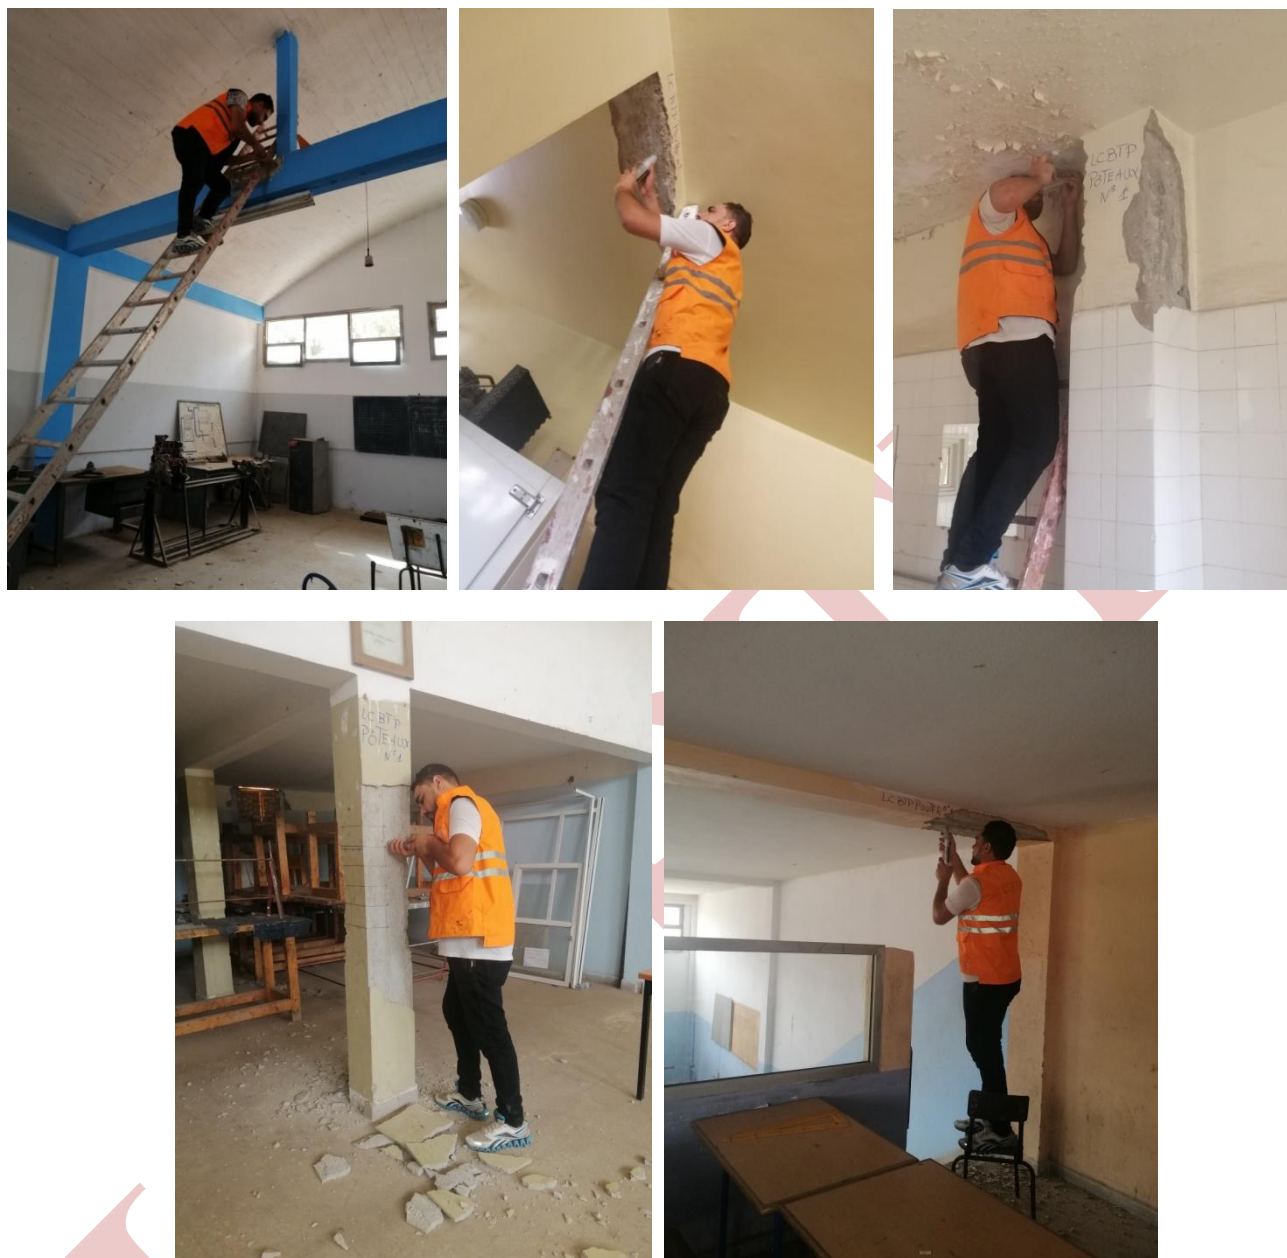
On se basant sur les valeurs de la résistance à la compression dans les éléments auscultés nous déduisons que la qualité du béton étudié est généralement **médiocre**.

Figure 56, 57, 58, 59 et 60 : Essai d'auscultation sclérométrique.

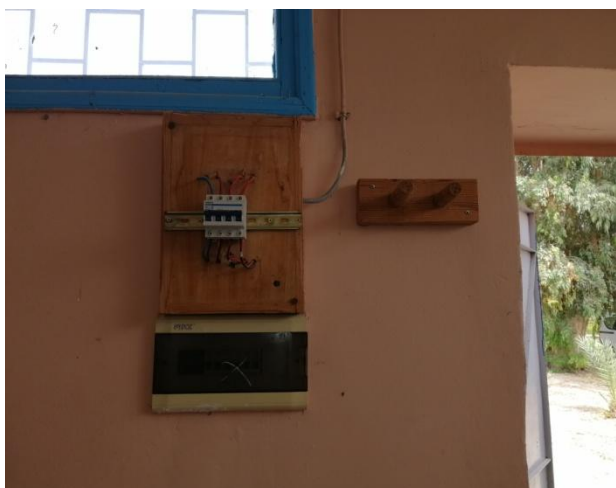
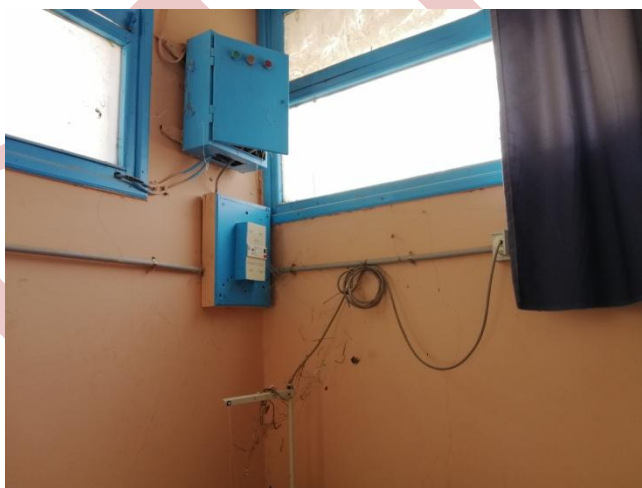
Figure 61 : Interrupteur différentiel et disjoncteur non couverts.

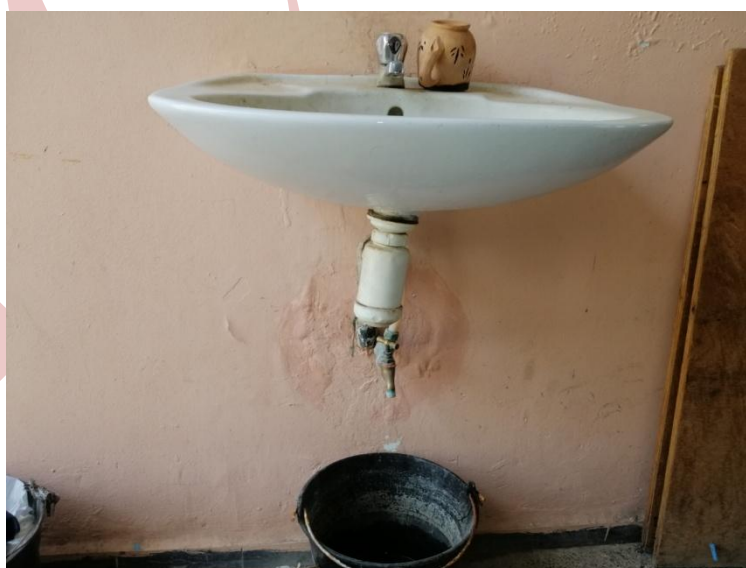
Figure 62 : Fuite au niveau d'assemblage d'assainissement.

- Reprendre la pose des sanitaires.
- Traiter l'anticorrosion de la tuyauterie métallique apparente.
- Appliquer une peinture au Zinc: galvanisation à froid.
- Appliquer deux couches de peinture en tenant compte de l'aspect esthétique des locaux.
- Remettre en état de l'étanchéité au niveau des fuites.

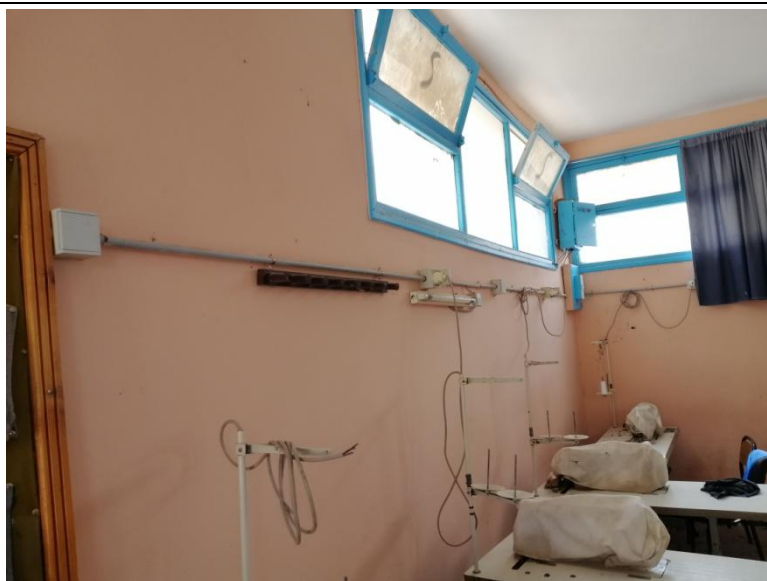
Figure 63 : Câbles électrique non encastré passant dans un tube.

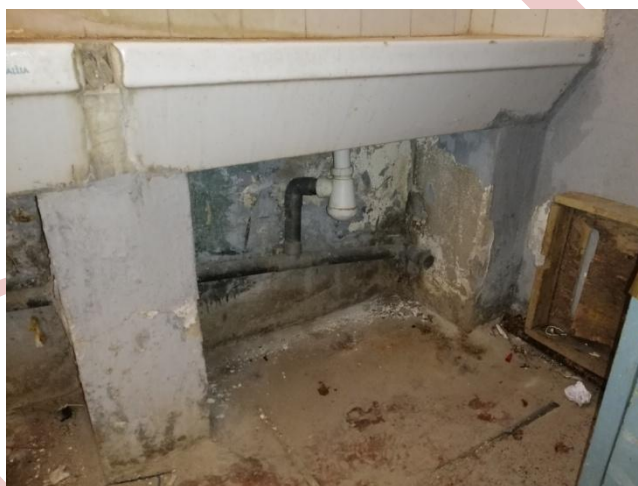
Figure 64 : Fuite au niveau d'assemblage d'assainissement.

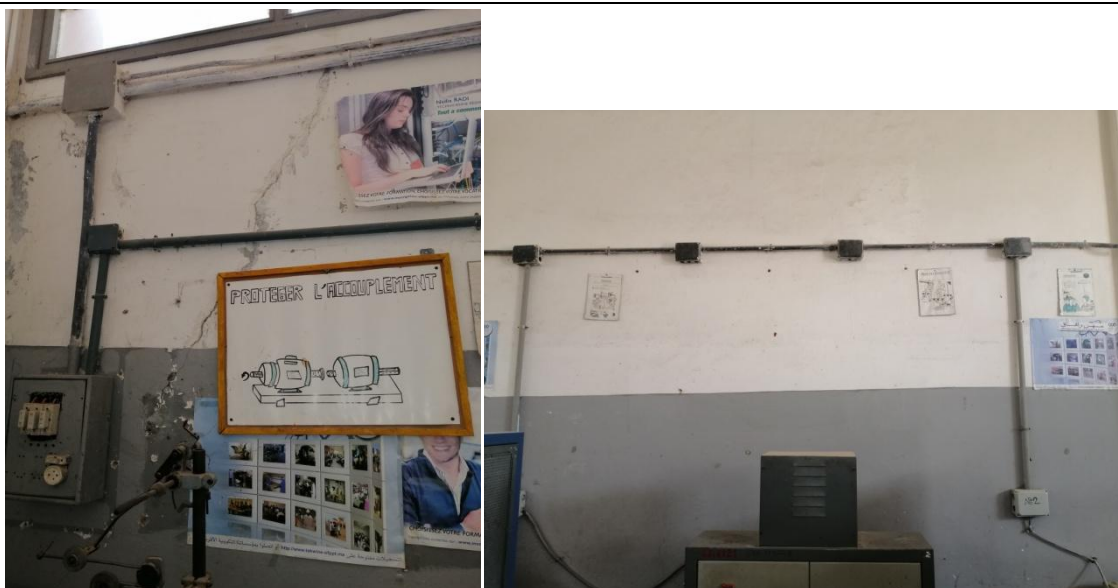
Figure 66 et 67 : Câbles électrique non encastré passant dans un tube avec des boites de dérivation.

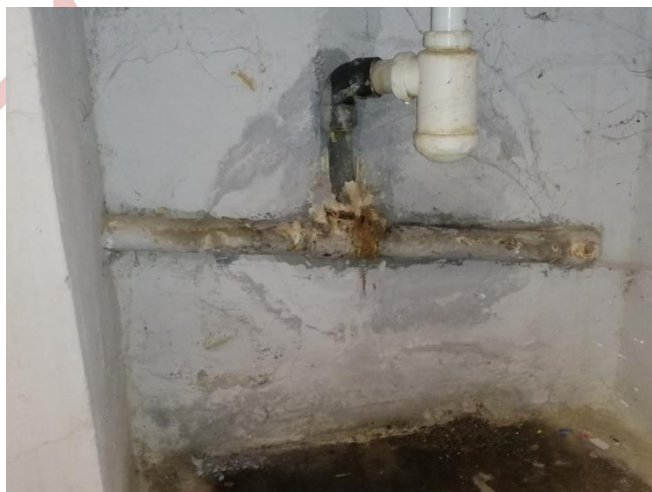
Figure 69: Fuite au niveau d'assemblage d'assainissement, apparition de corrosion.

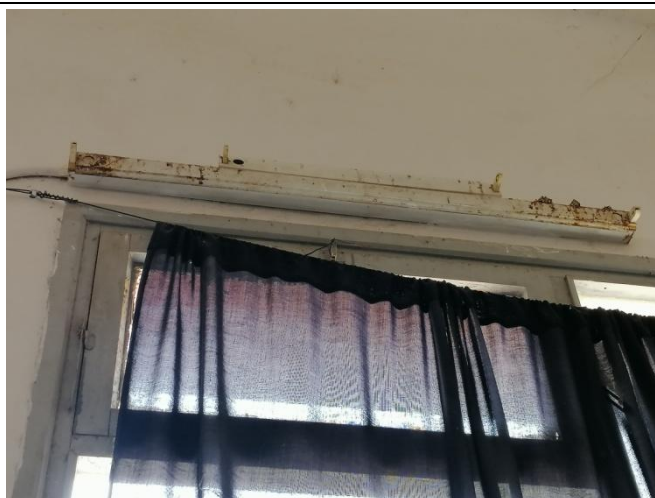
Figure 70 : Lampe LED endommagé.
