**Rapport technique : Expertise structurelle
et Etude géotechnique**

**Projet : ETUDE GEOTECHNIQUE ET EXPERTISE STRUCTURELLE, DES RESEAUX
D'ASSAINISSEMENT D'INCENDIE ET DE PLOMBERIE A L'INSTITUT SPECIALISE DE
TECHNOLOGIE APPLIQUEE A YOUSOUFIA**

Rapport N° : RP/CAS/20/20/187

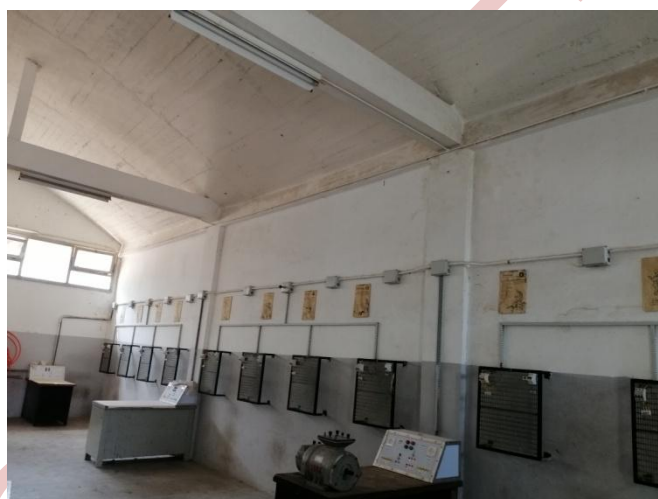
Figure 71 : Câbles électrique non encastré passant dans un tube avec des boites de dérivation.

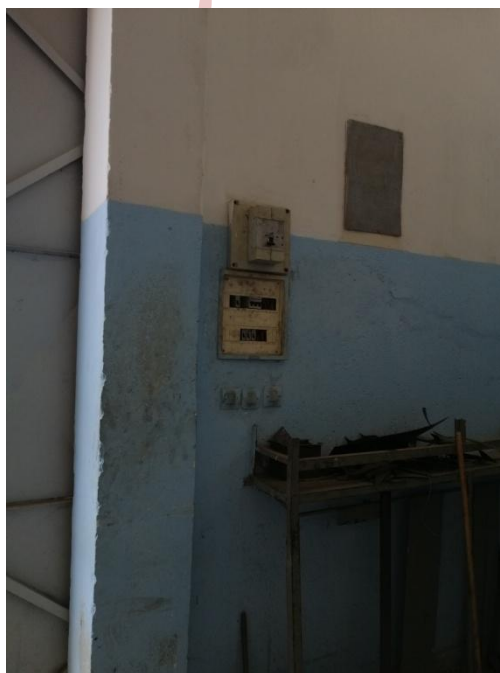
Figure 72 : Coffret des interrupteurs différentiel non couvert.

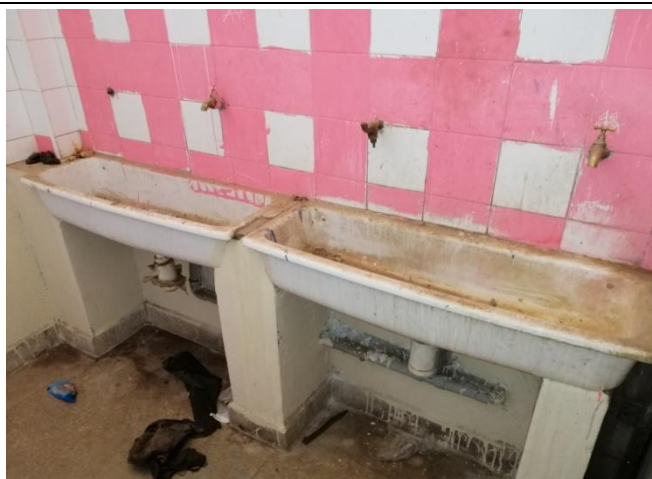
Figure 73 : Robinetterie non fonctionnel.

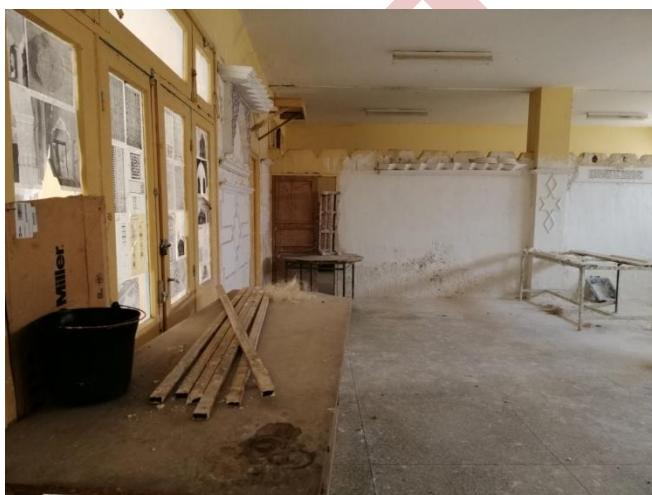
Figure 74 : Lampe LED non fonctionnels.

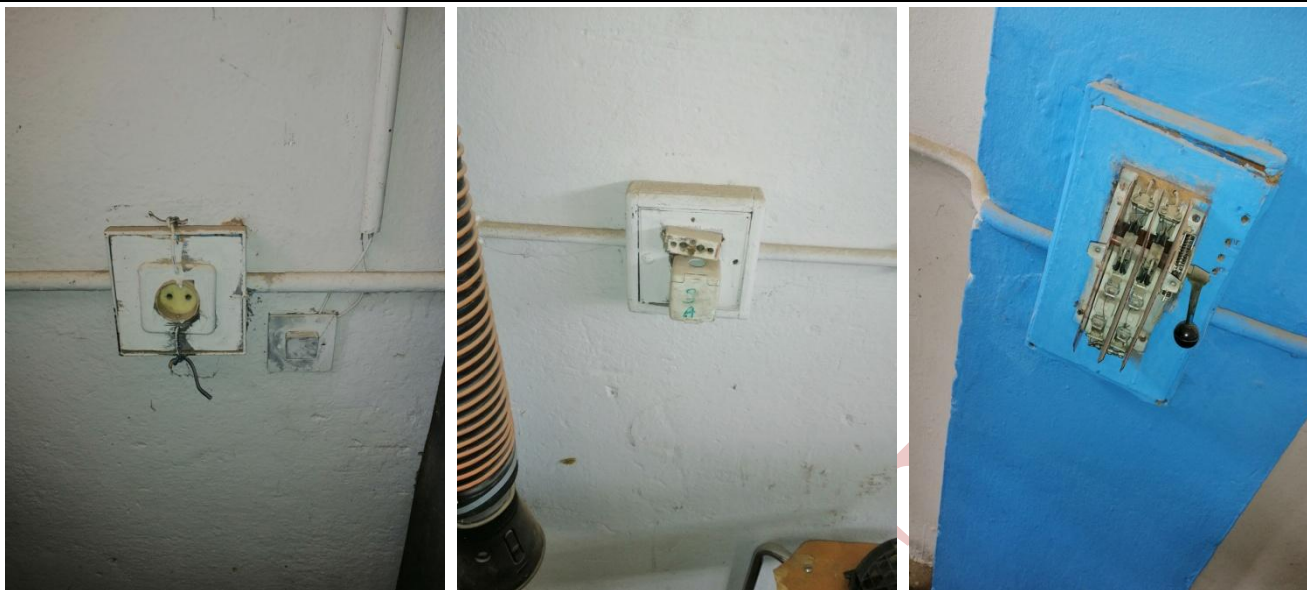
Figure 78, 79 et 80 : Appareillages électriques non fonctionnels.

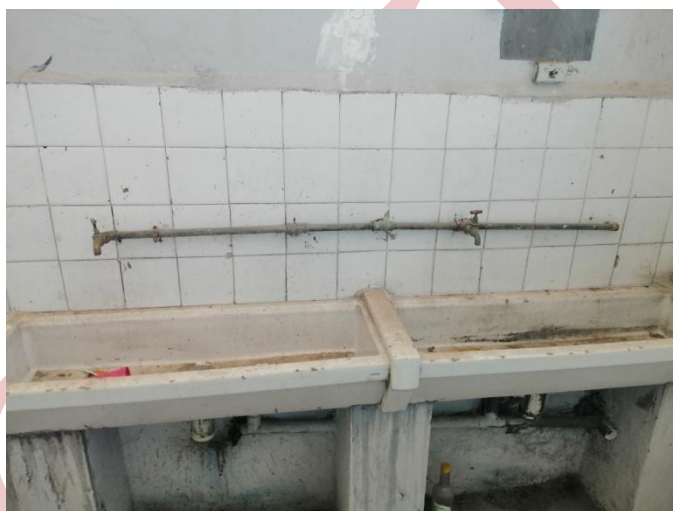
Figure 81: Robinetterie non fonctionnel.

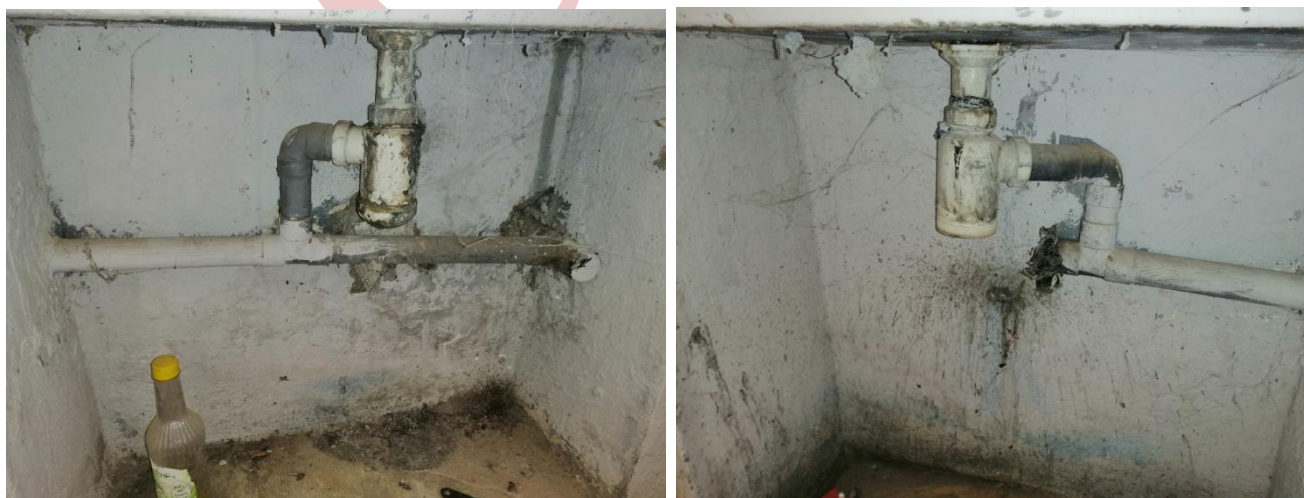
Figure 82 et 83: Fuite au niveau d'assemblage d'assainissement.

- Reprendre la pose des sanitaires.
- Traiter l'anticorrosion de la tuyauterie métallique apparente.
- Appliquer une peinture au Zinc: galvanisation à froid.
- Appliquer deux couches de peinture en tenant compte de l'aspect esthétique des locaux.
- Remettre en état de l'étanchéité au niveau des fuites.

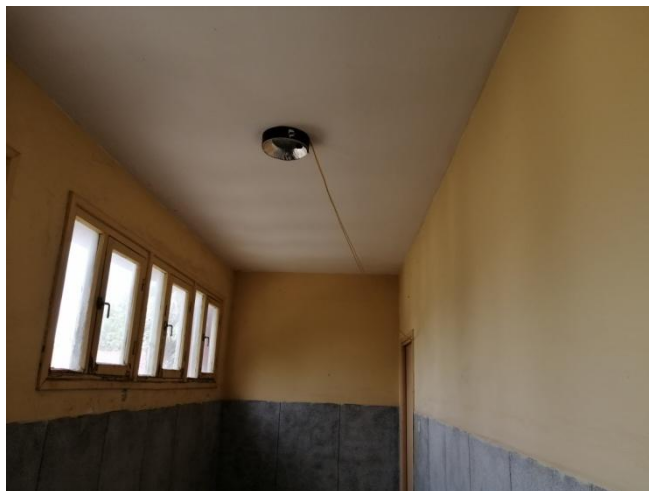
Figure 84 : Lampe endommagée.

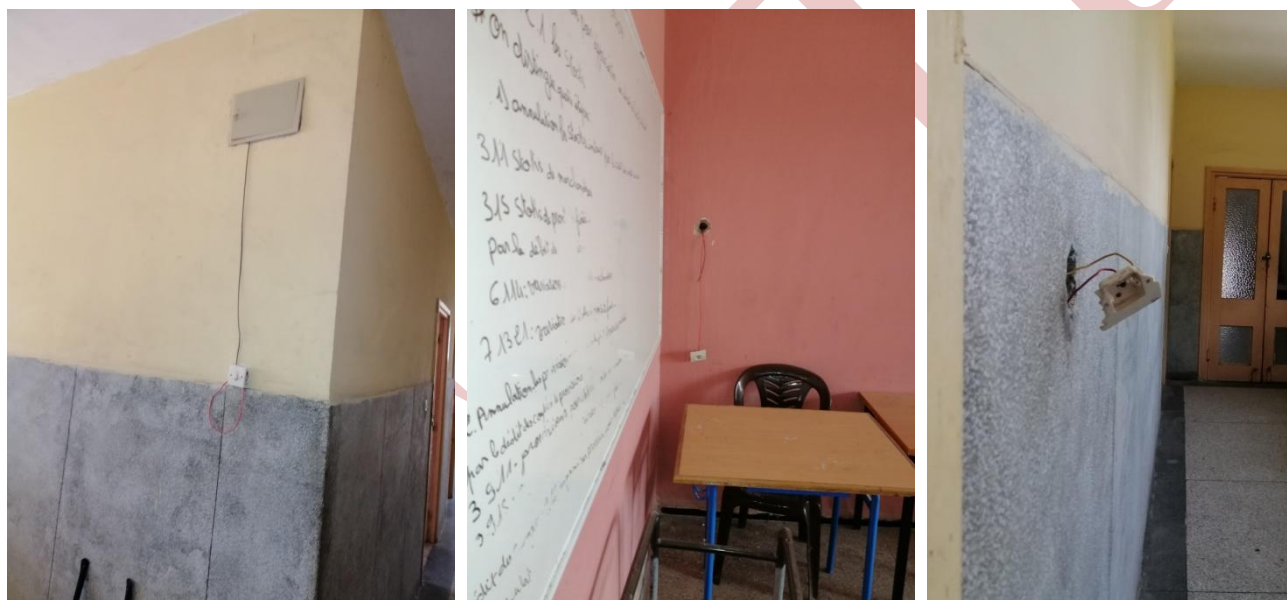
Figure 85, 86 et 87 : Câble électrique non isolés.

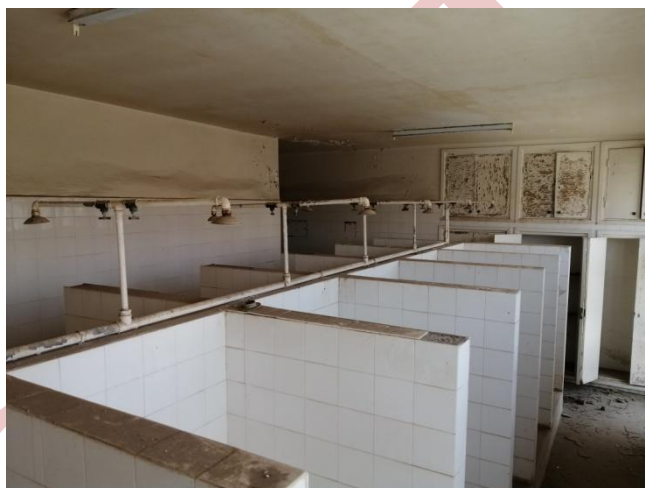
Figure 89, 90 et 91 : Robinetterie non fonctionnels.

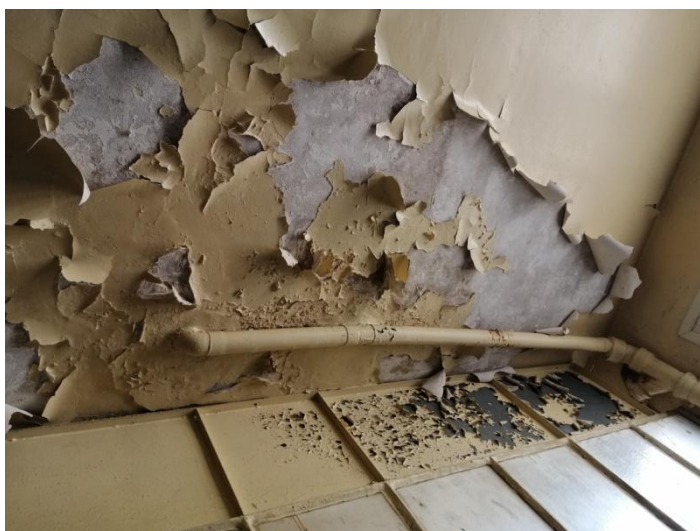
Figure 92 : Tube galvanisé pour eau potable.

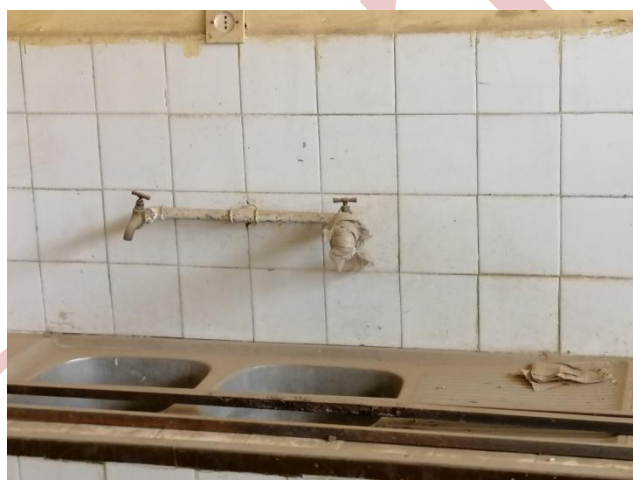
Figure 94 : Robinetterie non fonctionnel.

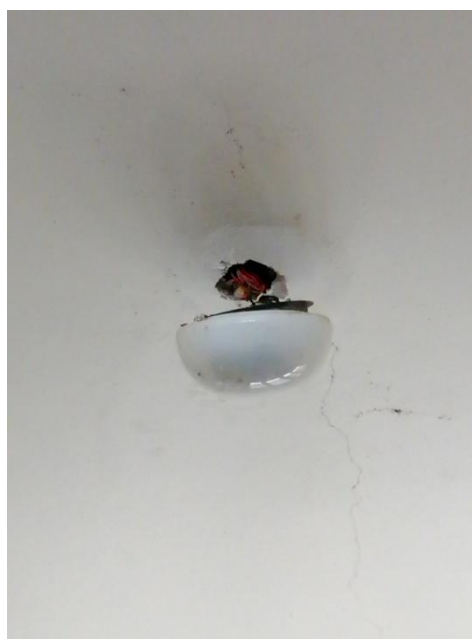
Figure 95 et 96 : Lampes endommagées.
