ETUDE GEOTECHNIQUE ET EXPERTISE DE LA STRUCTURE, DES RESEAUX D'ASSAINAISSEMENT, D'ELECTRICITE ET DE PLOMBERIE DE L'ITA SAKNIA

À la demande de l'Office de la Formation Professionnelle et de la
Promotion du Travail (OFPPT)
Direction du Patrimoine

Dossier	Date d'édition	Nature des modifications
LC R 22- 001-EC	Le 17/02/2022	Première diffusion

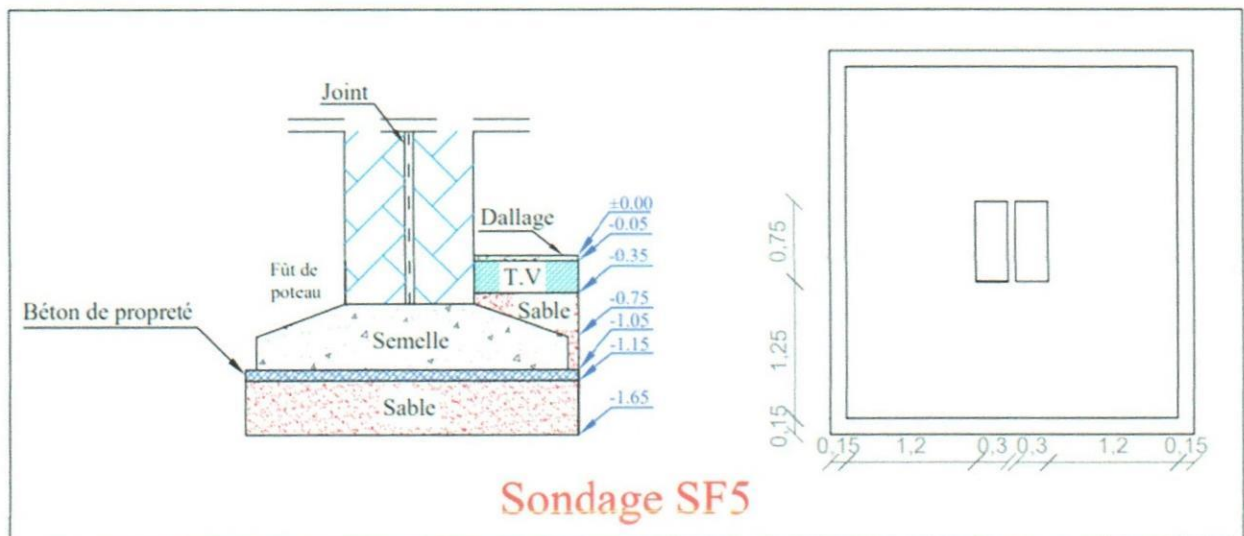
Sondage SF5 :

De 0,00 à 0,05m : Dallage ,
De 0,05 à 0,35m : Remblai en Tout Venant,
De 0,35 à 0,75 m : Sable fin jaunâtre,
De 0,75 à 1,05m : Semelle isolée (épaisseur),
De 1,05 à 1,15 m : Béton de propreté,
De 1,15 à 1,65 m : Sable fin jaunâtre.

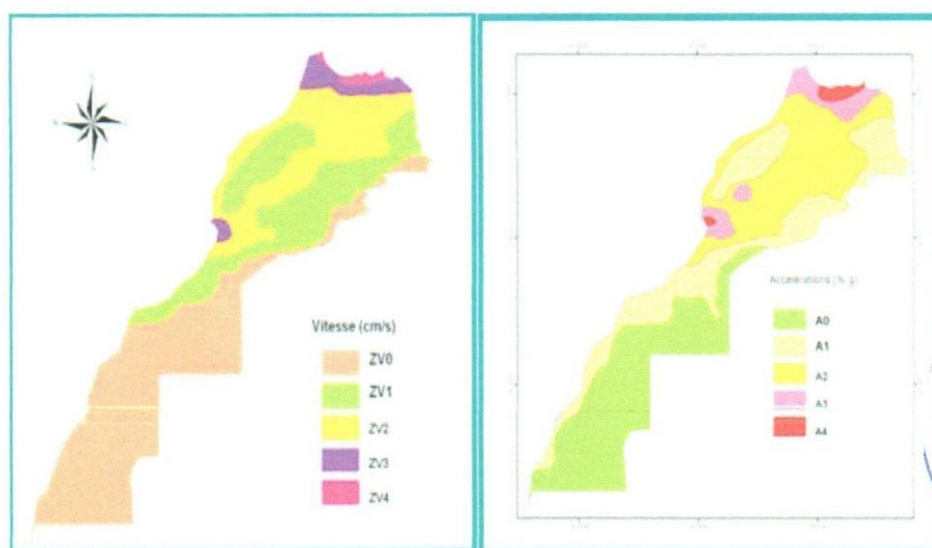
Figures n° 1 et 2

Carte sismique de l'accélération et de la vitesse selon le RPS 2011, source direction technique de l'habitat, de l'urbanisme et de l'aménagement de l'espace

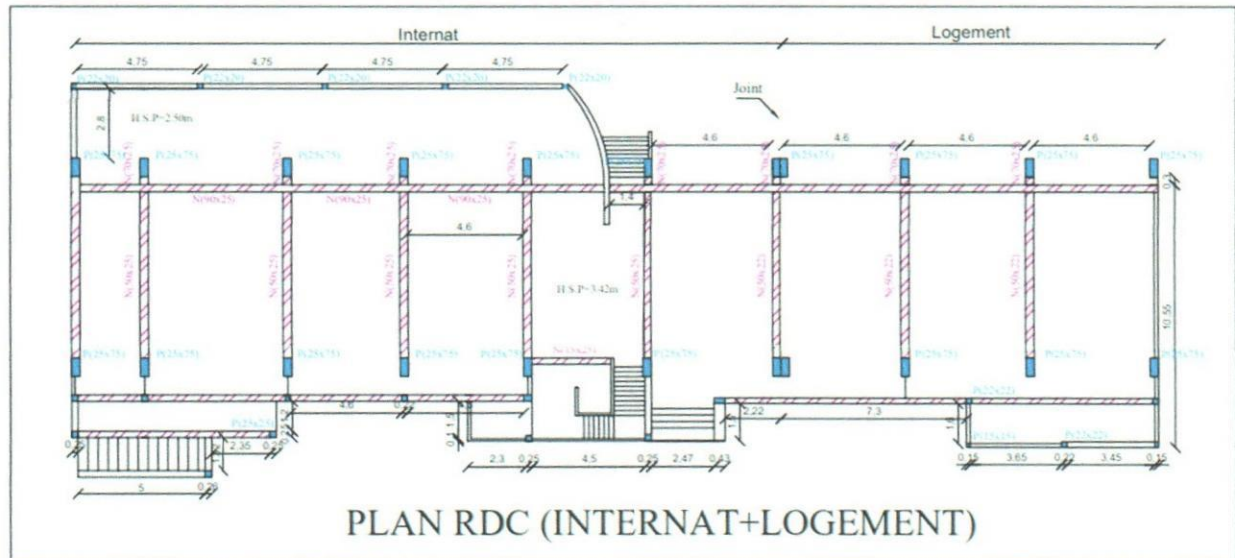
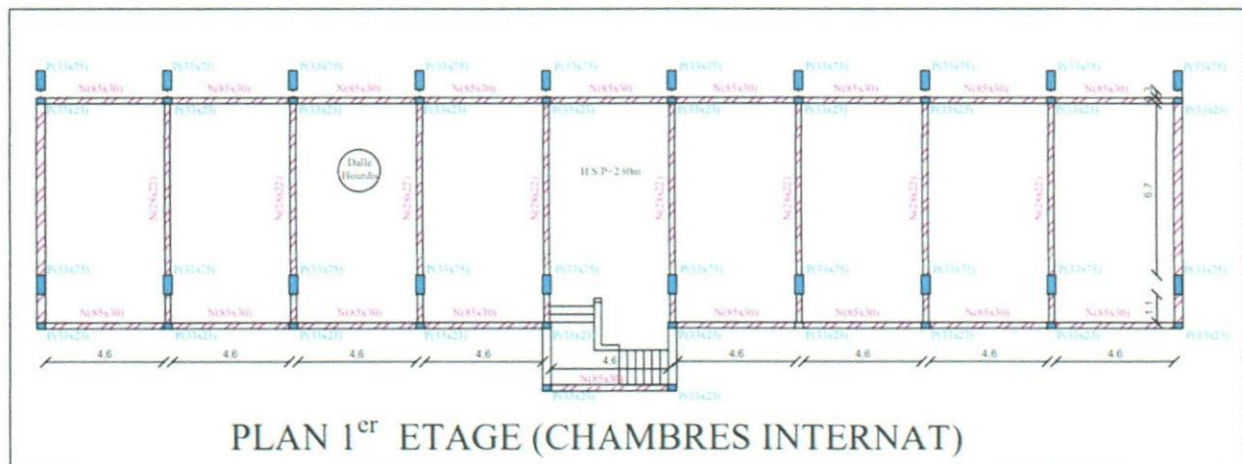
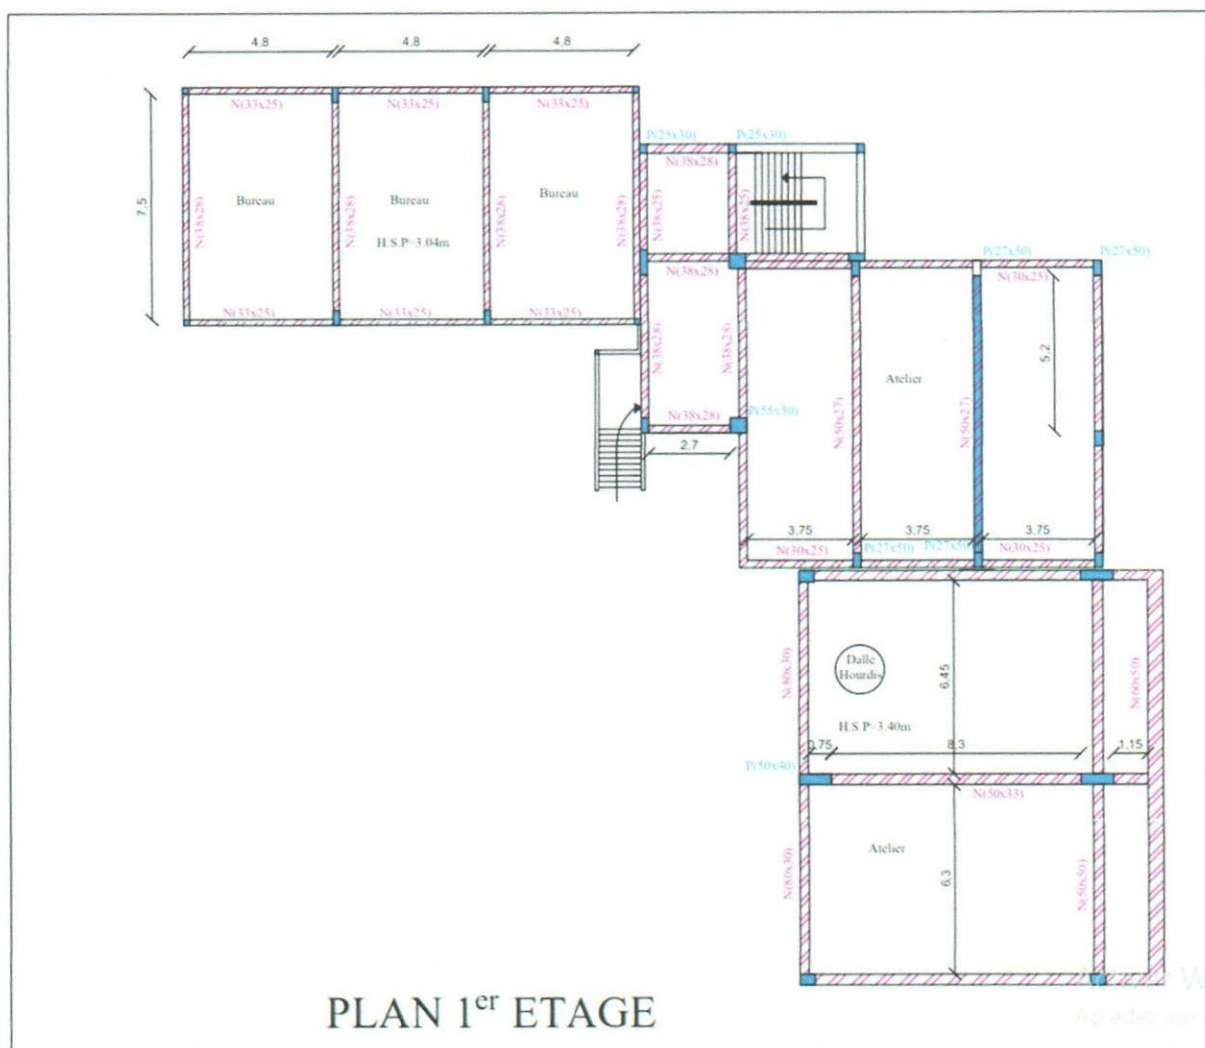
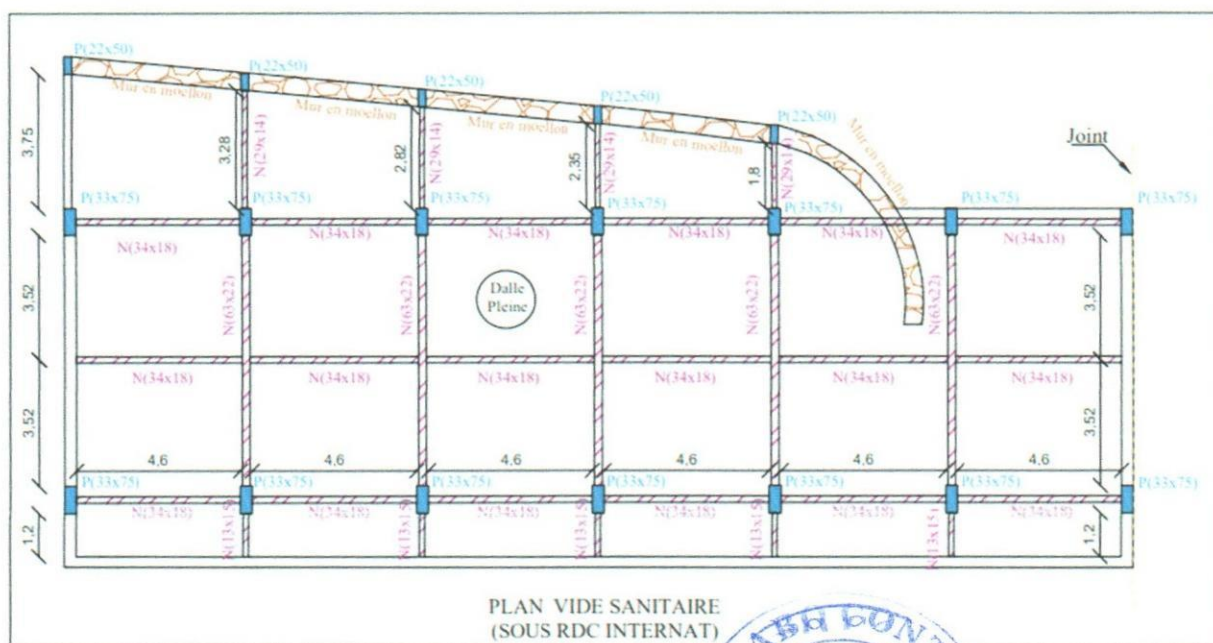
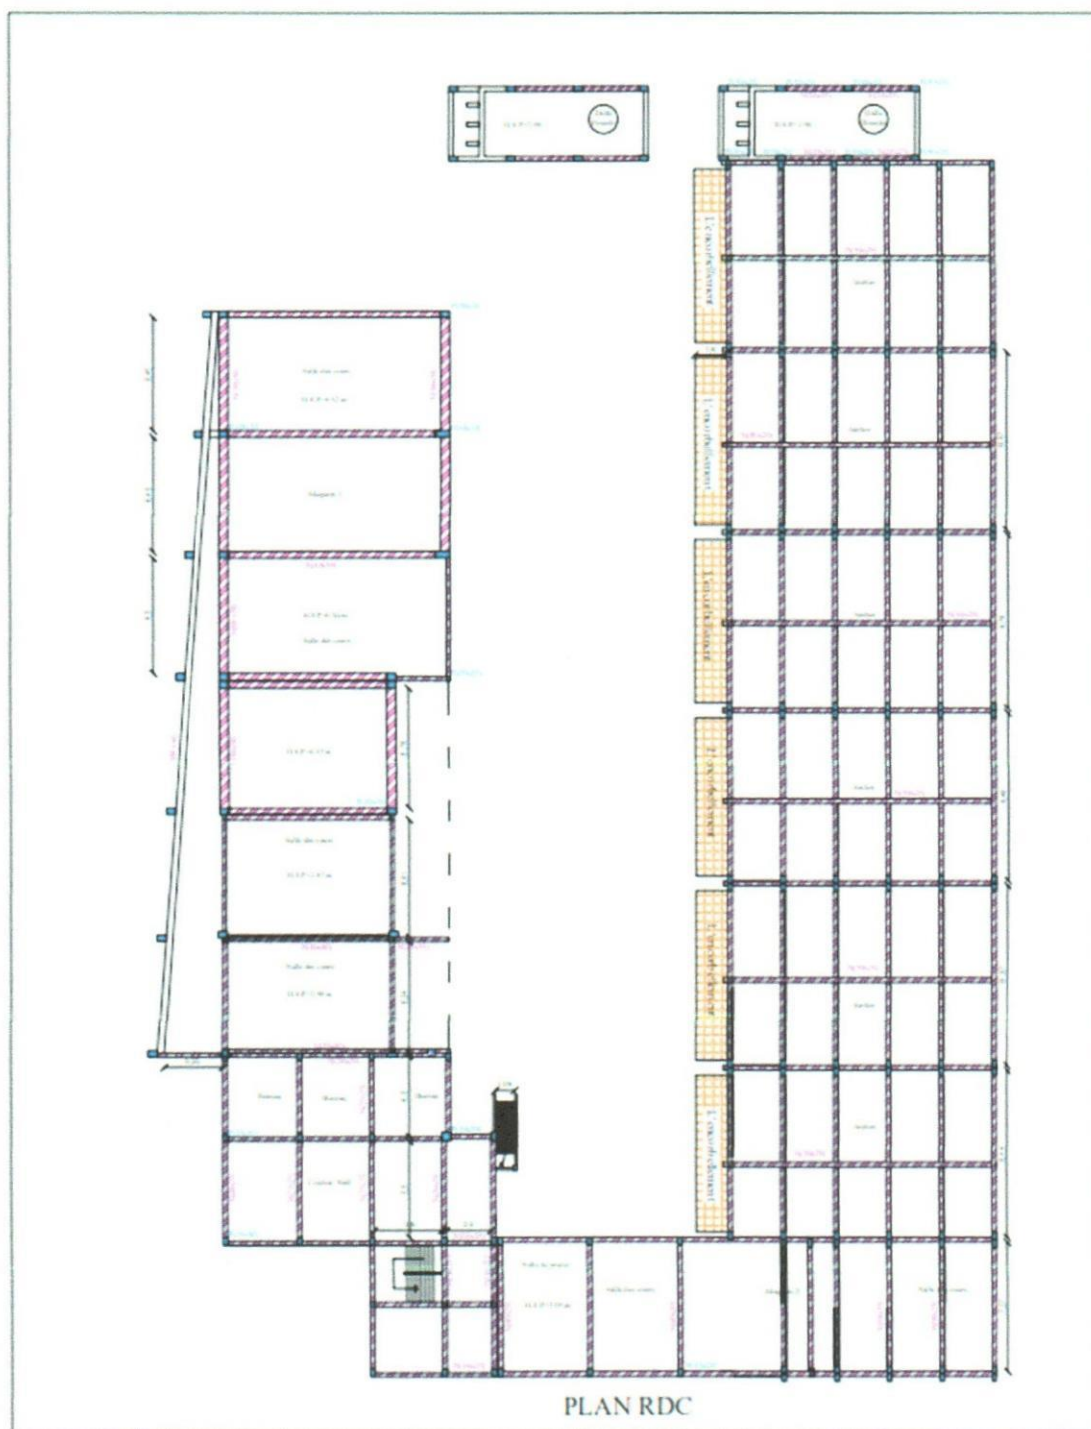
Les essais magnétiques (Ferroscan) et les sondages destructifs nous ont permis de reconstituer le relevé structurel suivant :

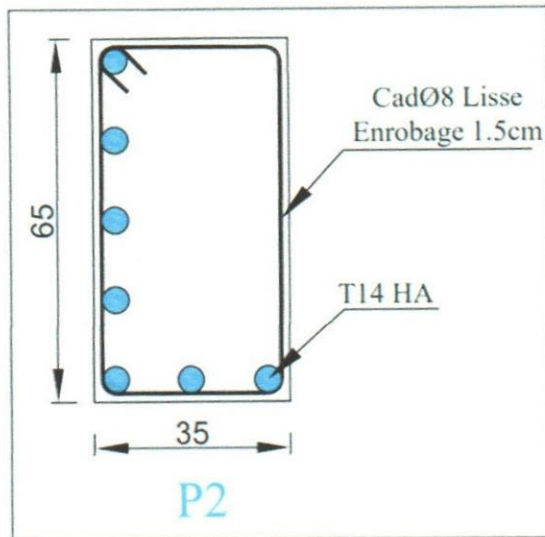
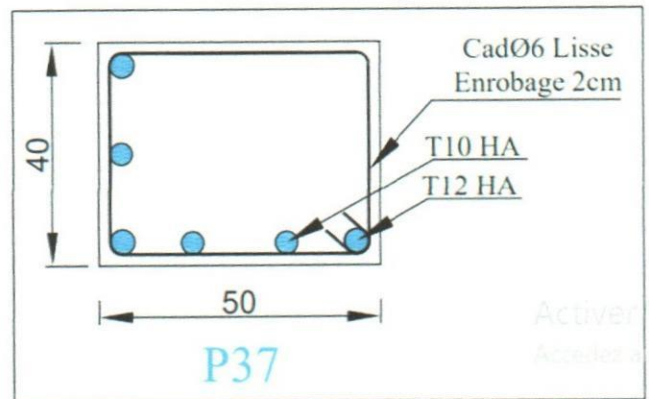
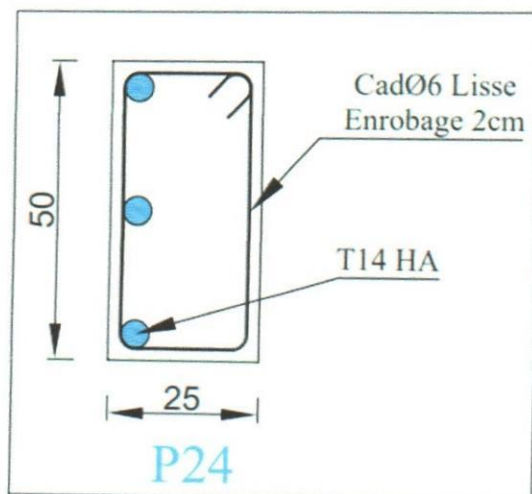
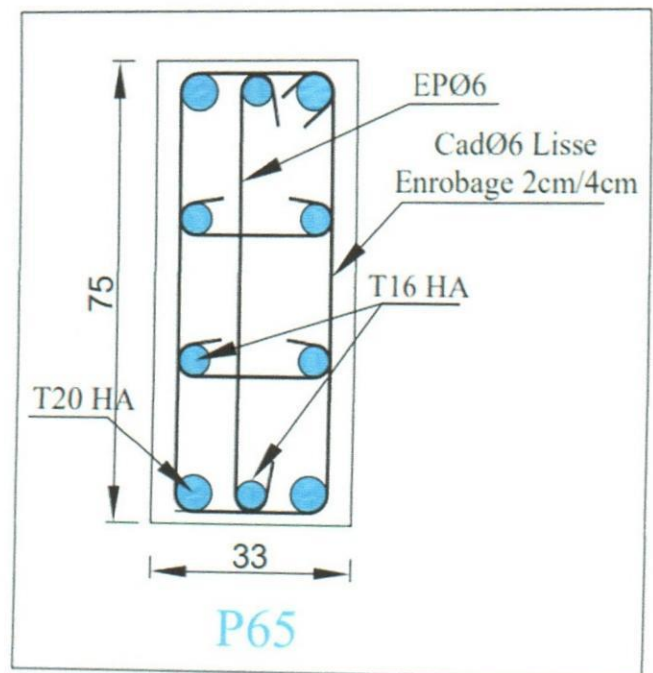
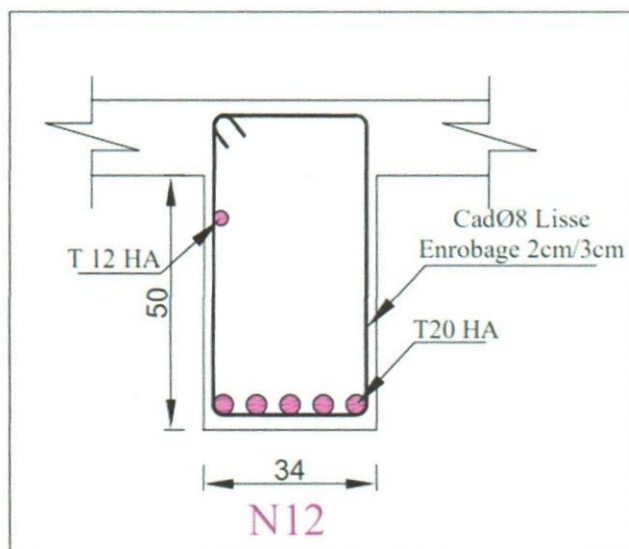
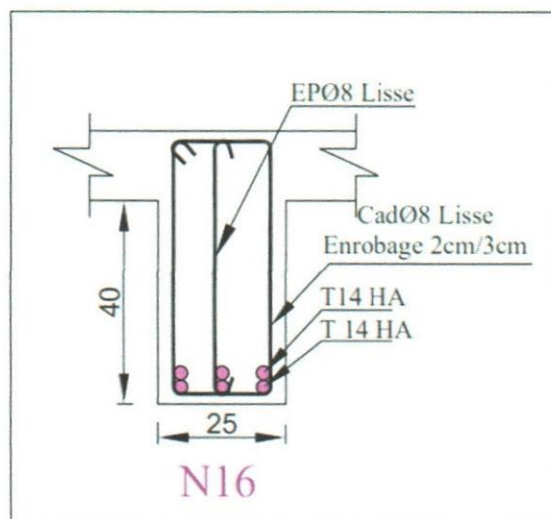
Afin de reconnaître le détail de ferrailage de certains éléments porteurs et évaluer le degré de corrosion de leurs aciers, nous avons procédé à des sondages destructifs et essais magnétiques sur un échantillon de poteaux et poutres. Le détail révélé est donné ci-après :

La mise à nu de quelques armatures des poteaux et poutres a mis en évidence un indice de corrosion oscillant généralement entre de I1 et I2.

Notons que l'éclatement de béton détecté localement témoigne d'une corrosion avancée à cet endroit.

Les armatures examinées sont de type acier Tor pour les armatures principales et lisse pour les aciers des cadres.

- ✓ Le renforcement des poteaux et des poutres de l'établissement,
- ✓ Dans les zones où les aciers des éléments en béton armé sont oxydés, des travaux de réparation seront nécessaires et consisteront au rétablissement de l'enrobage des armatures par la mise en œuvre d'un mortier pré-dosé, thixotrope, anti-retrait et à haute résistance type « SIKATOP 122 » ou similaire. Cette réparation sera précédée par un décapage des mortiers et bétons d'enrobage, un brossage des aciers et leurs passivations par un produit type « Sika ARMATEC 108 » ou similaire,

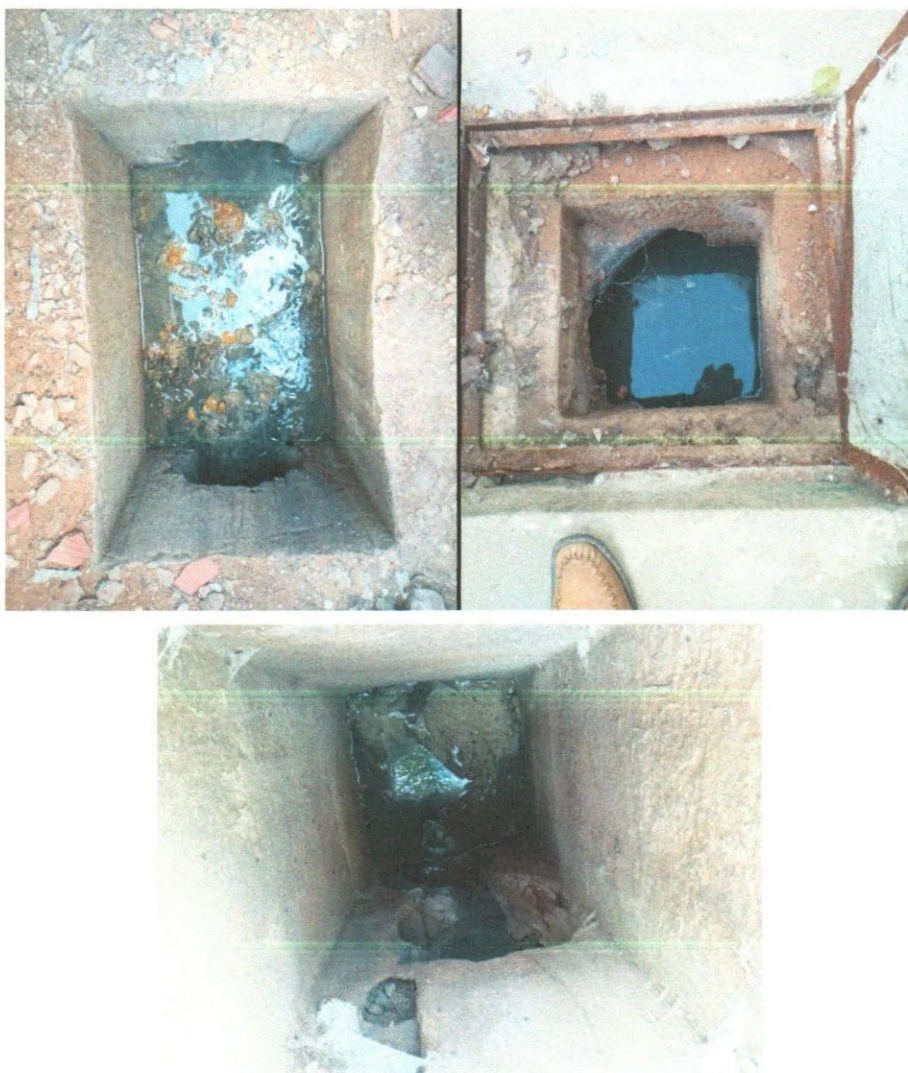
Regards visités (Sens A d'écoulement des eaux)

- ✓ Le curage et la réfection des éléments dégradés du réseau d'assainissement et son connexion adéquat avec le réseau public,
- ✓ Reprise intégrale du réseau d'électricité suivant la réglementation actuelle.

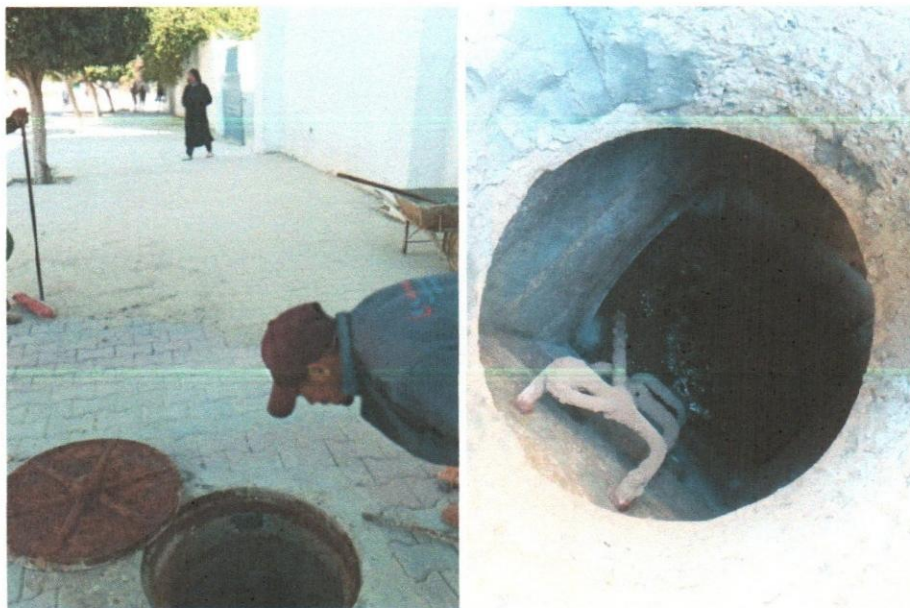
Collecteur principal 1200mm

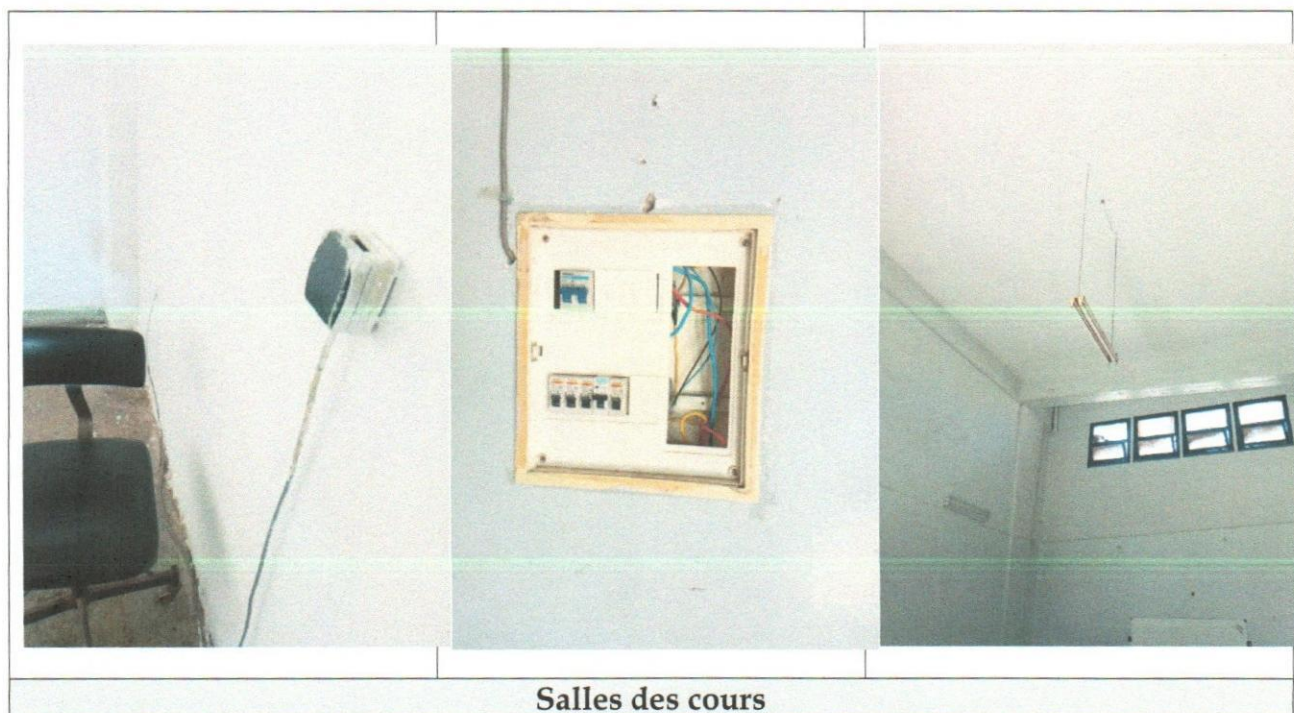
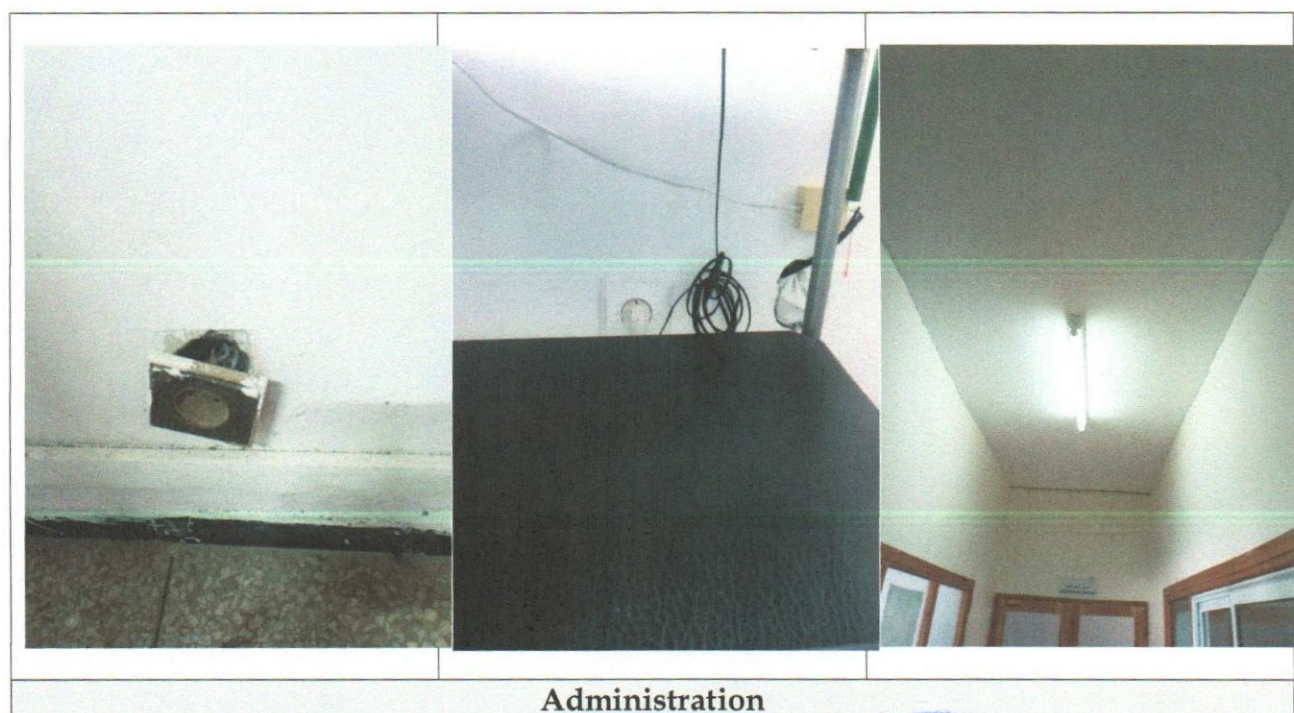
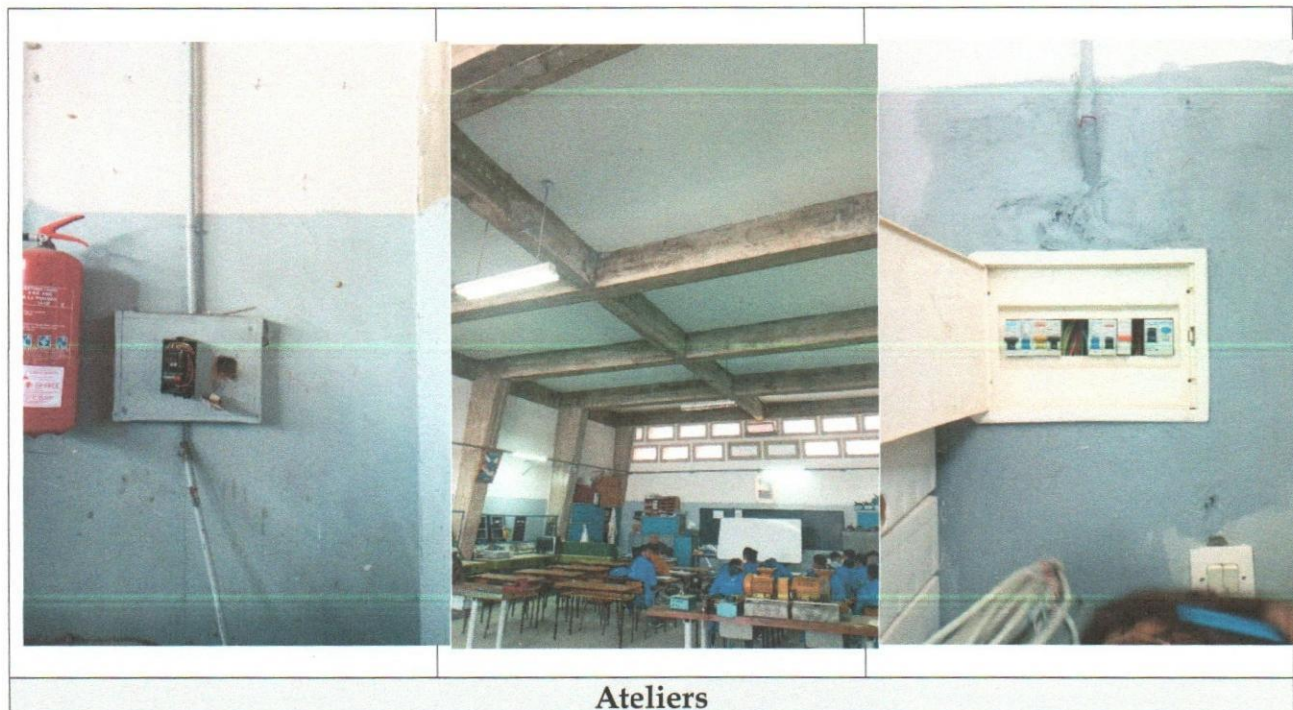
Le réseau d'électricité existant est vétuste, ayant subi une dégradation générale, et ce au niveau de tous les bâtiments visités de l'établissement sauf pour les chambres de l'internat où l'état du réseau est moyen.

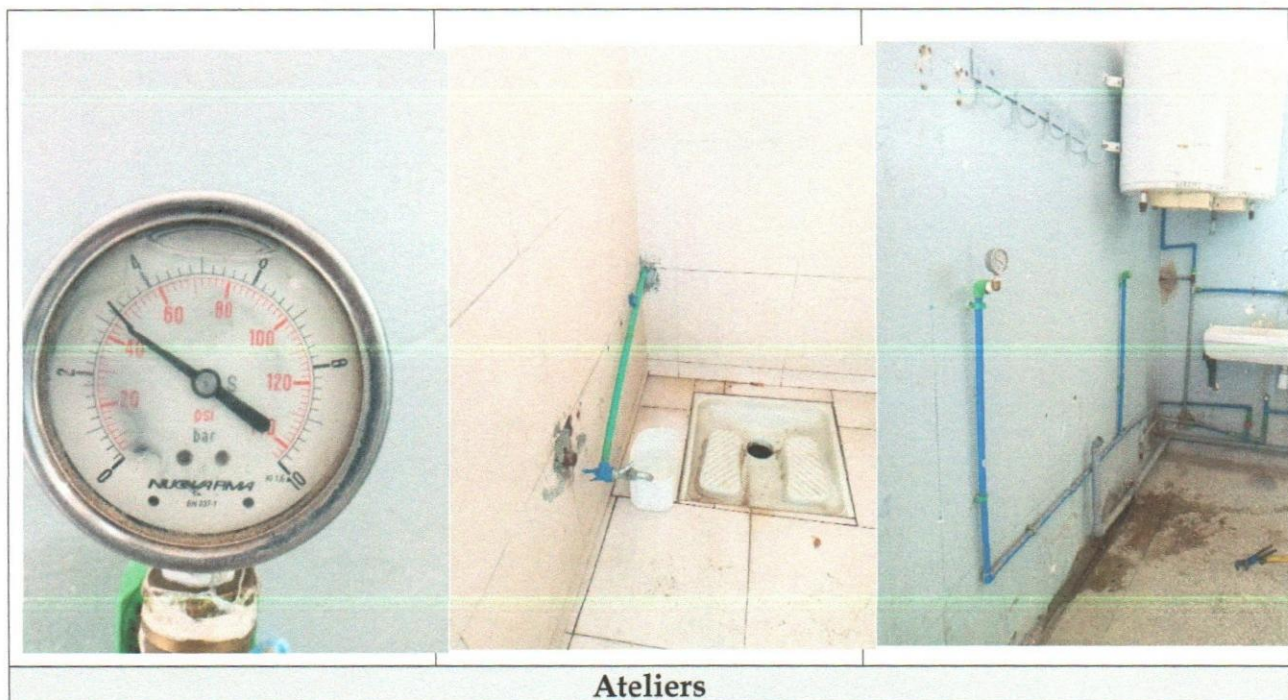
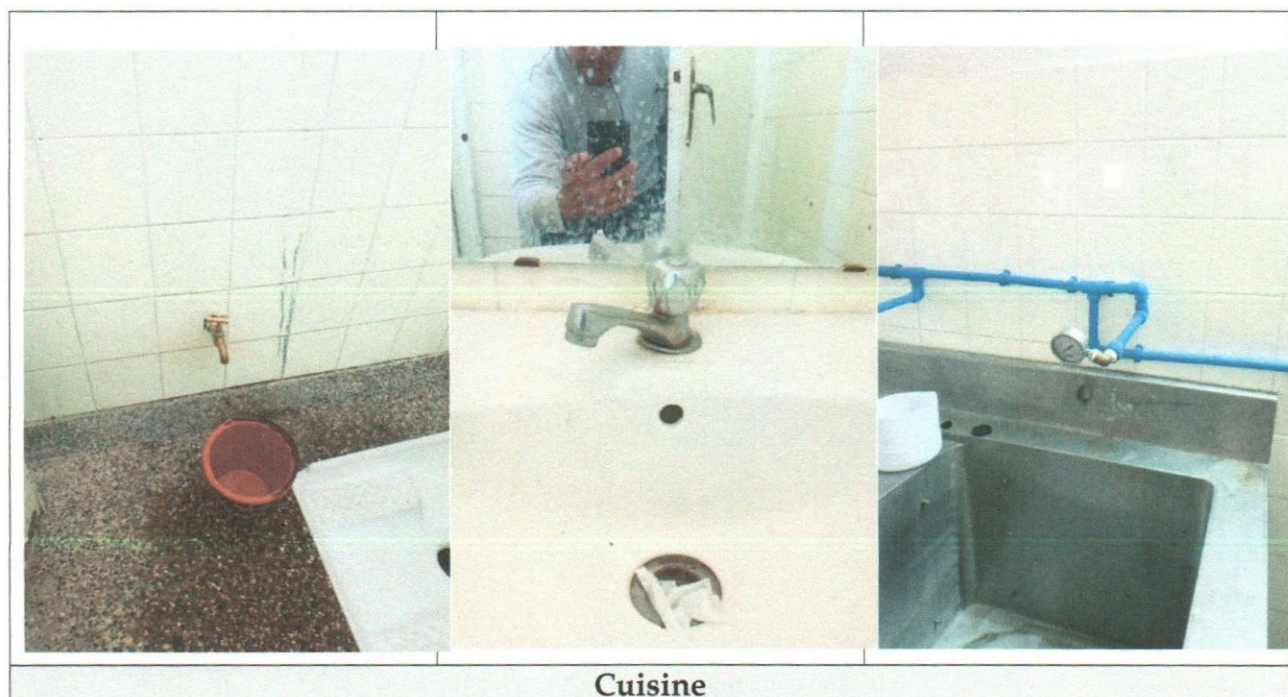
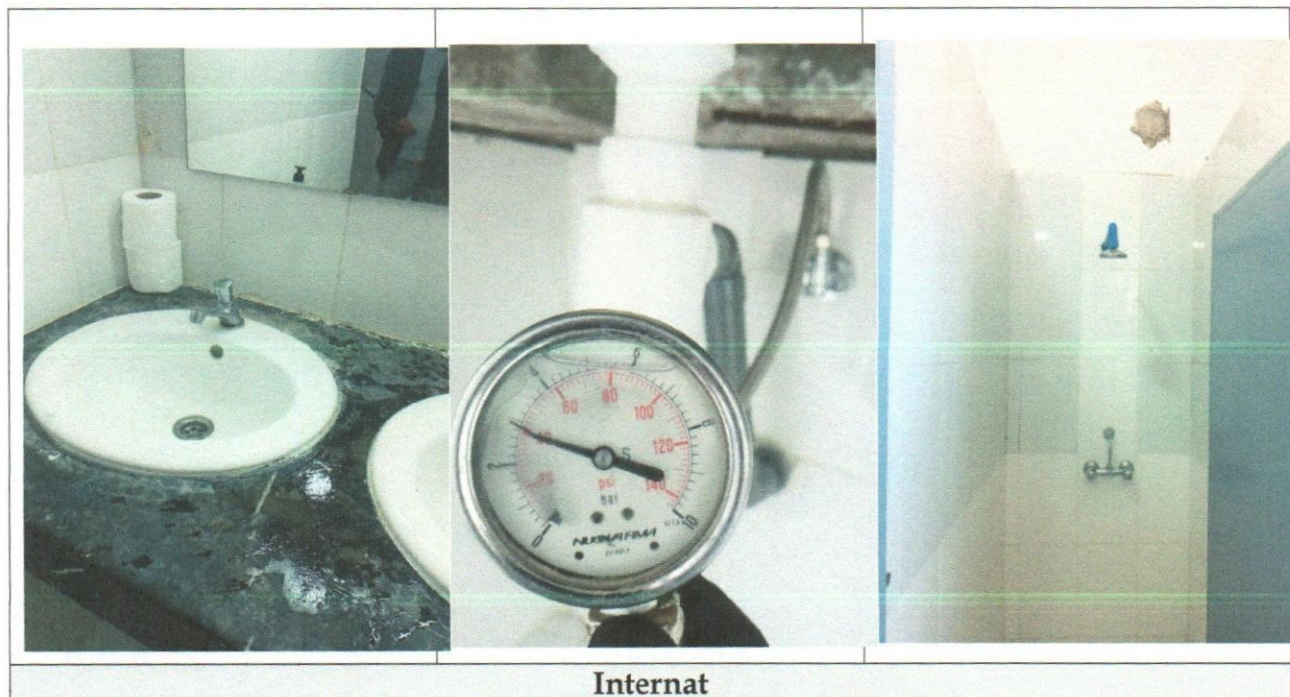
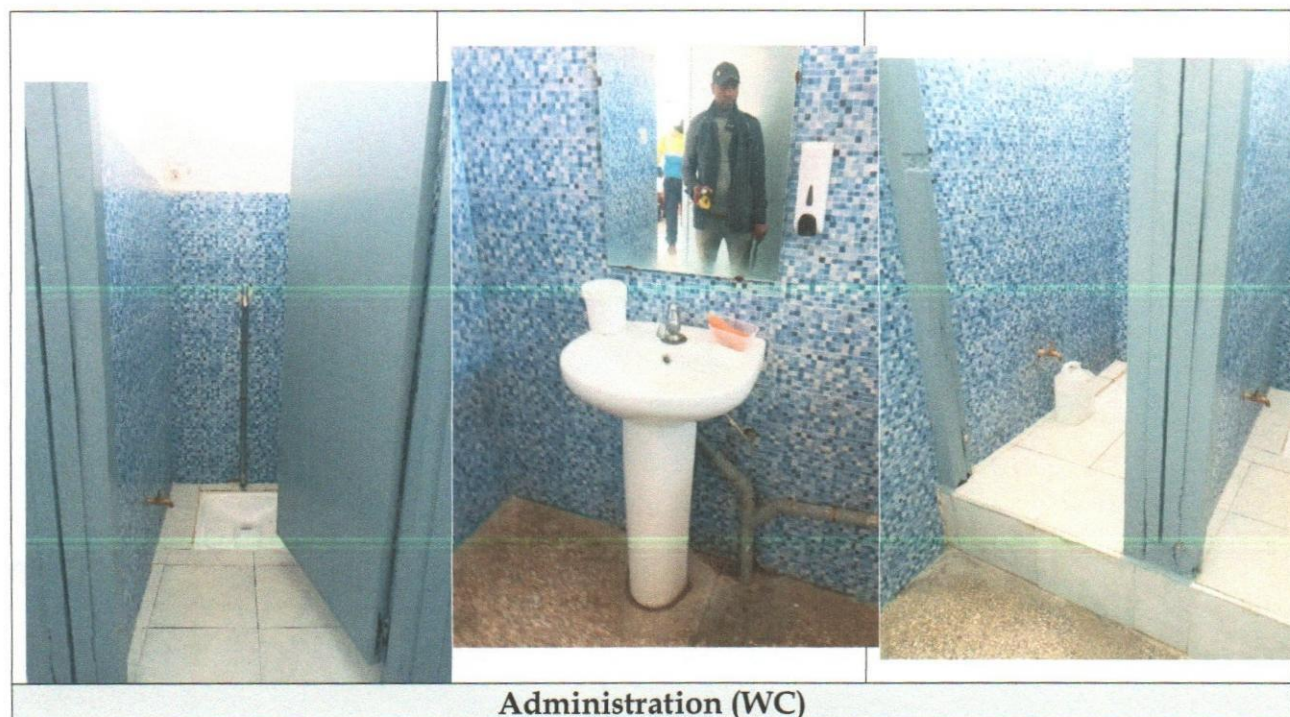
D'après ce qui précède, nous concluons que les produits sanitaires sont dégradés (sièges WC, lavabos, robinetterie, etc...).

- ✓ La remise à niveau de la plomberie, ainsi que les produits sanitaires dégradés (sièges WC, lavabos, robinetterie, etc...).

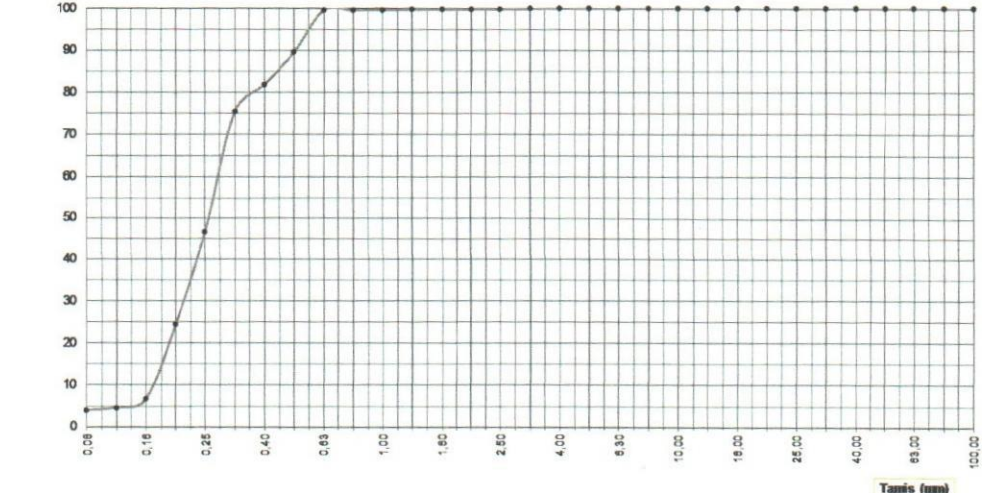
COURBE GRANULOMETRIQUE

LC-R-22-103-I	4	100	100	4,04	19	NM	1750	1698	Sm	D1

The graph plots the percentage of material passing through various sieve sizes. The x-axis represents sieve size in millimeters (0.075 to 100 mm), and the y-axis represents the percentage passing (0 to 100%). The curve shows that approximately 4% of the sample passes through a 0.075 mm sieve, 100% passes through a 0.25 mm sieve, and all material passes through a 0.425 mm sieve.

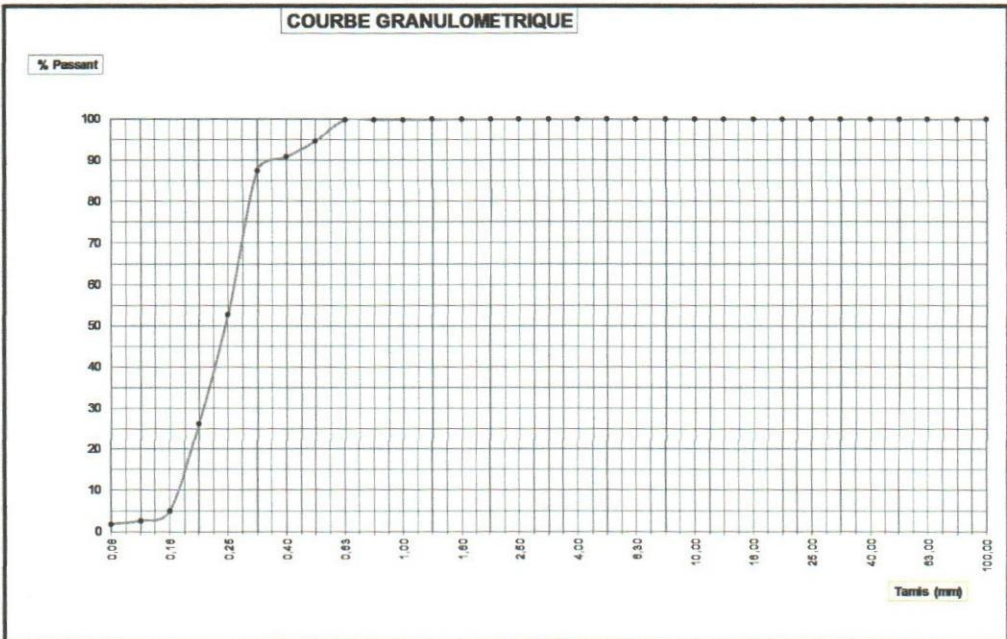
COURBE GRANULOMETRIQUE

LC-R-22-105-I	2	100	100	2,25	18	NM	1711	1682	Sm	D1

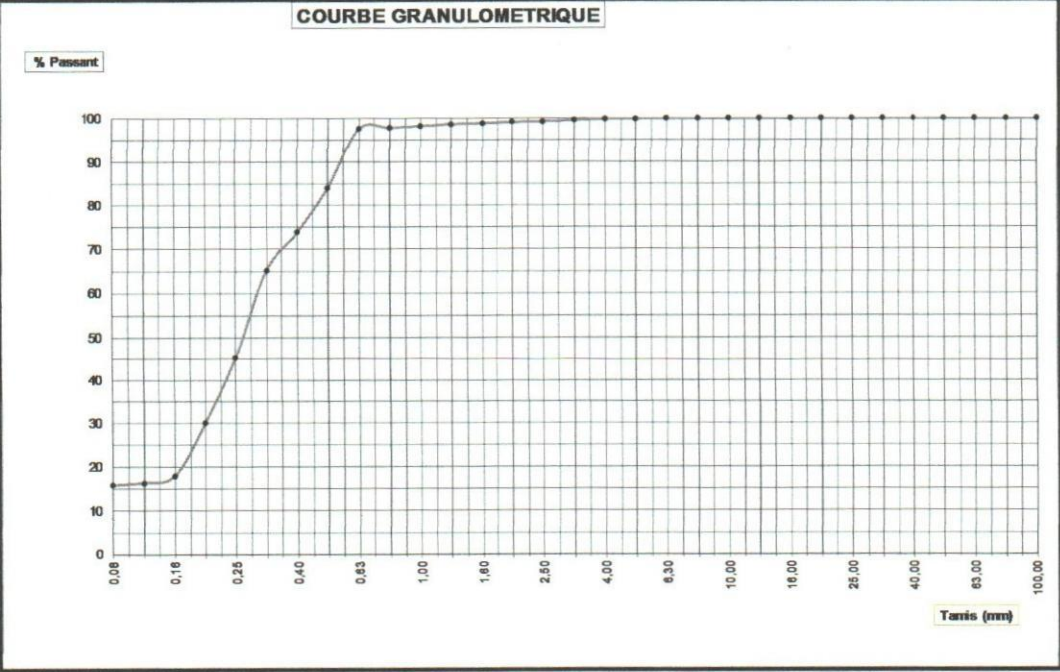
COURBE GRANULOMETRIQUE

Lot. Azhari n° 59 rue 59 Oulfa, Casablanca		RAPPORT D'ESSAI - IDENTIFICATION DU MATERIAU (SOL) -								
Dossier n° : LC-R-104-22-I								ENR.RDE.33 Version 01		
Date d'émission : 03/01/2022										
Client : OFPPT Projet : EXPERTISE ITA SAKNIA A KENITRA Date de prélèvement : 01/02/2022 Date de réception : 01/02/2022 Date d'essai : 02/02/2022				Nature du matériau : Sable argileux Sondage n° : S1 Profondeur : 3,00–3,30m Mode de prélèvement : Manuel Prélèvement effectué par : LABO CONTROL Lieu d'essai : Laboratoire LABO CONTROL						
Référence d'échantillon	Analyse granulométrique NM 13.1.008 (Voir courbe ci-dessous)			Teneur en eau NM 13.1.010 W %	limites d'atterberg NM 13.1.007		Masse volumique p (Kg/m³) NM 13.1.119	Masse volumique sèche ps (Kg/m³)	Classification	
	< 0.08 mm %	< 2 mm %	< 20 mm %		W _L %	Indice de plasticité I _p			LCPC	RTR
LC-R-22-104-I	16	99	100	18,34	25	NM	1842	1674	Sa	B5
