**PROJET :**  
**EXPERTISES STRUCTURELLES ET ETUDE GEOTECHNIQUE DE L'ISTA**  
**MIDELT (BLOC ADMINISTRATIF)**  
**DE LA REGION DRAA TAFILALT**

# EXPERTISE STRUCTURELLE

EXPERTISE STRUCTURELLE  
ETUDE GEOTECHNIQUE  
DE L'ISTA MIDELT (BLOC ADMINISTRATIF)  
DE LA REGION DRAA TAFILALT

Rapport: LATEC/20/091 – EXP.S/EG  
Date : 26/12/2020  
Page : Page 3 sur 25

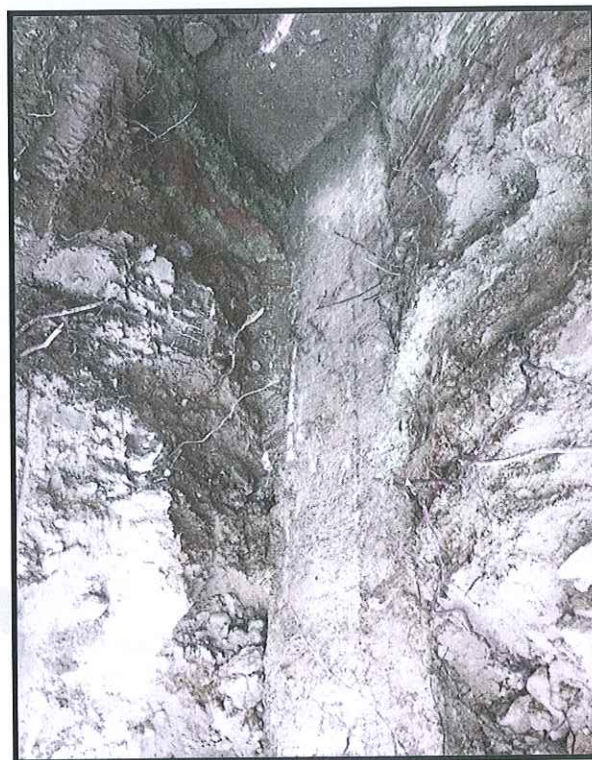
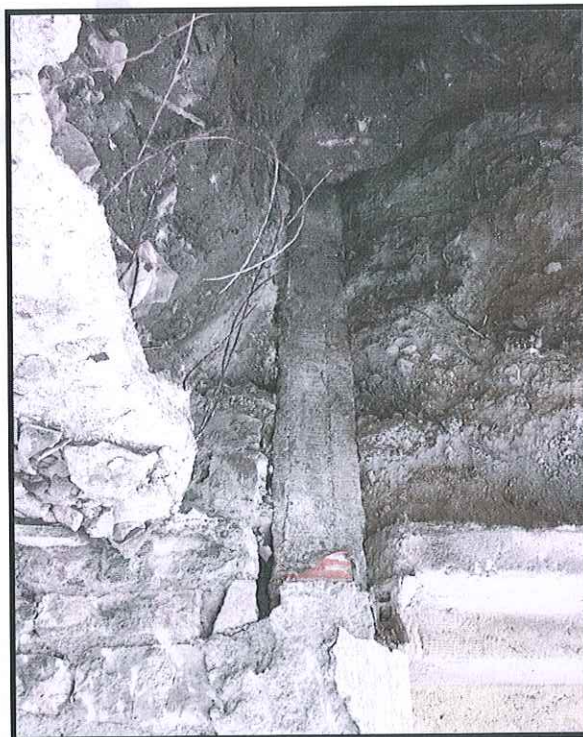
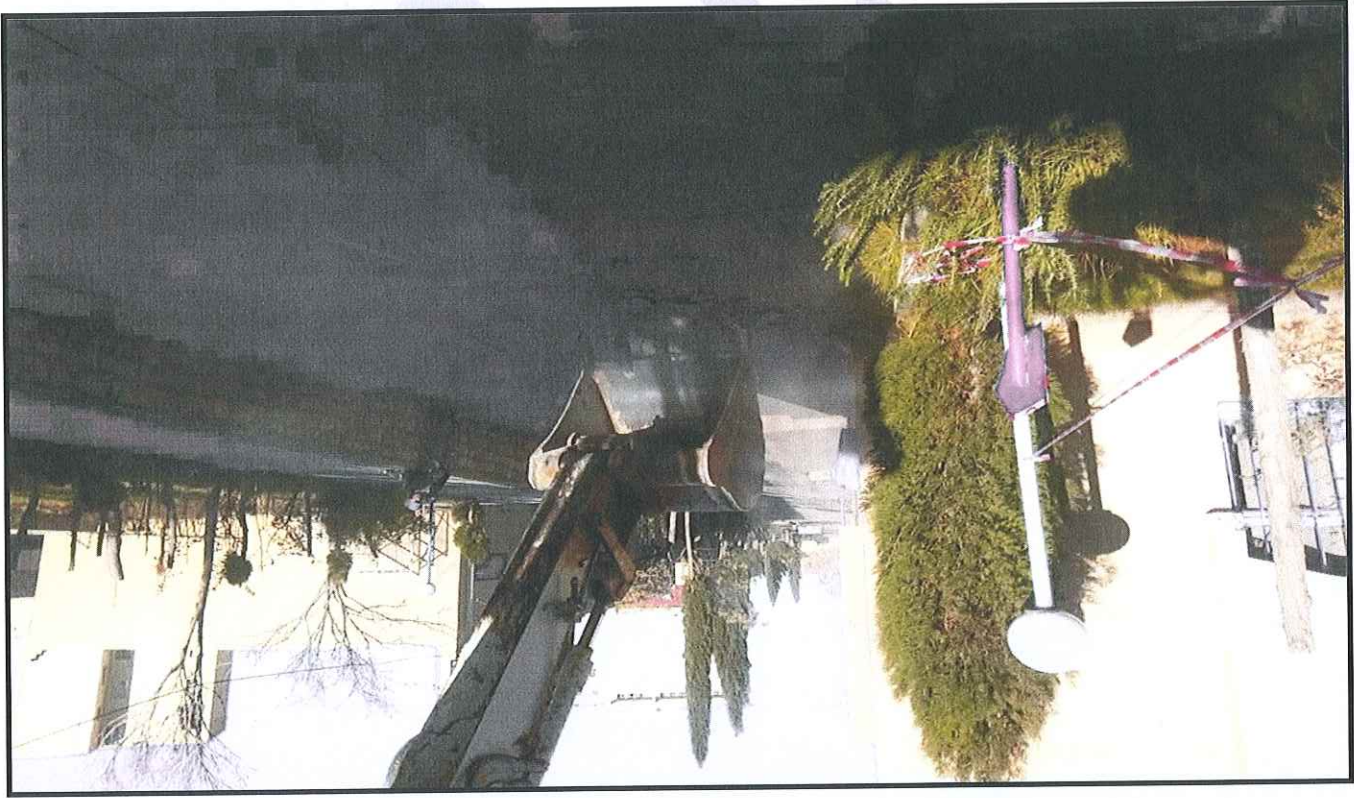
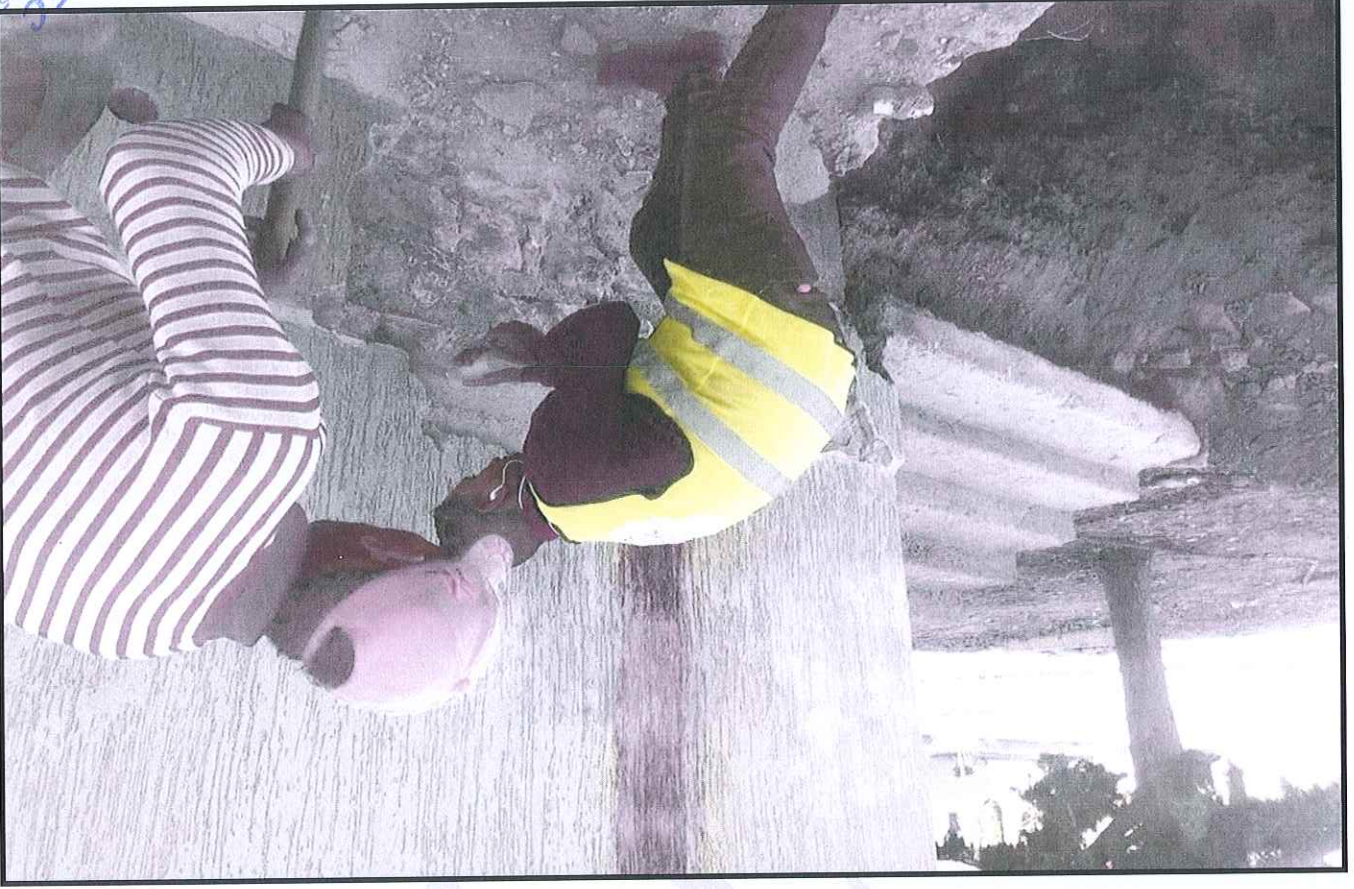
## 2. Planches photographiques:

- Fissuration avec des ouvertures micrométriques apparaissant sur le béton
- Dégénération affectant le liant hydraulique.
- Fissuration en escalier au niveau de la maçonnerie.
- **Tassements différentiels des appuis ou des fondations.**
- bâtiment.
- sur le bâtiment. Ces tensions sont propices à l'apparition de fissures sur les murs du
- Glissements ou mouvements de terrain peuvent provoquer des tensions plus ou moins fortes
- Pose des semelles sur un **sol instable de faible portance** (comblement/décharge publique).
- Insuffisance ou manque du mortier entre les blocs de maçonnerie (moellon).
- **Tassement** des dallages du bâtiment.
- Glissement de trottoir périphérique autour de bâtiment.
- Tassement différentiel très important.
- Fissuration sur les murs **centimétriques**.

✓ les fondations ne sont pas adaptées au norme ce qui crée des fissures qui rendre la construction instable.

✓ Le nivellement différentiel est un mouvement d'enfoncement irrégulier du sol, délogant la maçonnerie conduisant à l'apparition de fissures. C'est un facteur dangereux dans un trouble qui ne peut souvent pas être traité.

Suite aux conclusions tirées précédemment Le Bâtiment précité (BLOC ADMINISTRATIF) DE L'ISTA MIDELT DE LA REGION DRAA TAFILALT) est **structurellement instable et nécessite**

## démolition. (voire photos en annexe).
