REALISATION D'UNE ETUDE GEOTECHNIQUE ET D'UNE EXPERTISE DES RESEAUX D'ASSAINISSEMENT, D'ELECTRICITE, DE PLOMBERIE ET D'INCENDIE A L'ISTA JBEL LAKHDAR - MARRAKECH

À la demande et pour le compte de l'OFPPT

<u>Dossier</u>	<u>Date</u>	<u>Nature des modifications</u>
EX-01/LC 19- 1380-2	Le 07 Août 2019	Première diffusion
<u>Mission réalisée par :</u>	Y. ERRABOUZ Technicien supérieur	
<u>Rapport établi par :</u>	A. AGOUJIL Ingénieur d'État	
<u>Rapport validé par la Direction technique :</u>	O. EL HAMIDI Ingénieur d'État

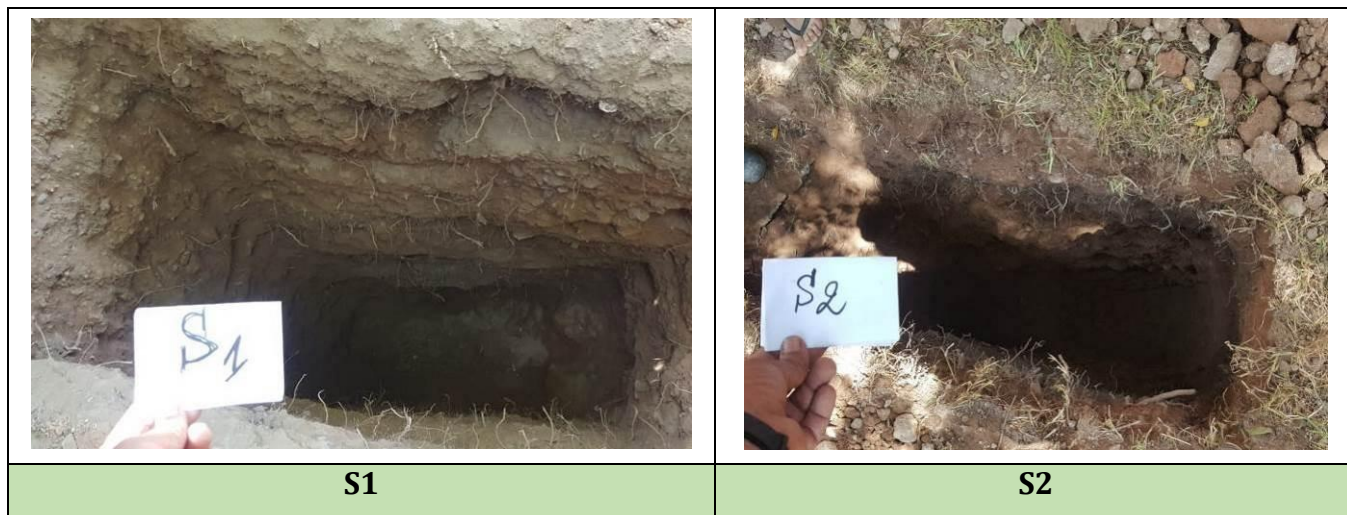
L'analyse des résultats des sondages nous conduit à distinguer ce qui suit :

N° de sondage	Profondeur (m)	Nature lithologique
S1	0,00 -- 0,60 0,60 -- 2,60 A partir de 2,60	Terre végétale Argile graveleuse Roche calcaire
S2	0,00 -- 0,80 0,80 -- 2,20 2,20 -- 2,50	Terre végétale Argile Tuf calcaire graveleux

En se référant au guide marocain des terrassements routiers G.M.T.R, les essais réalisés en laboratoire, montrent que les formations rencontrées, à savoir le tuf calcaire graveleux, sont de classe B4. Ce sont des sols réutilisables comme matériau de remblai sans restriction. Cependant, il est nécessaire de déterminer leur état hydrique pour définir les conditions particulières de réutilisation de ces matériaux lors des travaux.

- ✓ Les sols de la lithologie rencontrés sont classés B4 selon la classification G.M.T.R. ces sols sont utilisable comme matériau de remblai sans restriction.
Cependant, il est nécessaire de déterminer leur état hydrique pour définir les conditions particulières de réutilisation de ces matériaux lors des travaux.

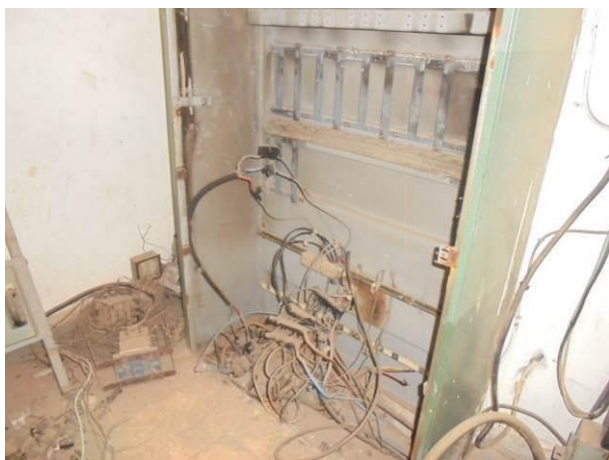
Photo n°1

- Dégradation totale des installations du poste d'alimentation principale (photo n°1),
- Câble d'alimentation principale sans protection mécanique (photo n°2),

- ✓ Le réseau d'électricité existant est vétuste, ayant subi une dégradation générale, et ce au niveau de tous les locaux visités de l'établissement. Ce réseau nécessite une reprise intégrale suivant la réglementation actuelle.

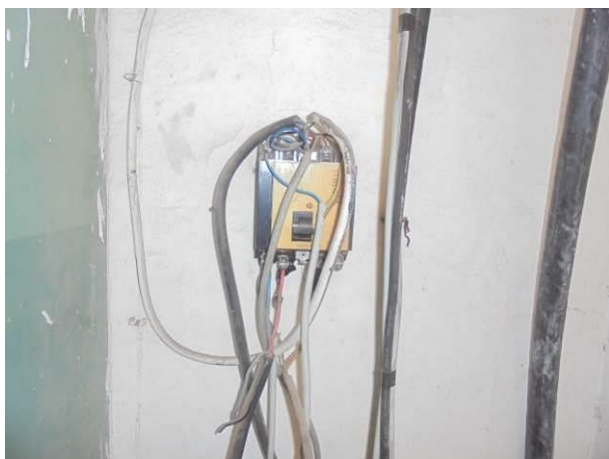
Photo n°3

- Disjoncteur principal dégradé et vétuste et ne répond pas à la réglementation actuelle (photo n°3),
- D'autres disjoncteurs vétustes et ne répondent pas à la réglementation actuelle, avec dégradation totale de quelques-uns (photo n°4, 5),

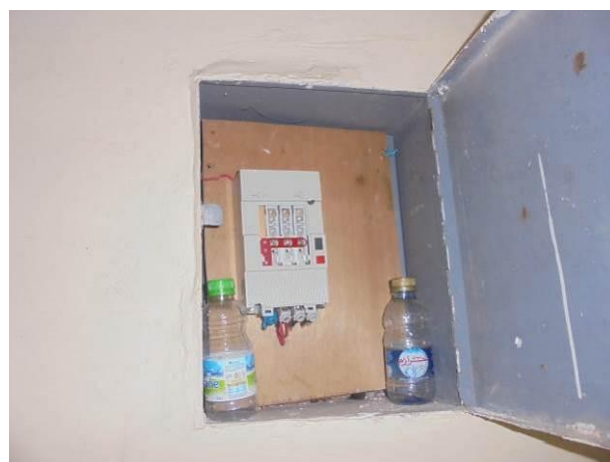
Photo n°6

- Un disjoncteur récent est dégradé et son fonctionnement est mal remplie (photo n°6),
- Tableaux électriques se trouvent dans un état de satisfaction moyen possédant des installations inappropriées avec absence de la mise à terre (photos n°7 et 8) ;

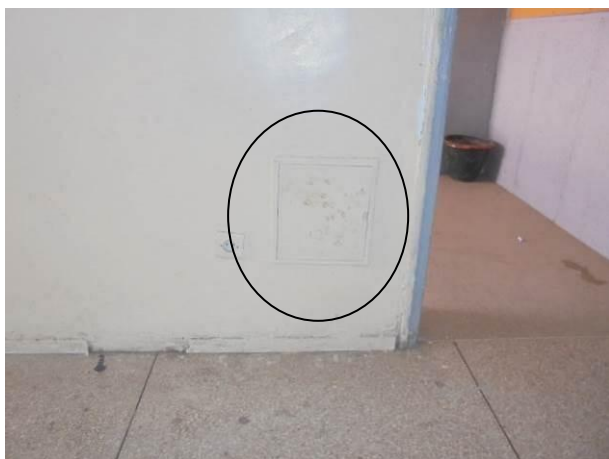
Photo n°9

- Présence d'un tableau électrique en bas du mur et proche de source d'eau (eau de ménage) (photo n°9),
- Circuit de câbles électriques se trouvent dans un état mauvais avec utilisation des câbles Souple et autre de type (CAPOTAIN) inadaptés à l'usage (photos n°10, 11 et 12),

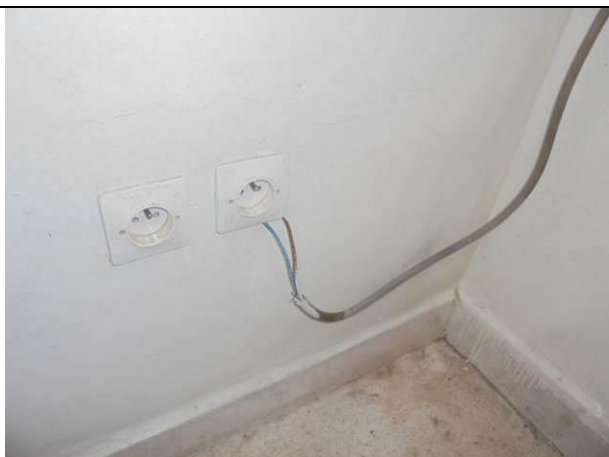
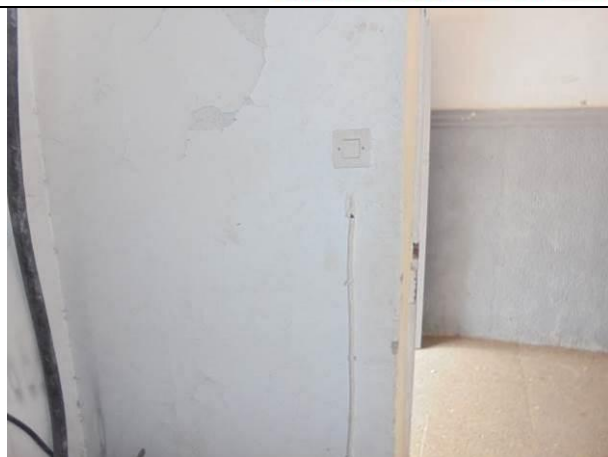
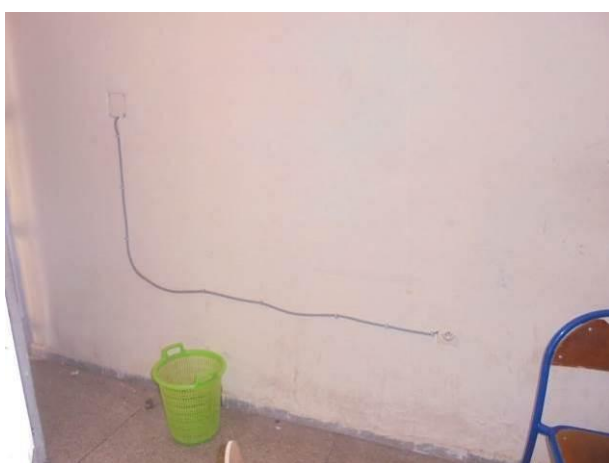
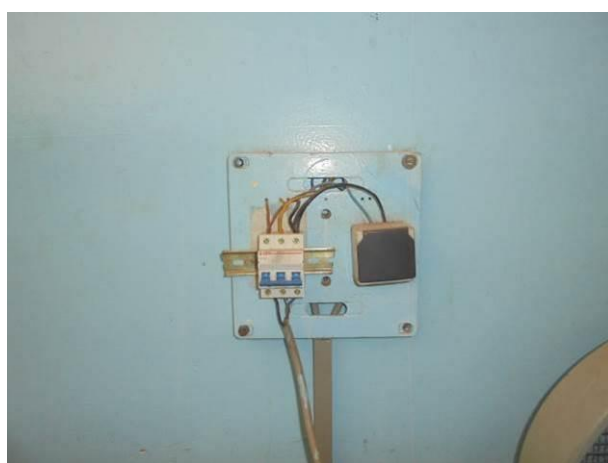
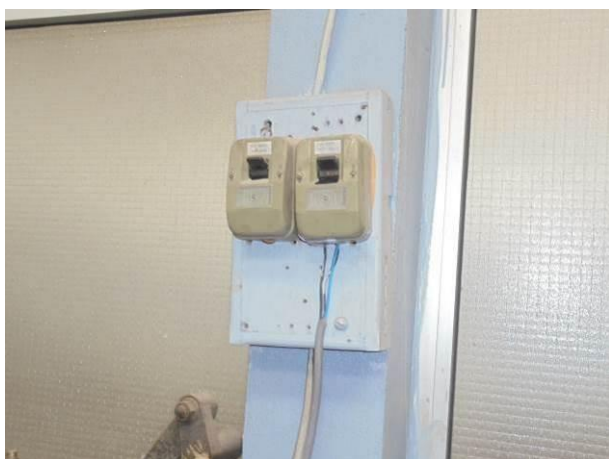
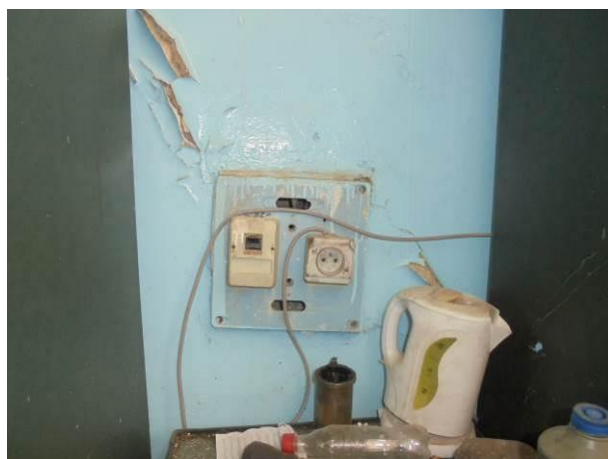
- Présence de plusieurs branchements inappropriés des câbles électriques (photos n°13 à 18),
- Des raccordements fil-fil mal réalisés (photos n°19 et 20),

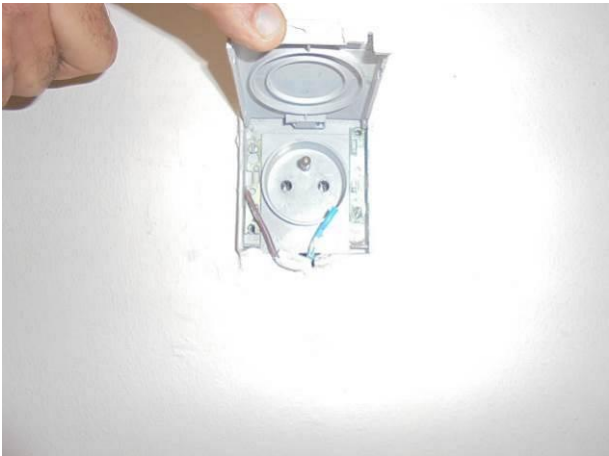
Photo n°21	Photo n°22

- Utilisation des prises de courant inadaptées à l'usage intérieur (photos n°21 et 22),
- Dégradation de plusieurs socles de prises de courant (photos n°23 et 24),

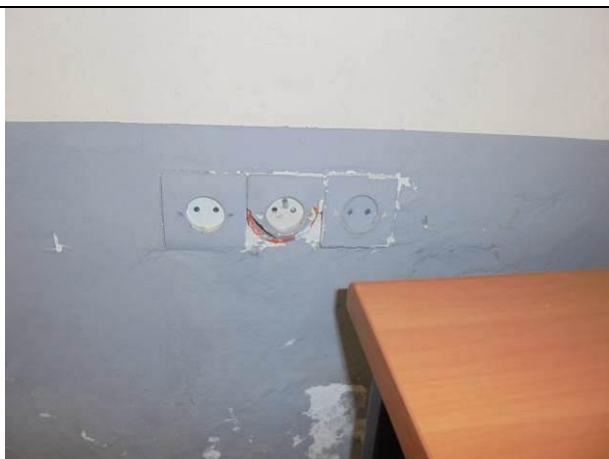
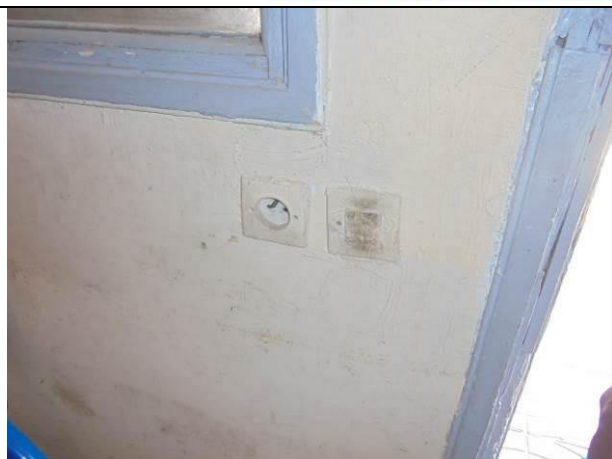
- Présence de peinture au niveau de plusieurs interrupteurs et prises de courant minimisant ainsi le bon fonctionnement normal de celles-ci (photos n°25 et 26),

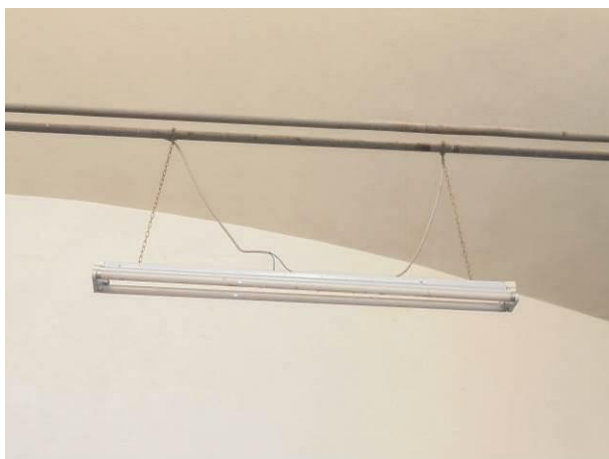
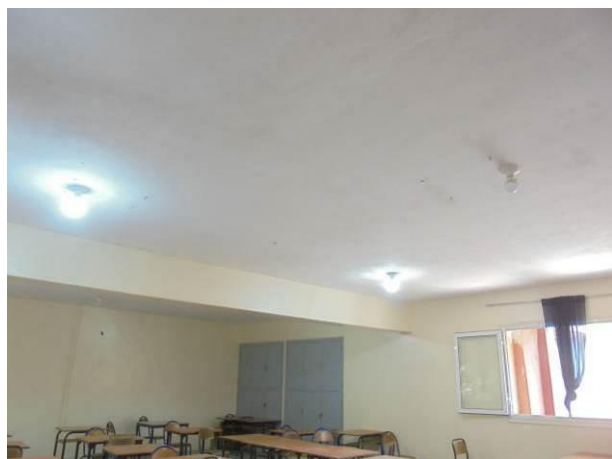
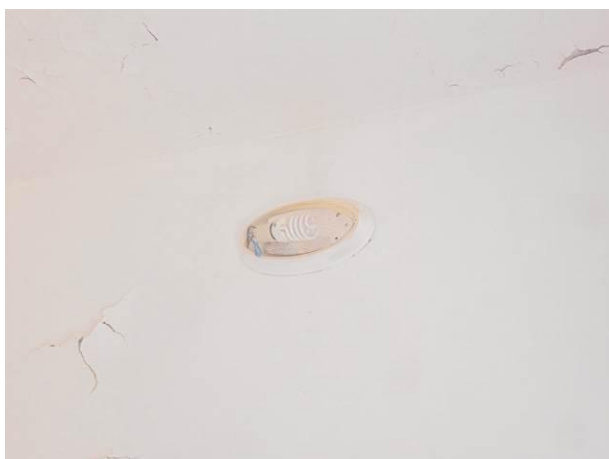
- Lampes défectueuses et/ou absentes (photo n°27, 28 et 29),
- Interrupteurs vétustes et ne répondant pas à la réglementation actuelle (photo n°30),

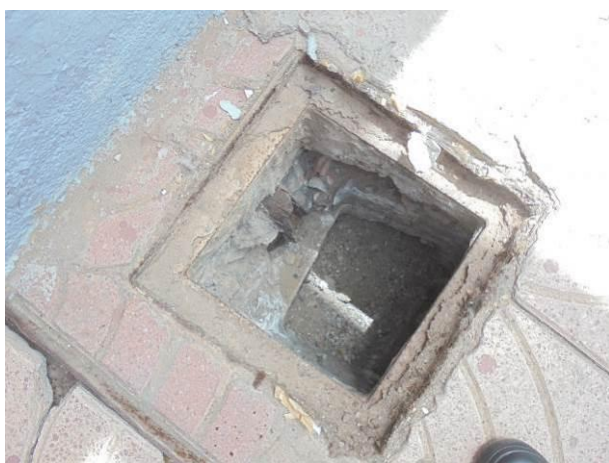
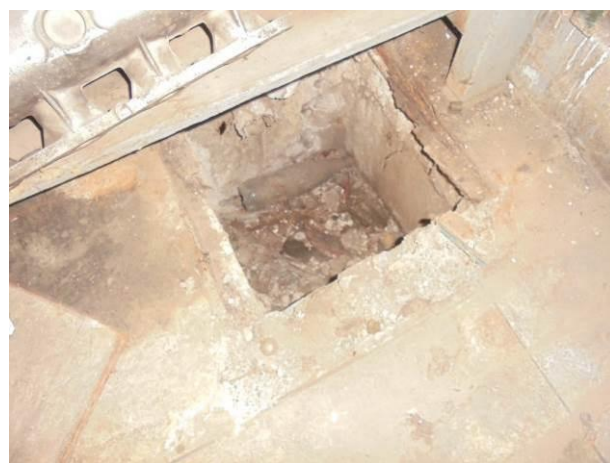
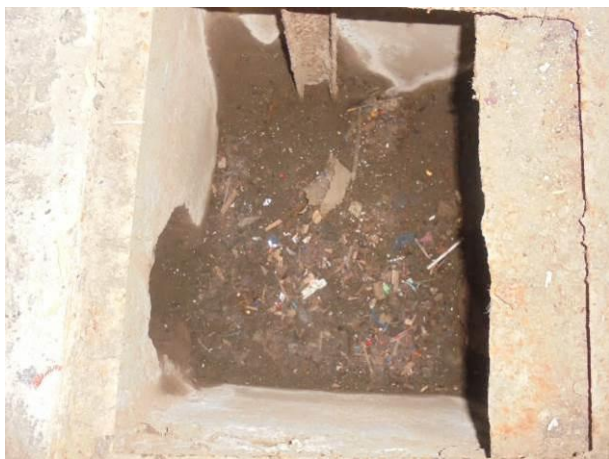
- Présence des déchets solides dans la majorité des regards des eaux pluviales et des eaux usées favorisant ainsi l'obturation de ceux-ci (photos n°31, 32 et 33),
- Dégradation des tampons de quelques regards (photo n°34),

- ✓ Le diagnostic du réseau d'assainissement existant a révélé des regards des eaux pluviales et des eaux usées quasiment colmatés et des dégradations au niveau des tampons. Un curage et une réfection des éléments dégradés est nécessaire afin d'assurer un bon fonctionnement de celui-ci.

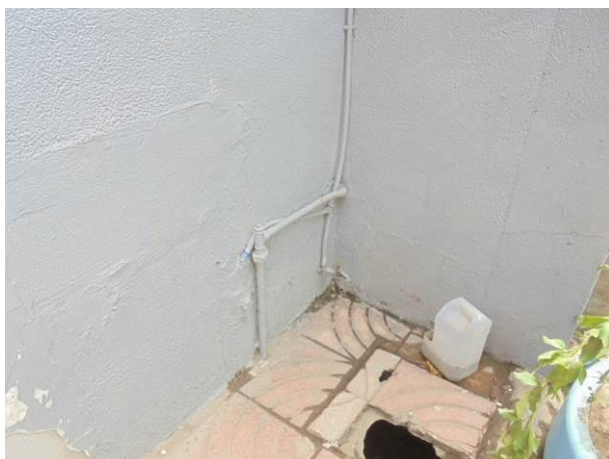
Photo n°35

- Présence des conduites apparentes et sans protection mécanique (photo n°35),
- Défaillance des lavabos (photo n°36 et 37),
- Dégradation de la robinetterie (photo n°38),

- ✓ Le réseau de plomberie existant possède des défaillances au niveau de certaines canalisations et des appareillages existants. Celui-ci requière une réfection dans les règles de l'art, ainsi que les produits sanitaires dégradés (sièges WC, lavabos, robinetterie, etc...).

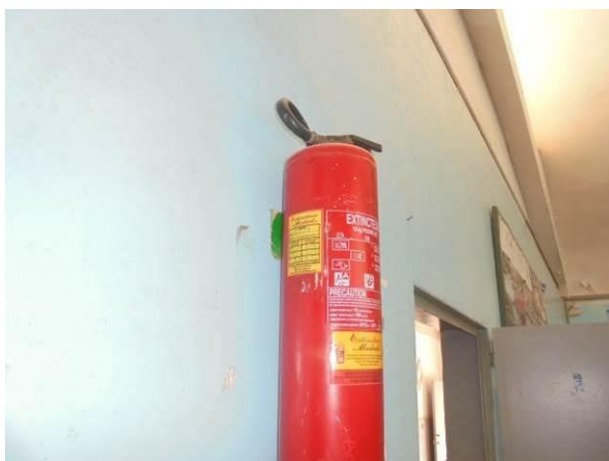
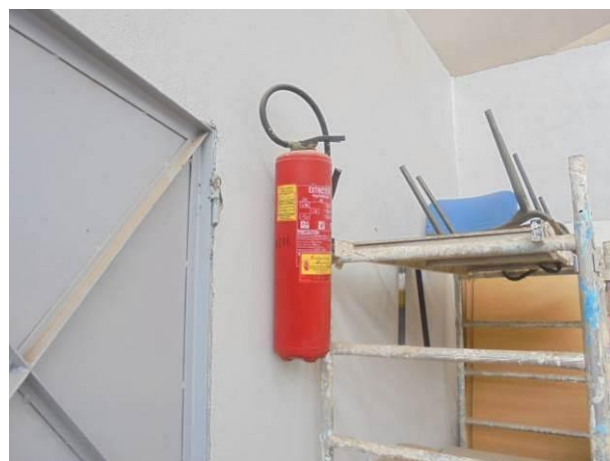
- Expiration de la durée de vie des extincteurs,
- Absence des extincteurs dans plusieurs locaux.

- ✓ Enfin, la protection incendie nécessite également une mise en place des nouveaux extincteurs dans tous les locaux et un contrôle périodique de ceux-ci.
