# REALISATION D'UNE ETUDE GEOTECHNIQUE ET D'UNE EXPERTISE DES RESEAUX D'ASSAINISSEMENT, D'ELECTRICITE, DE PLOMBERIE ET D'INCENDIE A L'ISGI AZLI - MARRAKECH

À la demande et pour le compte de l'OFPPT

<b><u>Dossier</u></b>	<b><u>Date</u></b>	<b><u>Nature des modifications</u></b>
EX-01/LC 19- 1380-1	Le 06 Août 2019	Première diffusion
<u>Mission réalisée par :</u>	<b>Y. ERRABOUZ</b> Technicien supérieur	
<u>Rapport établi par :</u>	<b>A. AGOUJIL</b> Ingénieur d'État	
<u>Rapport validé par la Direction technique :</u>	<b>O. EL HAMIDI</b> Ingénieur d'État

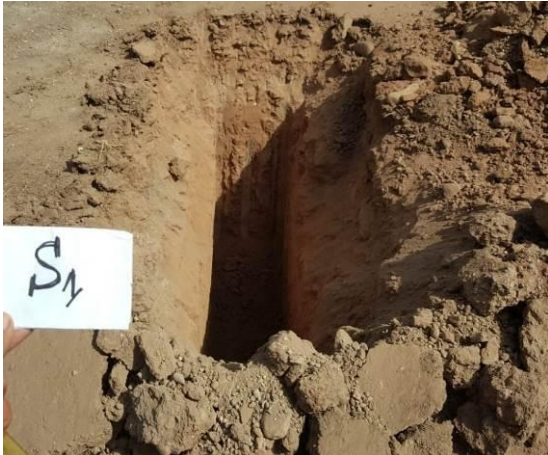
S1	S2

N° de sondage	Profondeur (m)	Nature lithologique
<b>S1</b>	0,00 -- 0,20 0,20 -- 2,00	Terre végétale Tuf argileux graveleux compact
<b>S2</b>	0,00 -- 0,30 0,30 -- 2,20	Terre végétale Tuf argileux graveleux compact
<b>S3</b>	0,00 -- 0,20 0,20 -- 2,50	Terre végétale Tuf argileux graveleux compact
<b>S4</b>	0,00 -- 0,30 0,30 -- 2,20	Terre végétale Tuf argileux graveleux compact
