**Rapport technique : Expertise structurelle  
et Etude géotechnique**

**Projet : ETUDE GEOTECHNIQUE ET EXPERTISE STRUCTURELLE, DES RESEAUX  
D'ASSAINISSEMENT D'INCENDIE ET DE PLOMBERIE A L'INSTITUT SPECIALISE DE  
TECHNOLOGIE APPLIQUEE A SAFI**

**Rapport N°** : RP/CAS/20/20/203

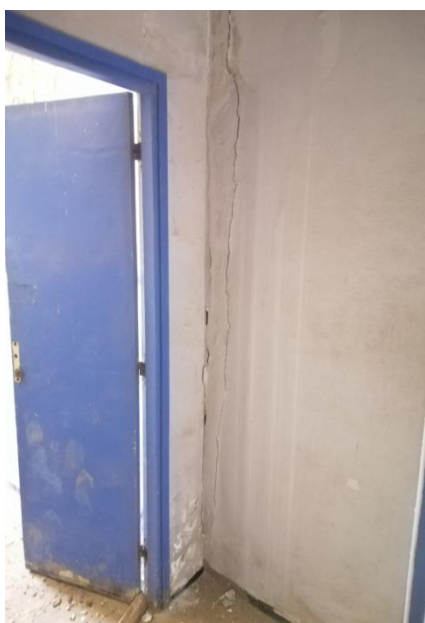
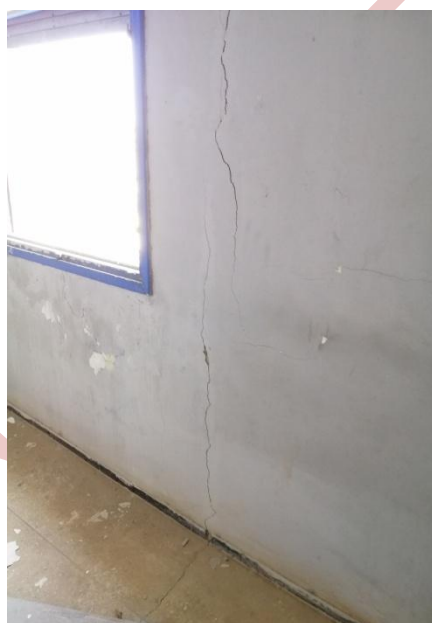
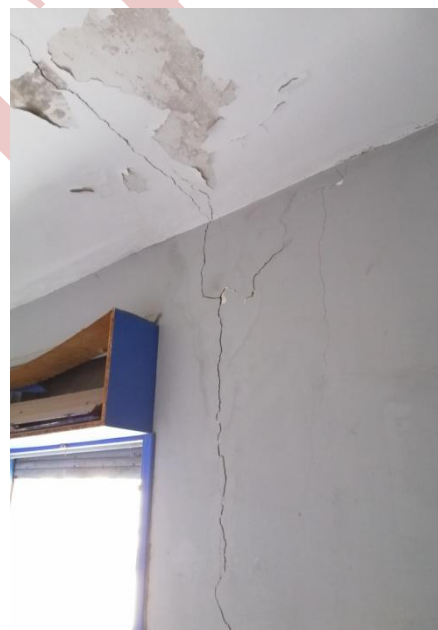
Figure 24,25,25,27 et 28 : Dégradation des enduits, Apparition des traces d'humidité et écaillage de la peinture.

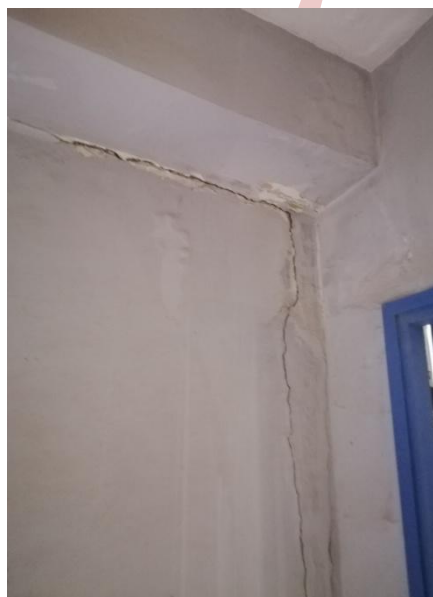
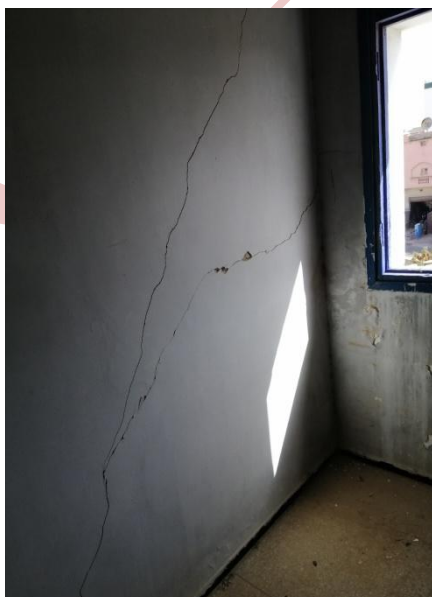
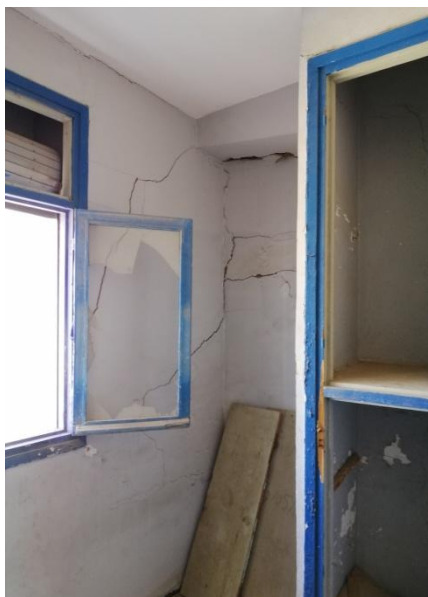
Figure 29,30,31,32,33,34,35,36,37,38,39,40,41,42 et 43: Apparition des fissures horizontales et à 45° profond dépasse 2mm de large.

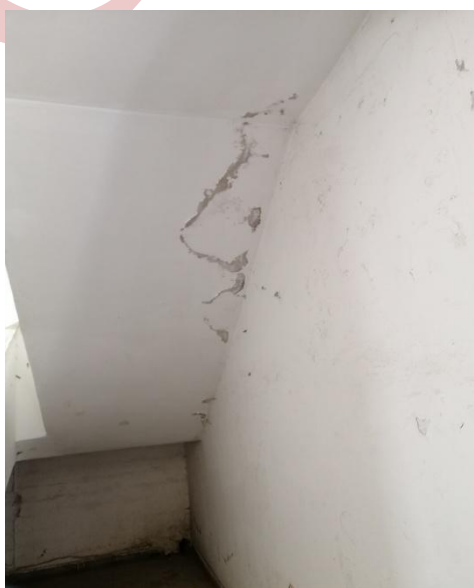
Figure 47,48,49,50 et 51 : Apparition des traces d'humidité et écaillage de la peinture.

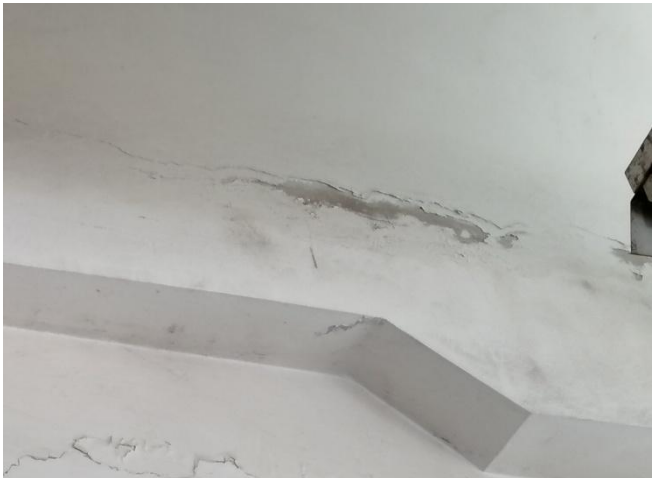
Figure 63,64,65 et 66 : Apparition des traces d'humidité et écaillage de la peinture.

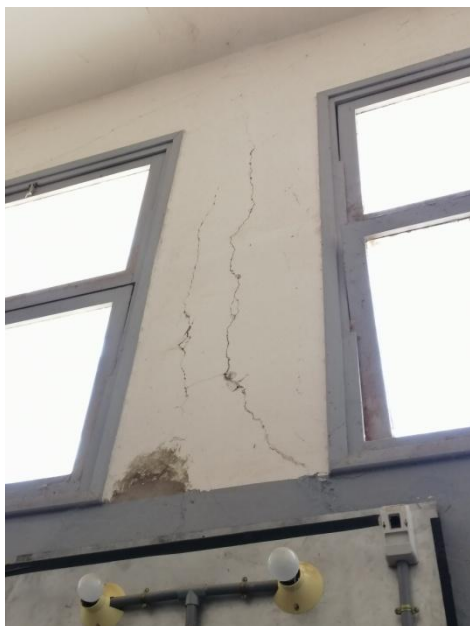
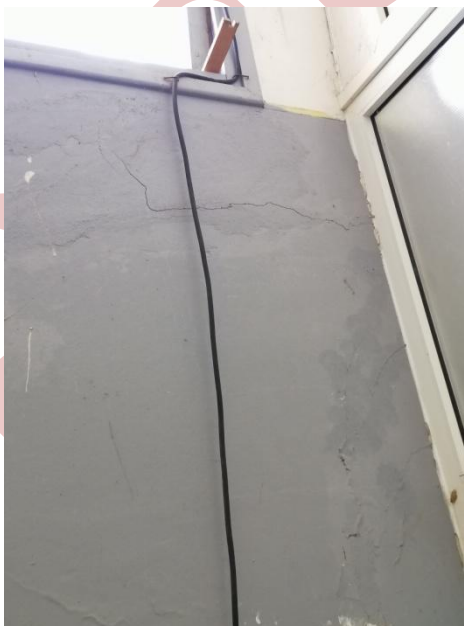
Figure 75,76,77 et 78 : Apparition des fissures au niveau des enduits.

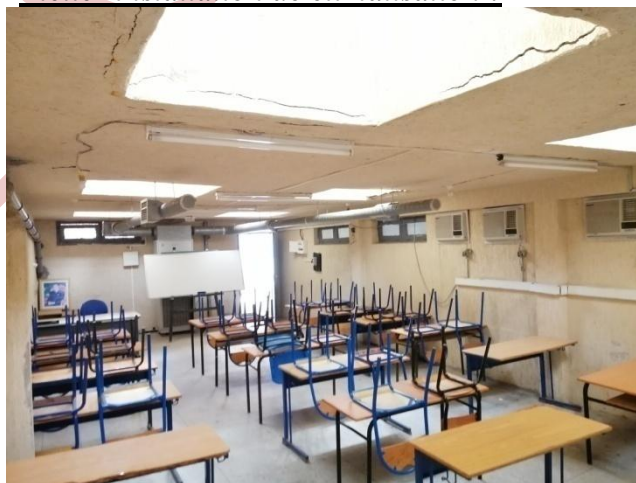
Figure 79: Apparition des fissures au niveau des enduits.

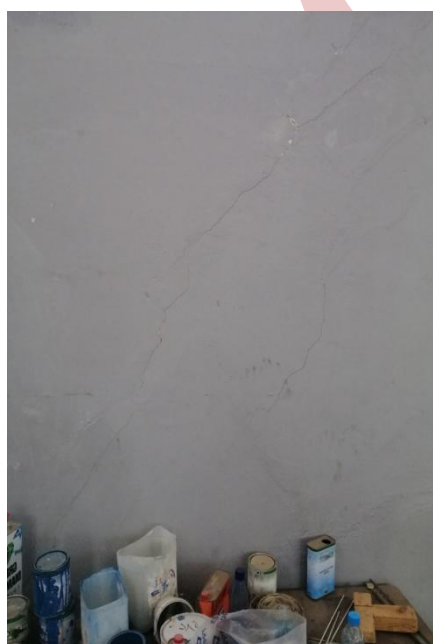
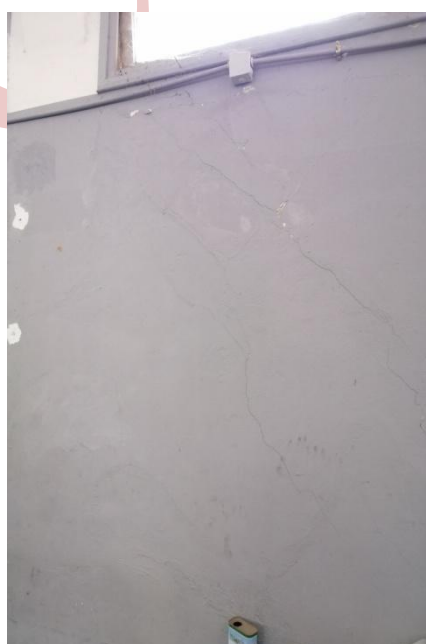
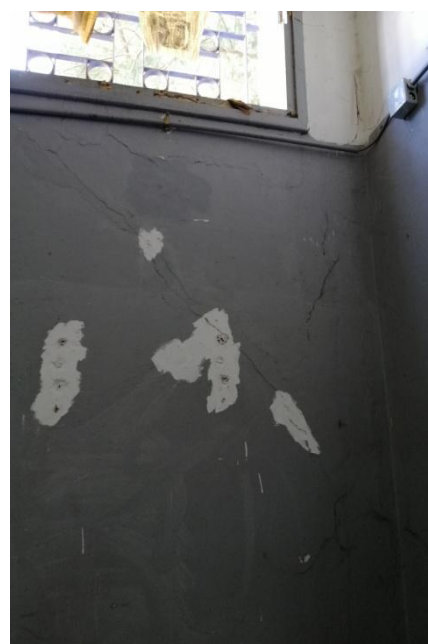
Figure 83,84 et 85 : Apparition des fissures au niveau des enduits.

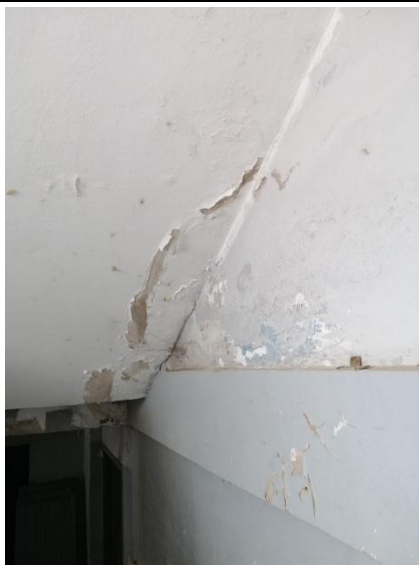
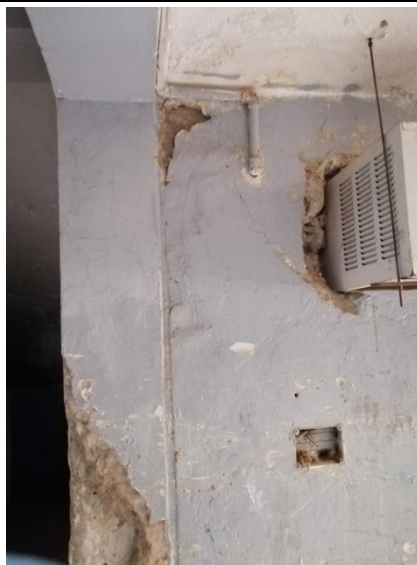
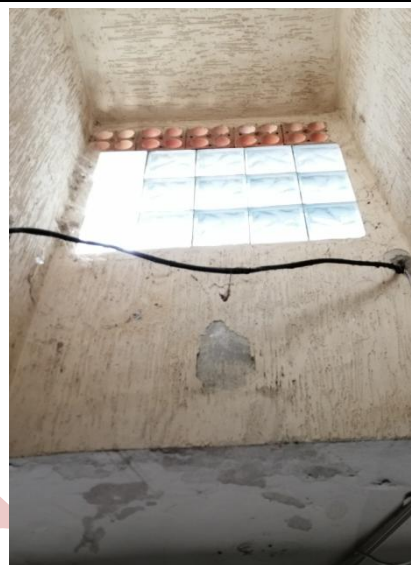
Figure 90,91,92,93 et 94 : Apparition des traces d'humidité et écaillage de la peinture.

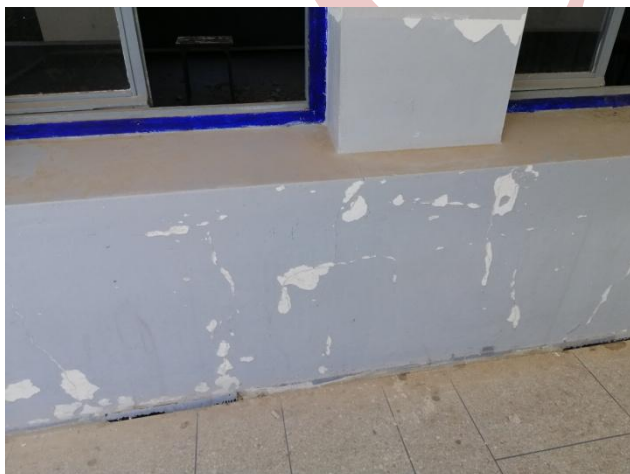
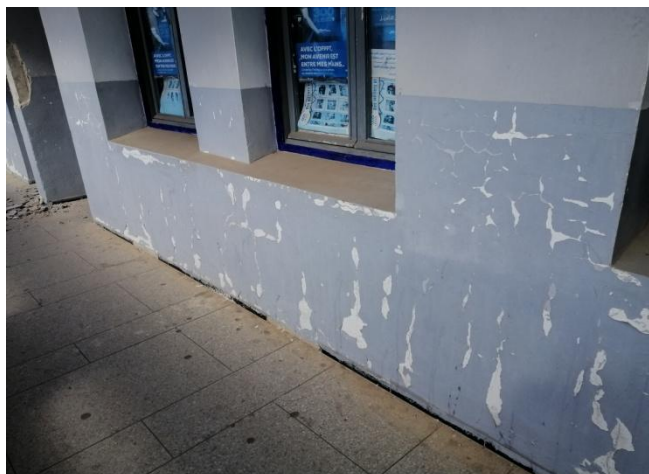
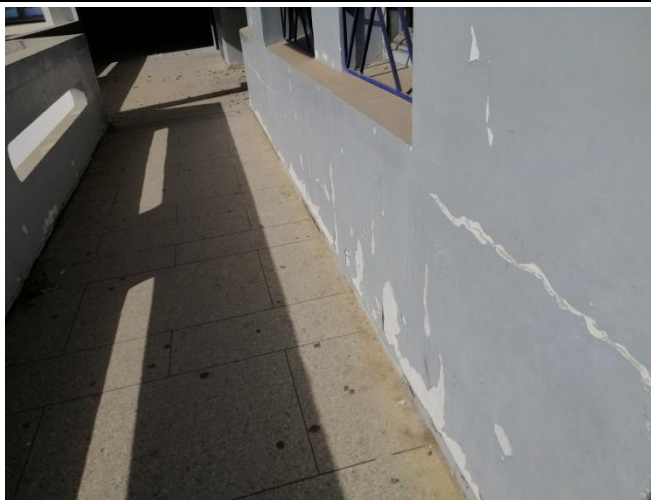
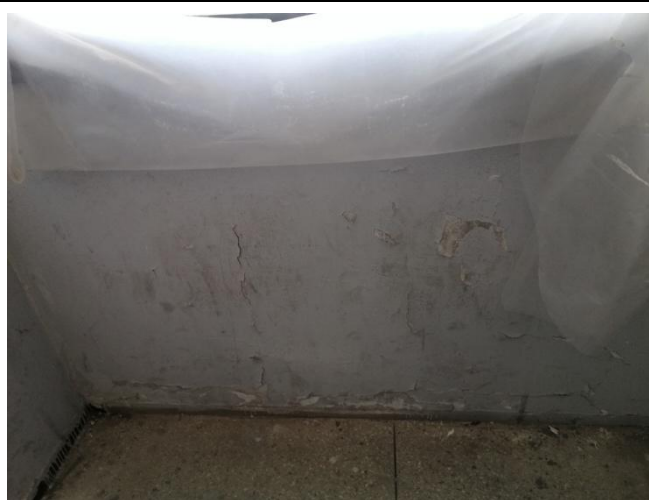
Figure 95,96,97 et 98 : Ecaillage de la peinture.

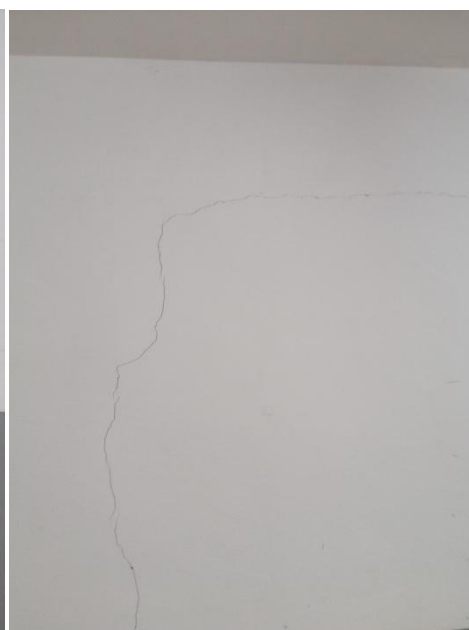
Figure 99,100,101 et 102 : Apparition des fissurations au niveau des enduits.

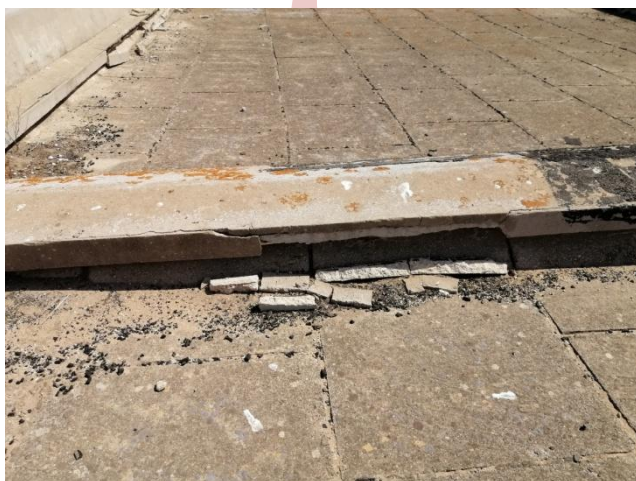
Figure 112 et 113 : Dégradation de système d'étanchéité, et des acrotères au niveau des ateliers.

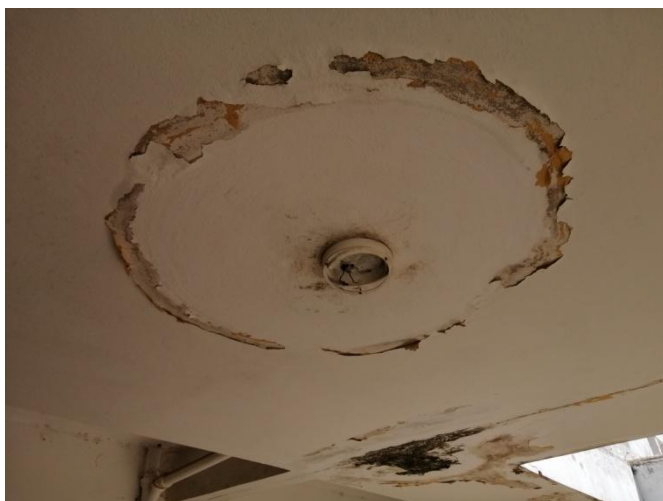
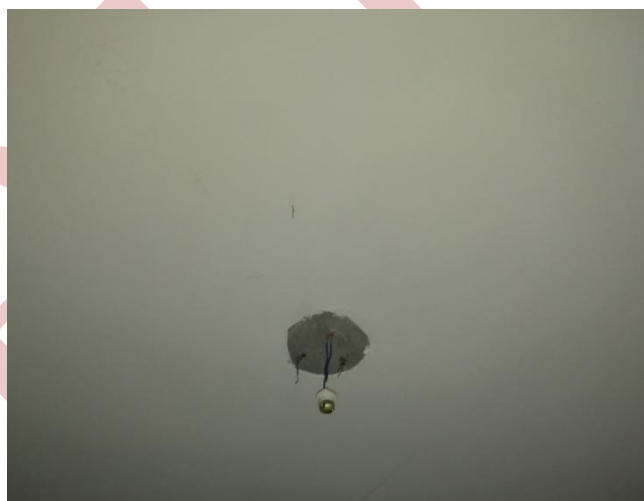
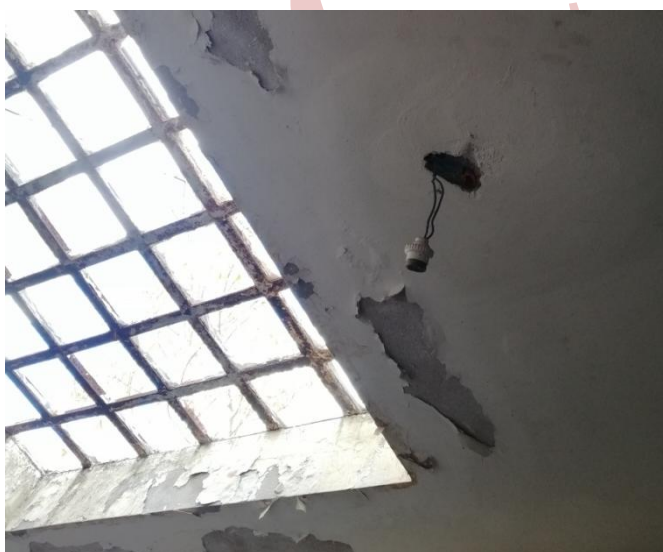
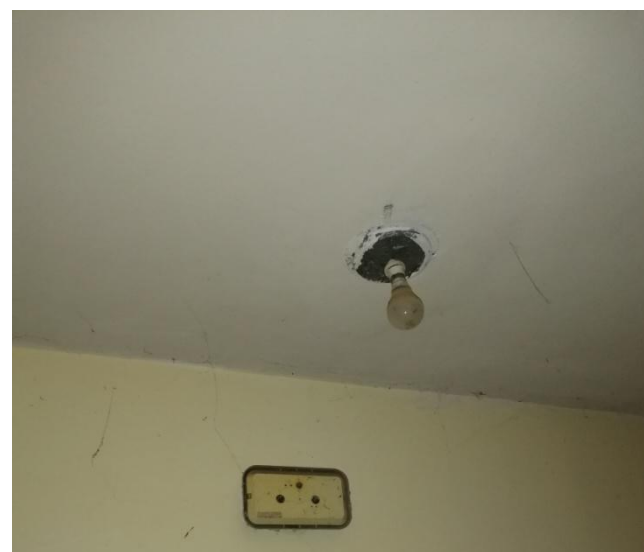
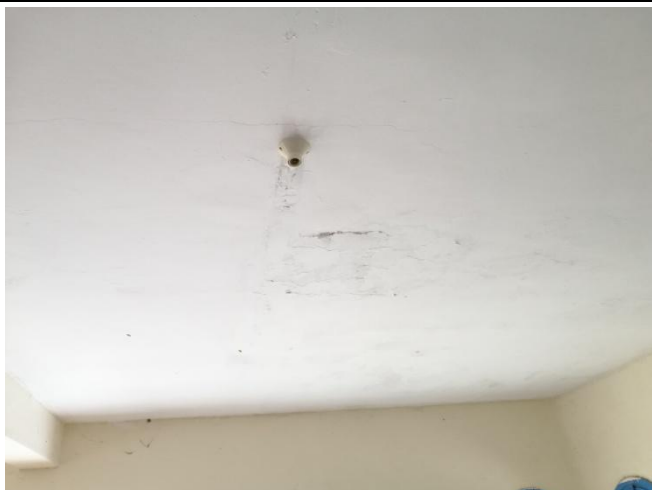
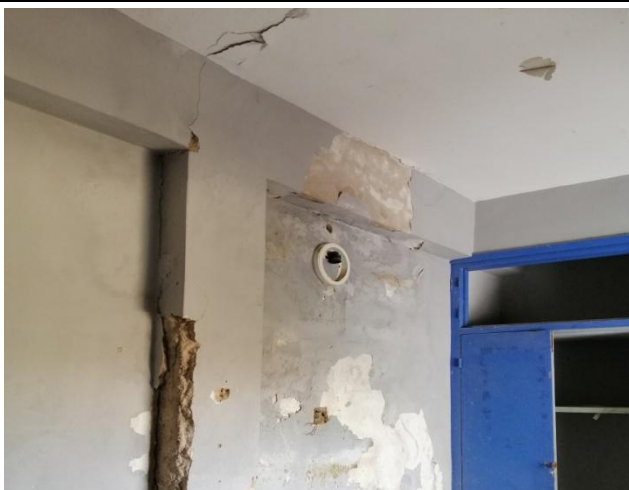
Figure 127, 128,129,130,131 et 132 : Lampes non fonctionnels.

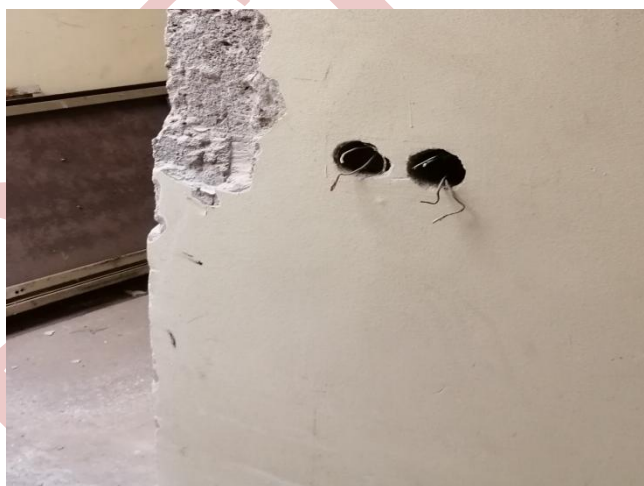
Figure 133 et 134 : Prises de courant non isolés.

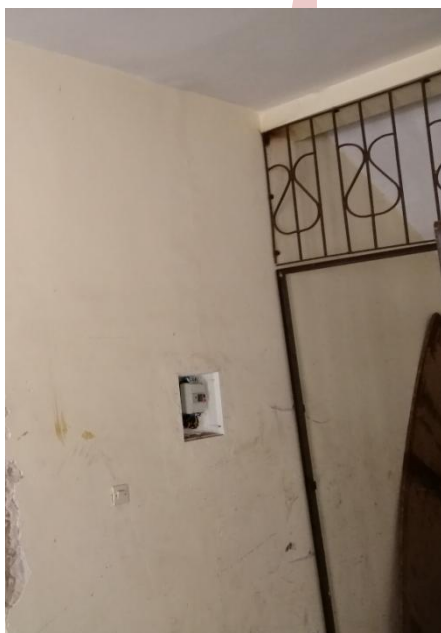
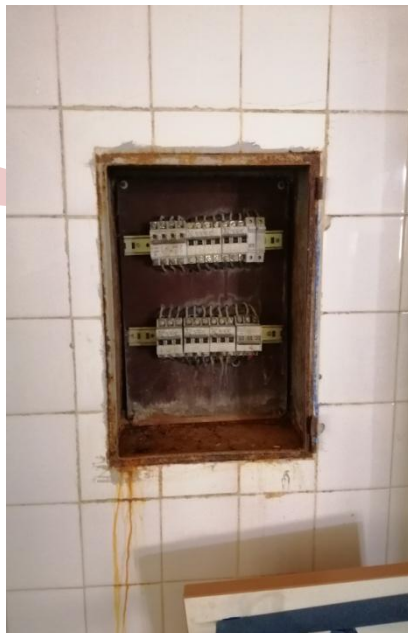
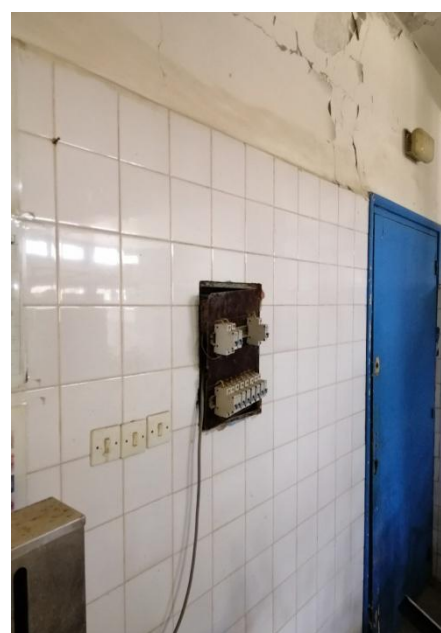
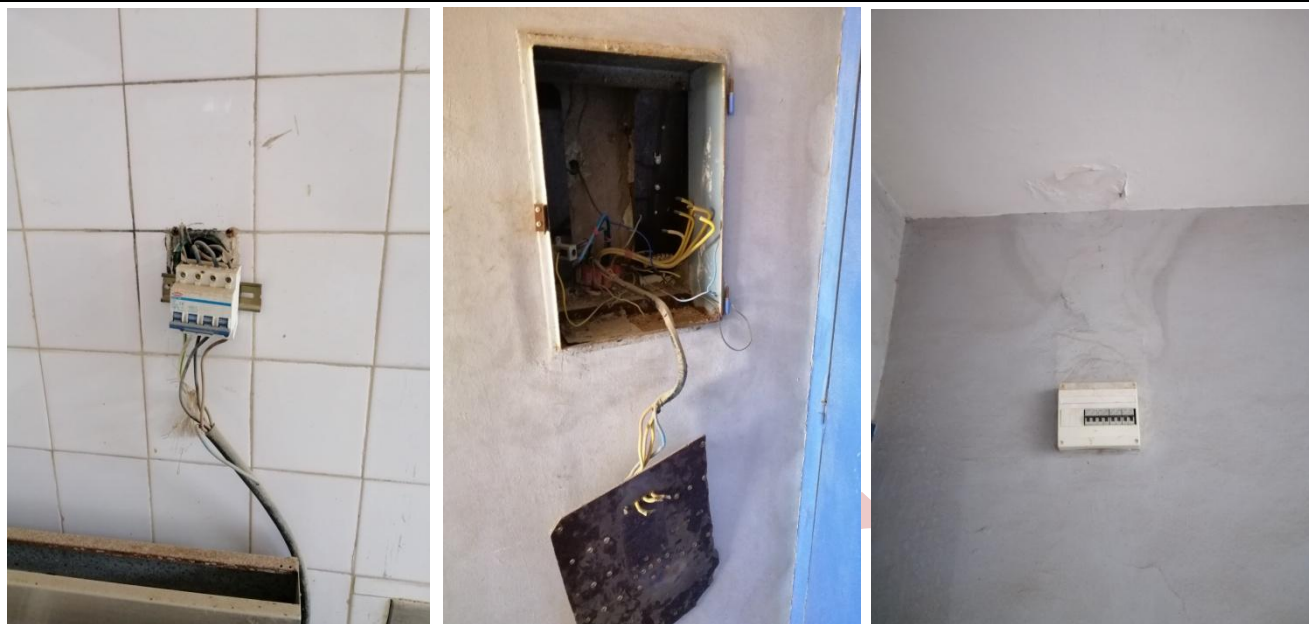
Figure 135,136,137,138,139 et 140 : Disjoncteurs et interrupteur différentiels non couvert.

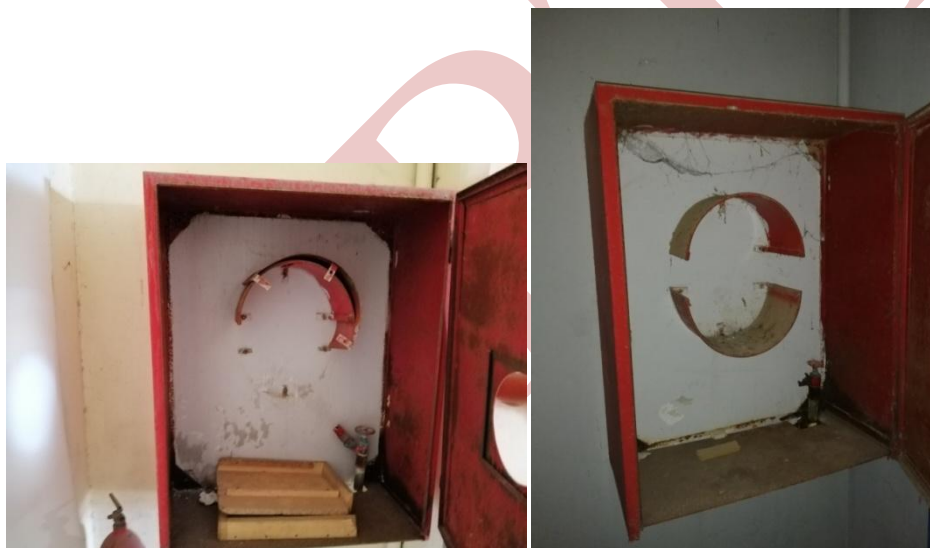
Figure 141 et 142 : Absence de système protection d'incendie.

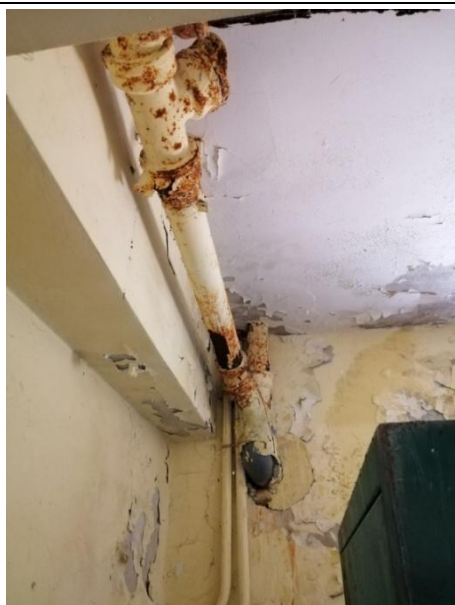
Figure 143,144,145,146,147 et 148 : Système d'assainissement non encastré et apparition de corrosion.

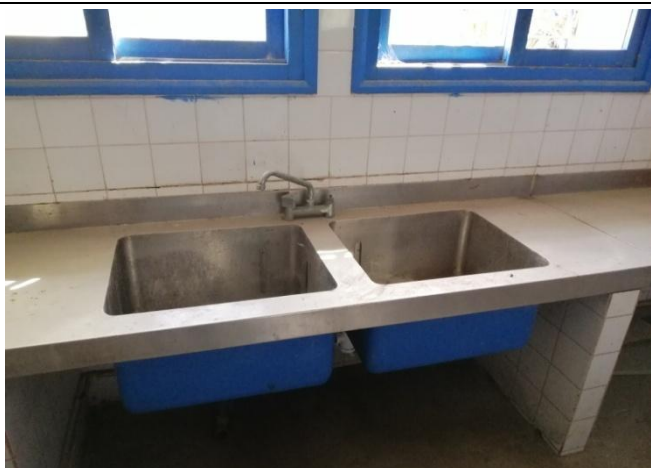
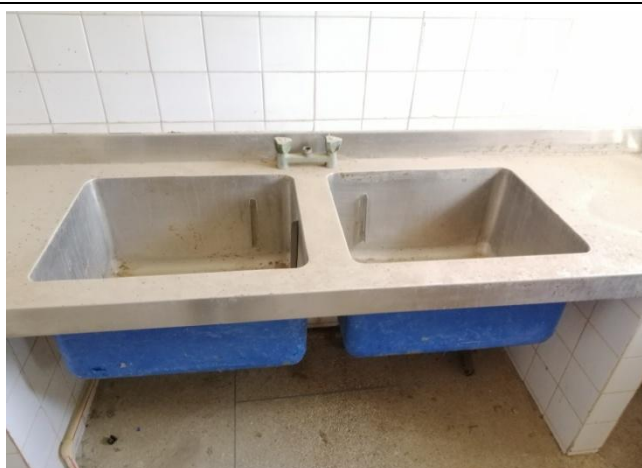
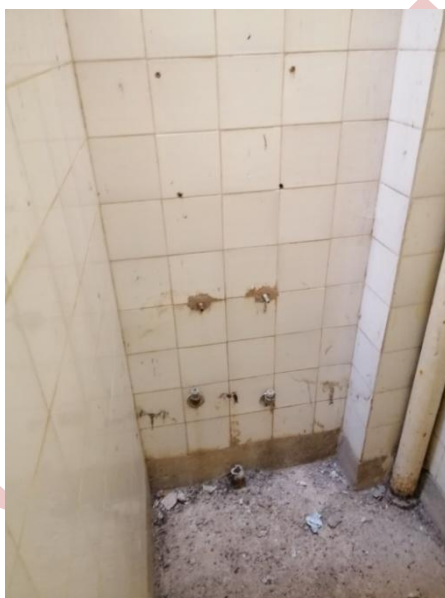
Figure 150,151 et 152 : Robinetterie non fonctionnel.

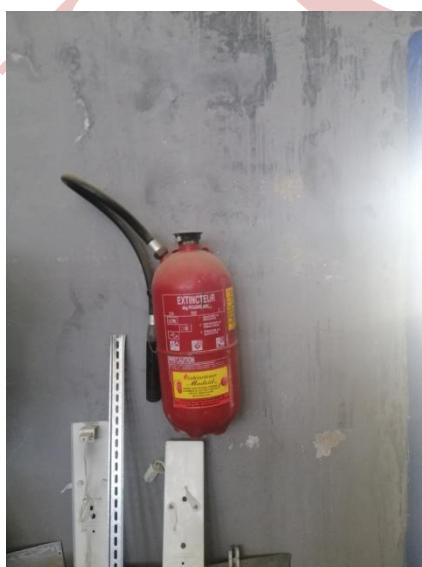
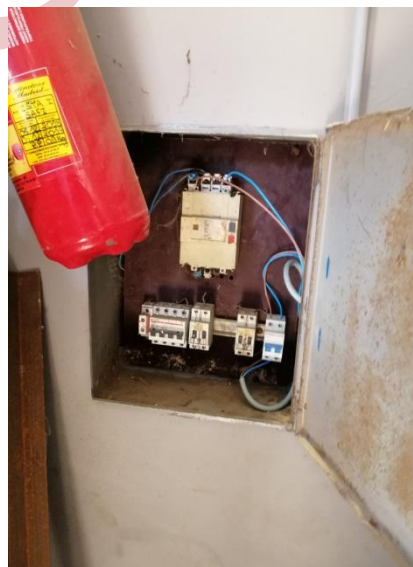
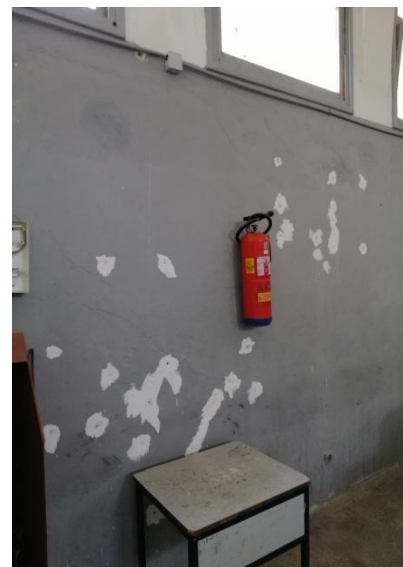
Figure 153 et 154 : Extincteurs de feu.

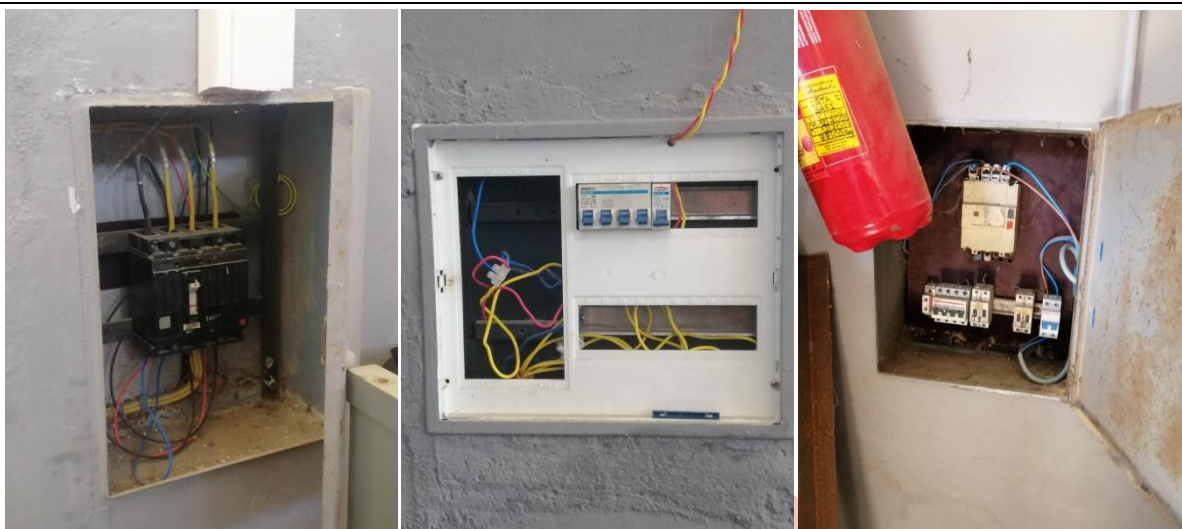
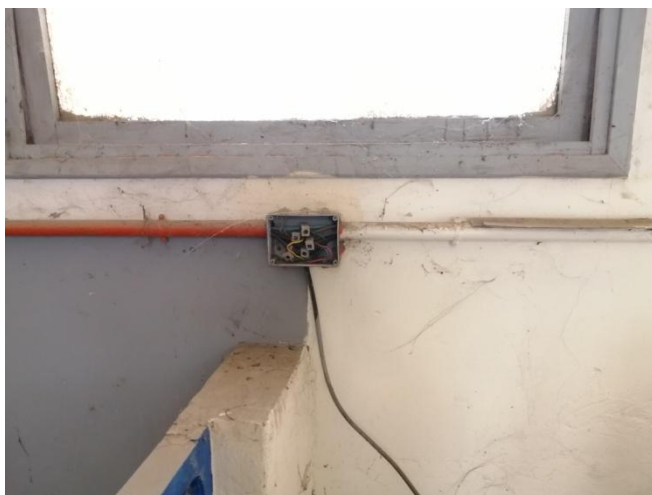
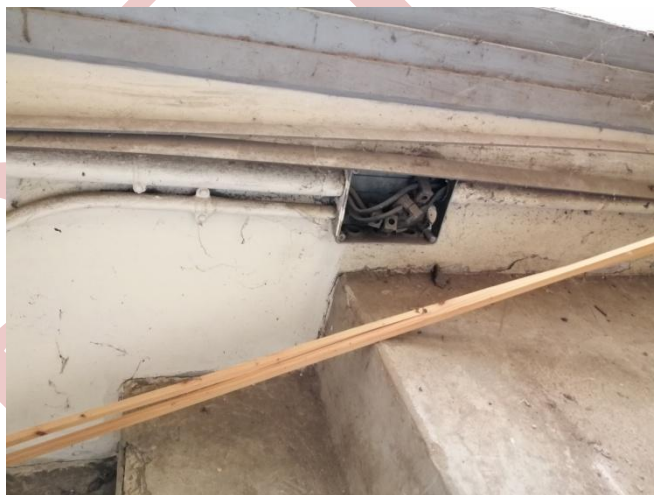
Figure 155,156,157,158 et 159 : Disjoncteurs et interrupteur différentiels non couverts.

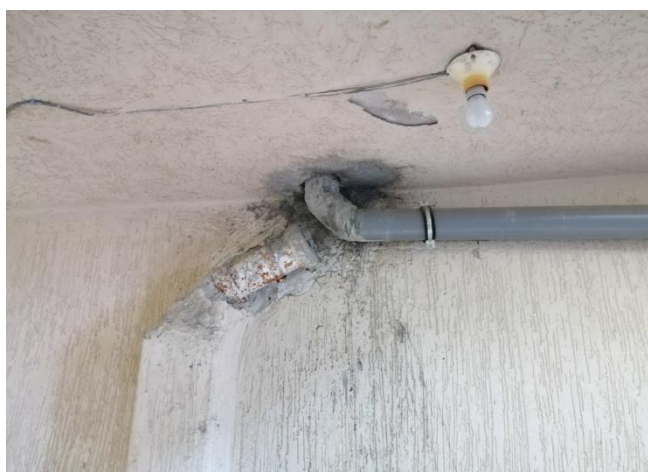
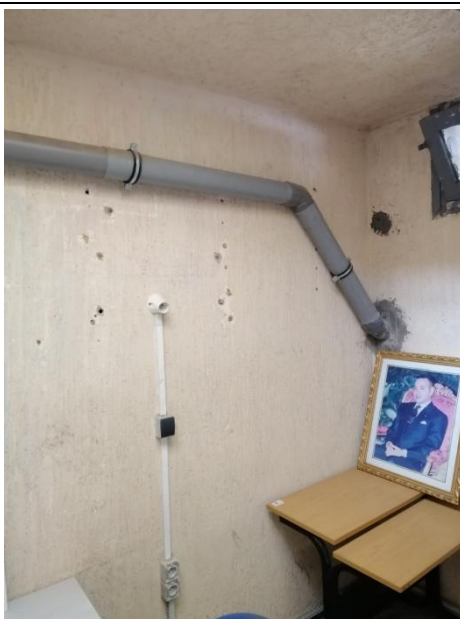
Figure 160,161 et 162 : Système d'assainissement non encastré.

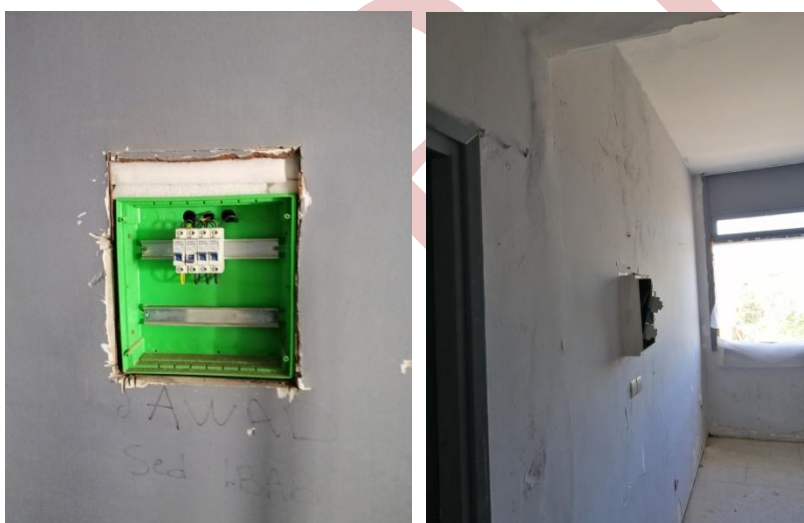
Figure 163 et 164 : Disjoncteurs et interrupteur différentiels non couverts.

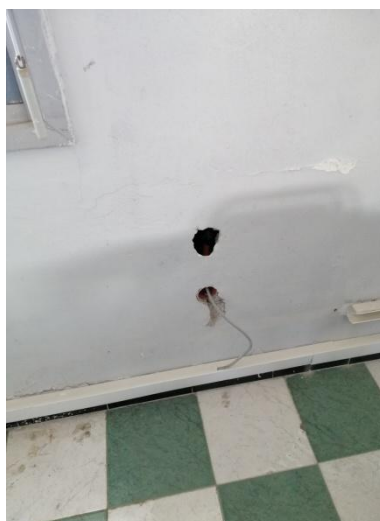
Figure 165 : Prises de courant non isolés.

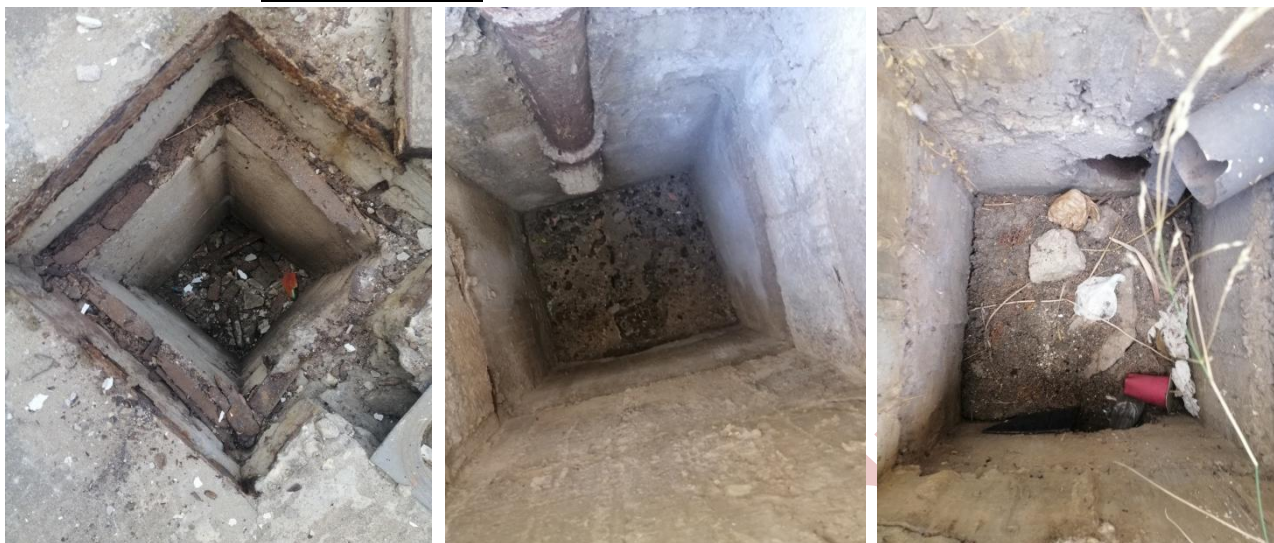
Figure 173, 174 et 175 : Conduites et regards d'assainissement en béton arme colmaté.

Assainissement		x	<ul style="list-style-type: none"> <li>Manque des cotes seuil et cotes radiers des regards.</li> <li>Les conduites des eaux pluviales sont en aciers galvanisés</li> <li>Les conduites sont non encastrées</li> <li>Apparition de corrosion au niveau des assemblages</li> <li>Résultats d'essai d'écoulement d'eau est non concluant ;</li> <li>Stagnation des eaux au niveau des regards</li> <li>Les conduites des eaux usées sont en béton</li> <li>Les conduites sont colmatées</li> </ul>
