**Rapport technique : Expertise structurelle
et Etude géotechnique**

**Projet : ETUDE GEOTECHNIQUE ET EXPERTISE STRUCTURELLE, DES RESEAUX
D'ASSAINISSEMENT D'INCENDIE ET DE PLOMBERIE AU CENTRE DE
QUALIFICATION PROFESSIONNELLE A SAFI**

Rapport N° : RP/CAS/20/20/174

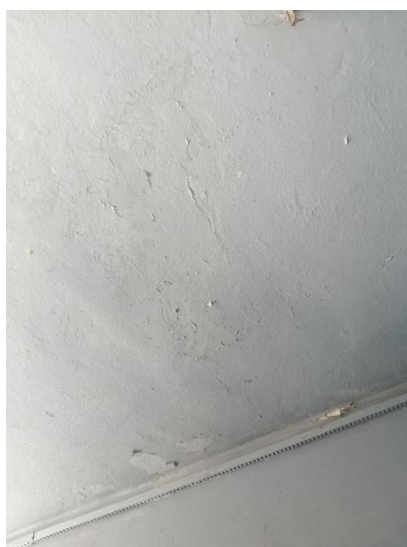
Figure 38 : Ecaillage de la peinture.

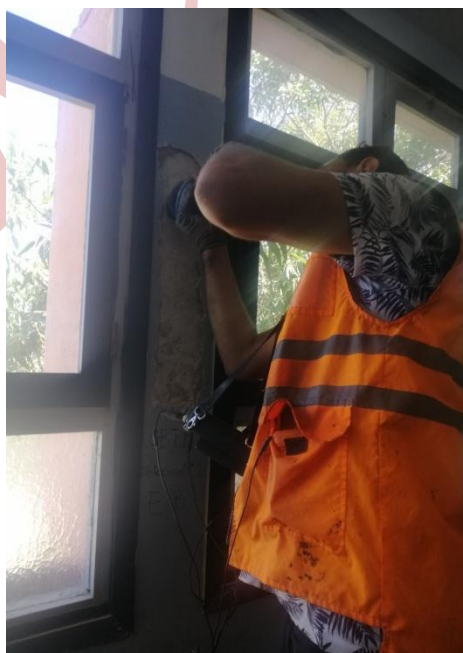
Figure 48 : Essai d'auscultation sonique.

On se basant sur la vitesse moyenne du déplacement du faisceau sonique dans les éléments auscultés nous déduisons que la qualité du béton étudié varie de **mauvaise à moyenne qualité**.

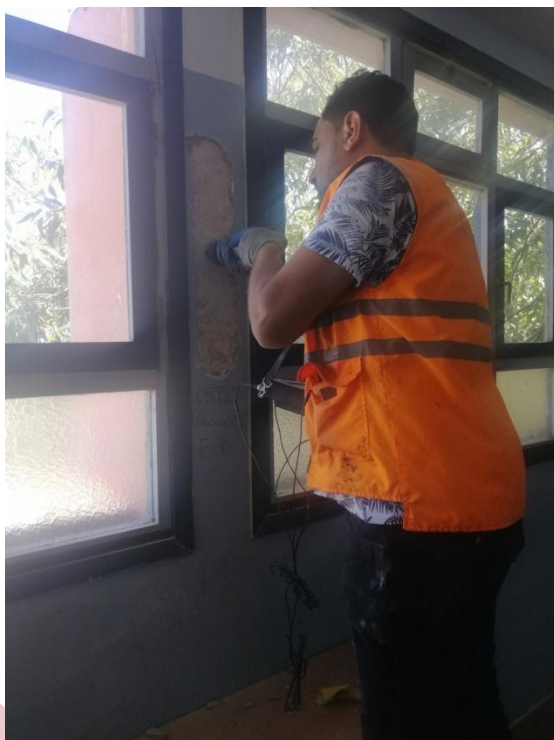
Figure 49 : Essai d'auscultation sclérométrique.

On se basant sur les valeurs de la résistance à la compression dans les éléments auscultés nous déduisons que la qualité du béton étudié varie entre **médiocre** et **acceptable**.

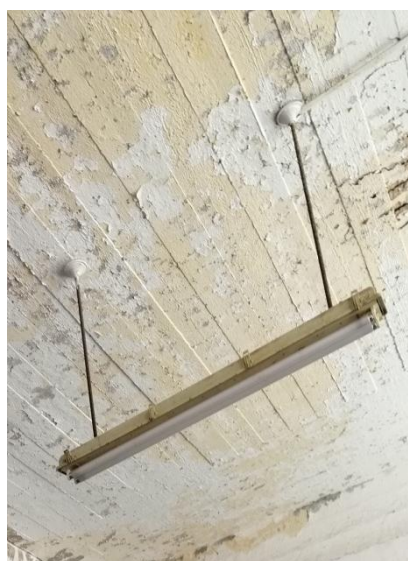
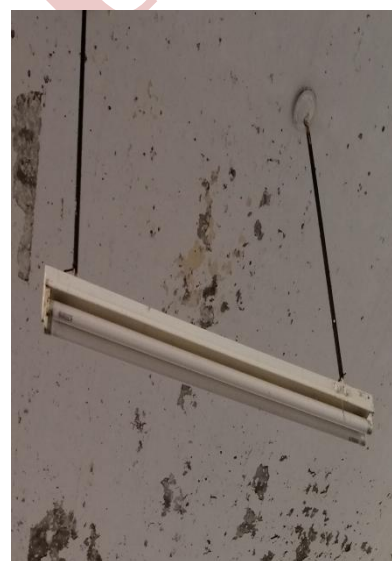
Figure 59,60 et 61 : Lampes Tube LED endommagé.

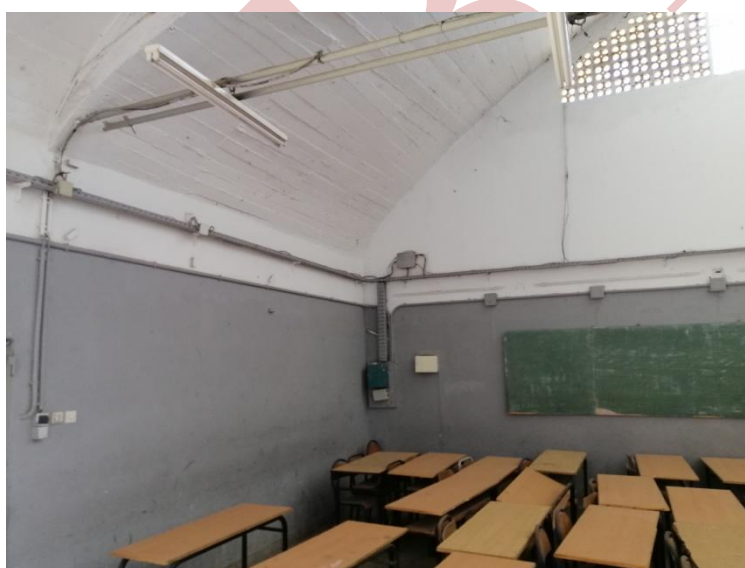
Figure 66 : Chemin de câble en tôle pour la distribution des câbles.

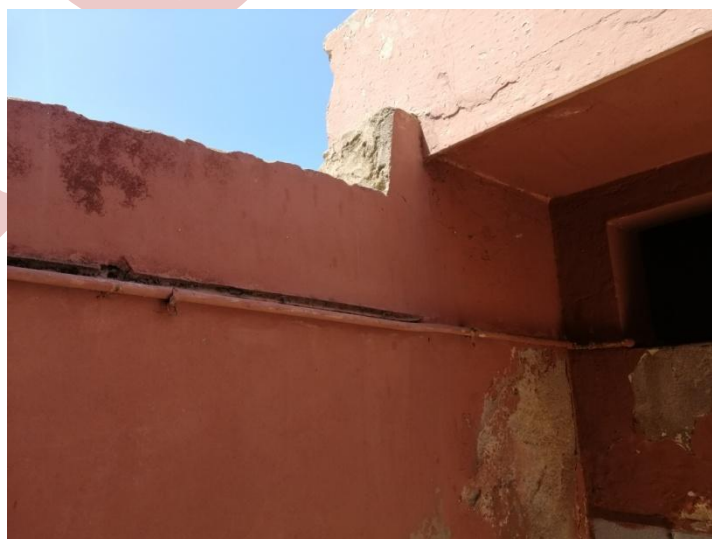
Figure 88 : Tuyauterie en acier galvanisée.

- Reprendre la pose des sanitaires.
- Traiter l'anticorrosion de la tuyauterie métallique apparente.
- Appliquer une peinture au Zinc: galvanisation à froid.
- Appliquer deux couches de peinture en tenant compte de l'aspect esthétique des locaux.
- Remettre en état de l'étanchéité au niveau des fuites.
