**Rapport technique : Expertise structurelle
et Etude géotechnique**

**Projet : ETUDE GEOTECHNIQUE ET EXPERTISE STRUCTURELLE, DES RESEAUX
D'ASSAINISSEMENT D'INCENDIE ET DE PLOMBERIE A L'INSTITUT SPECIALISE DE
TECHNOLOGIE APPLIQUEE A YOUSOUFIA**

Rapport N° : RP/CAS/20/20/187

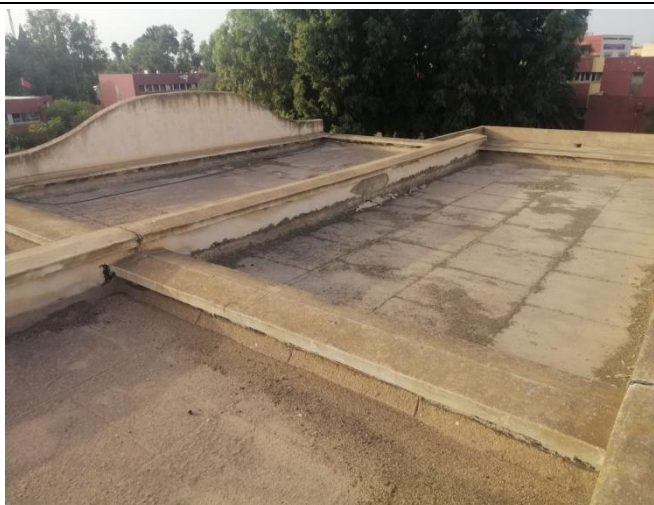
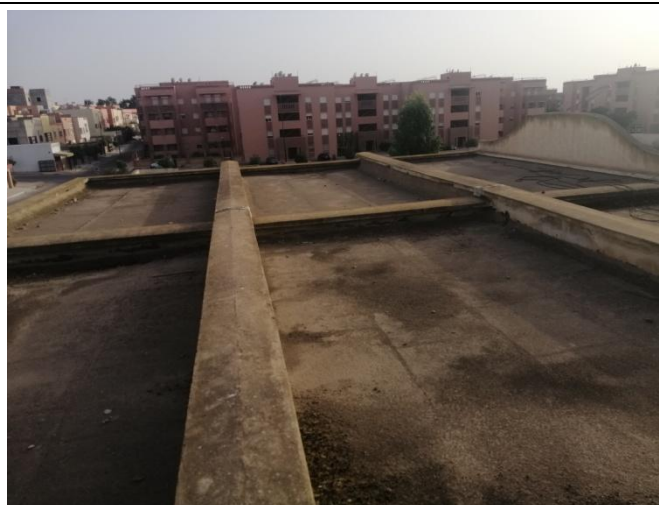
Figure 44 et 45 : Terrasses des ateliers.

- ❖ Reprendre de le système d'étanchéité de la terrasse suivant les règles de l'art ;
- ❖ La mise en place des conduites d'eau en PVC éloignant les eaux pluviales des sols en fondations ;
- ❖ Reprendre les enduits superficiels du bâtiment au niveau des murs et façades intérieurs et extérieurs, cette réparation sera réalisée comme suite :
 - Décapage des enduits moyennant des moyens manuels ;
 - Décapage des bétons dégradés ou ségrégés jusqu'à atteindre un support sain ;
 - Nettoyage de la surface par dépoussiérage par jet d'eau sous pression ;

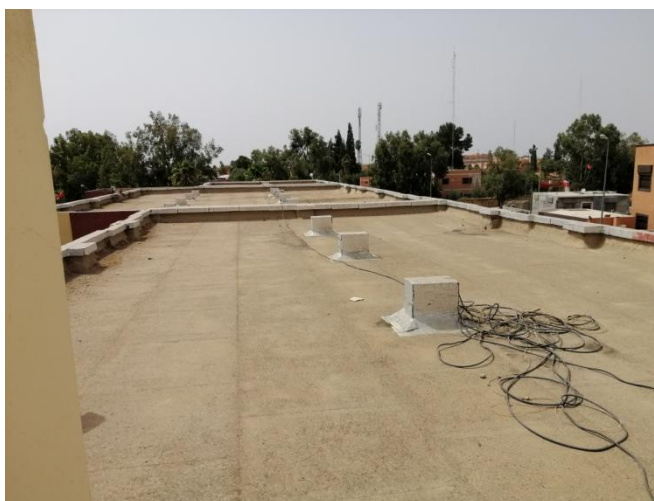
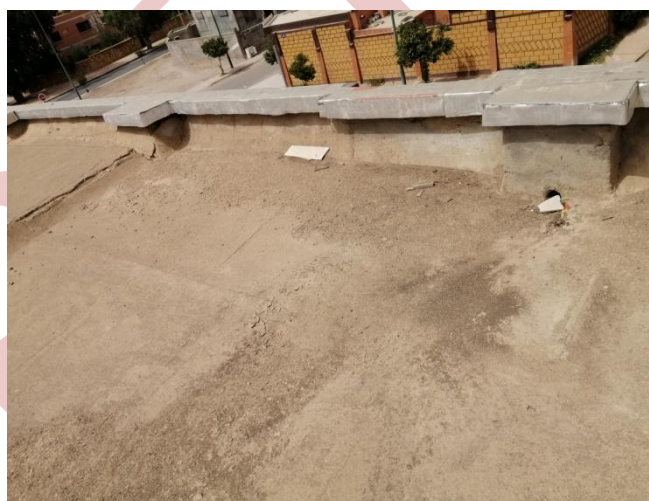
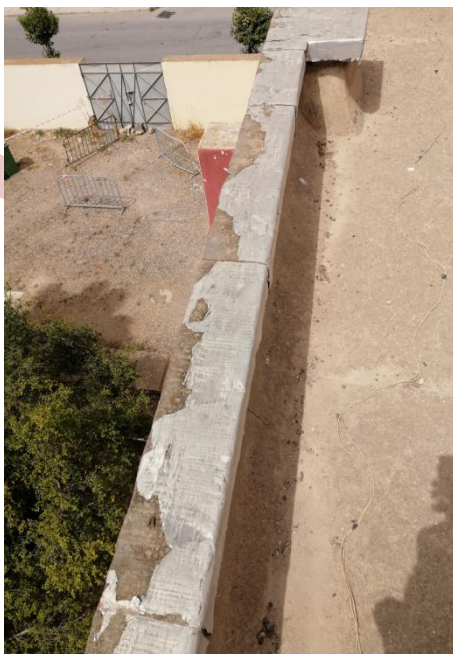
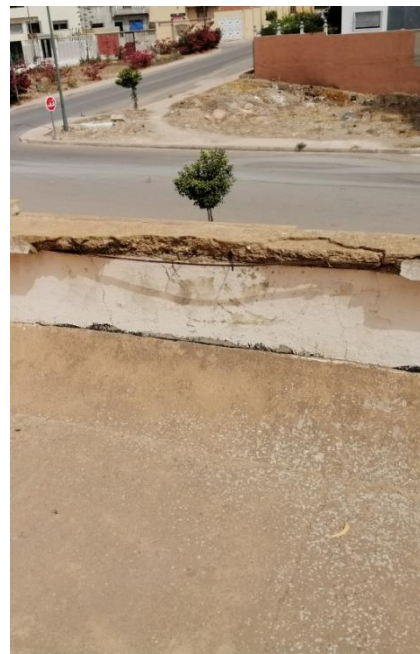
Figure 46, 47, 48, 49 et 50 : Terrasses des ateliers.

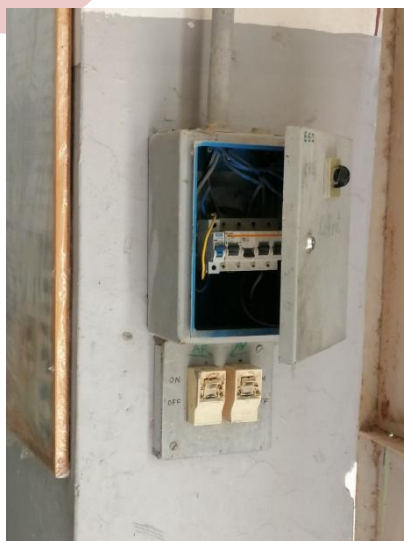
Figure 65 : Coffret métallique.

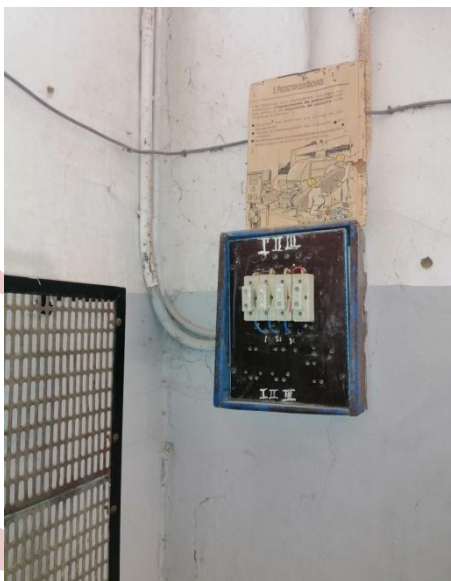
Figure 68 : Appareillage électrique non couvert.

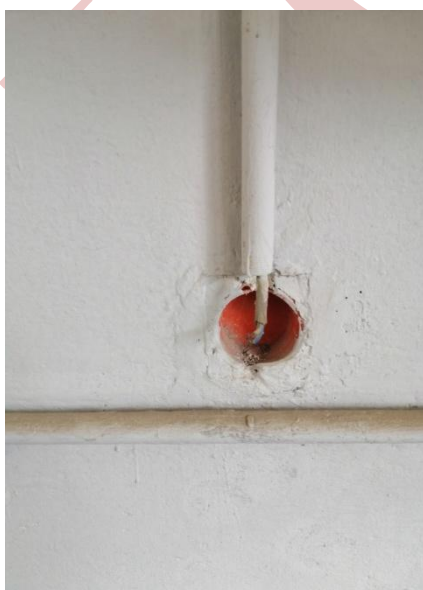
Figure 75, 76 et 77 : Câbles électrique non isolés.

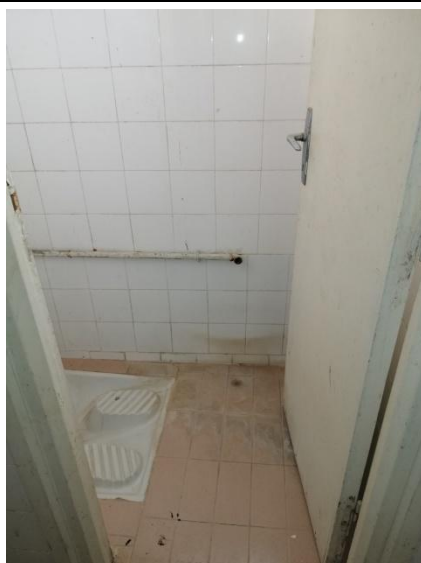
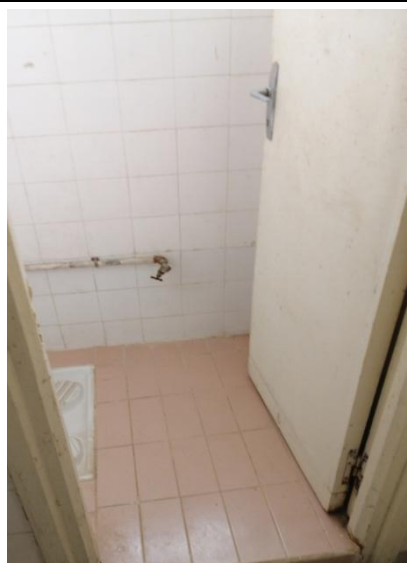
Figure 89, 90 et 91 : Robinetterie non fonctionnels.

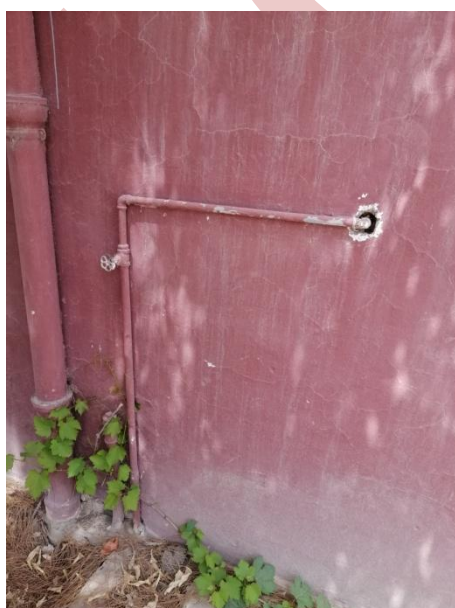
Figure 92 : Tube galvanisé pour eau potable.

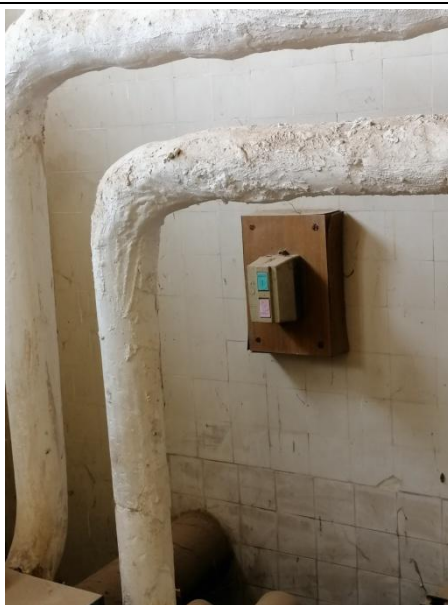
Figure 93 : Appareillages électriques non fonctionnels.

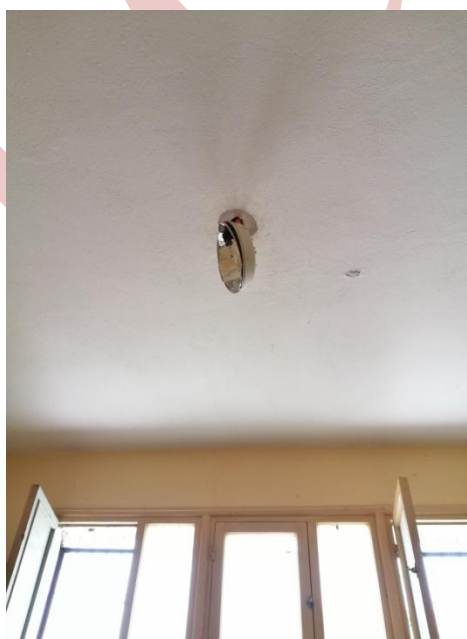
Figure 95 et 96 : Lampes endommagées.
